Nr zlecenia: 14/29/05/2026/CarArena STANDARD

## WYCENA WARTO CI

Zadanie: Ocena stanu technicznego i określenie wartości rynkowej pojazdu

| Model pojazdu: <b>Yaris 1.5 MR`17 E6c</b> | Nr Info-Ekspert: <b>037-02961</b> |

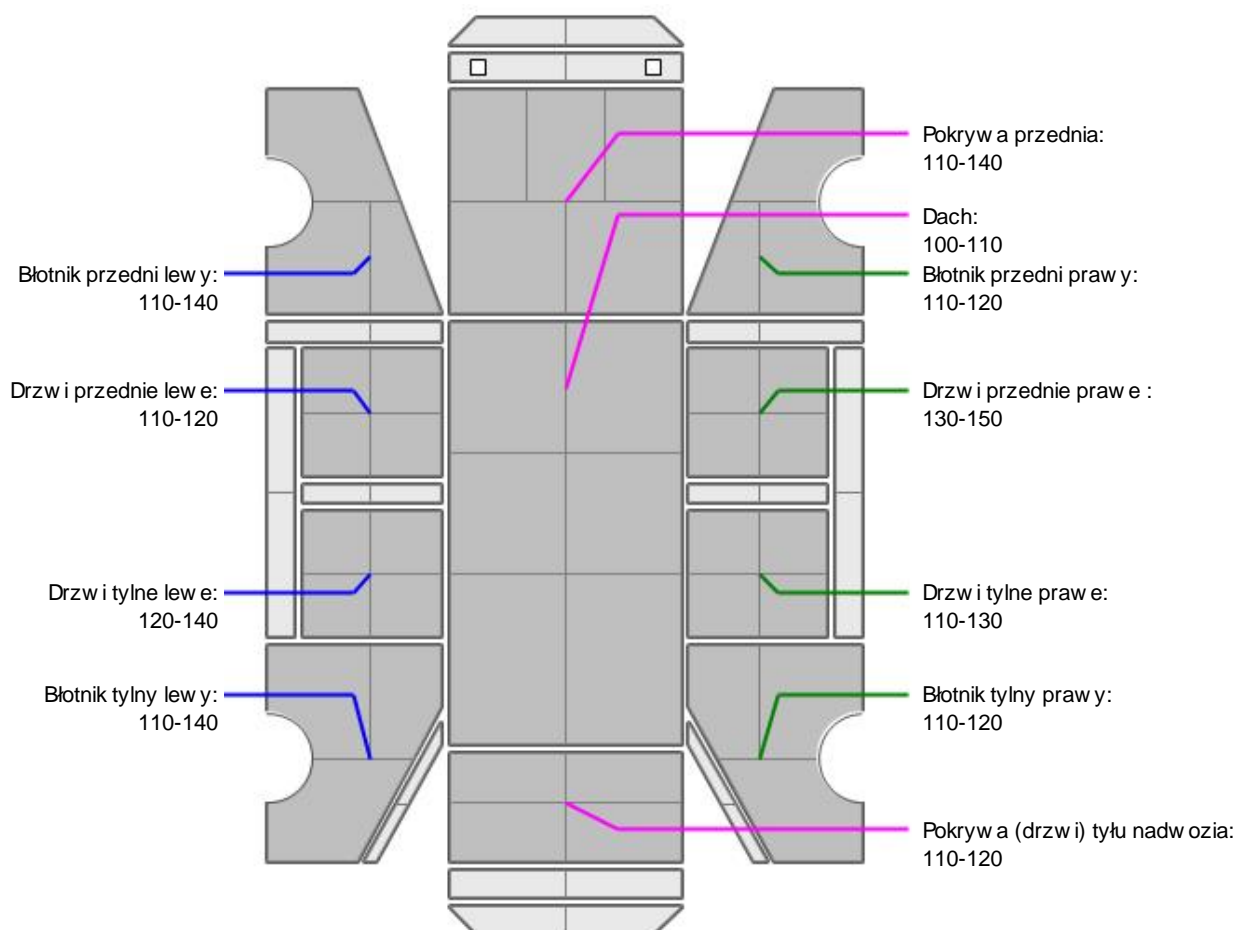
### NADWOZIE – Opis powłoki lakierowej

| L.p. | Nazwa elementu | L / P | Grubość powłoki [μm] | Opis |
| 1 | Pokrywa przednia | | 110-140 | |
| 2 | Dach | | 100-110 | |
| 3 | Błotnik przedni | L | 110-140 | |
| 4 | Drzwi przednie | L | 110-120 | |
| 5 | Drzwi tylne | L | 120-140 | |

| 6 | Błotnik tylny | L | 110-140 | |
| 7 | Błotnik przedni | P | 110-120 | |
| 8 | Drzwi przednie | P | 130-150 | |
| 9 | Drzwi tylne | P | 110-130 | |
| 10 | Błotnik tylny | P | 110-120 | |
| 11 | Pokrywa (drzwi) tyłu nadwozia | | 110-120 | |

Podane przedziały grubo ci powłoki lakierowej poszczególnych elementów dotyczą wyłącznie punktów pomiarowych, tj. trzech wybranych miejsc na danym elemencie nadwozia. Nie oznacza to, że w pozostałych obszarach danego elementu grubość powłoki jest jednakowa ani że nie może wykroczyć poza wskazane zakresy. Pomiary wykonano urządzeniem bezdźwiękowym w posiadaniu rzeczoznawcy. Pomiar wykonany innym przyrządem może się różnić.
