Nr zlecenia: 05/29/05/2026/CarArena STANDARD

WYCENA WARTO CI

Zadanie: Ocena stanu technicznego i określenie wartości rynkowej pojazdu

Rodzaj pojazdu: Samochód osobowy	VIN: VNKKG3D330A149661
Marka: TOYOTA	Nr rejestracyjny: WL9490M
Model pojazdu: Yaris 1.5 MR`17 E6c	Nr Info-Ekspert: 037-02961
Wersja: Active	Rok produkcji: 2019

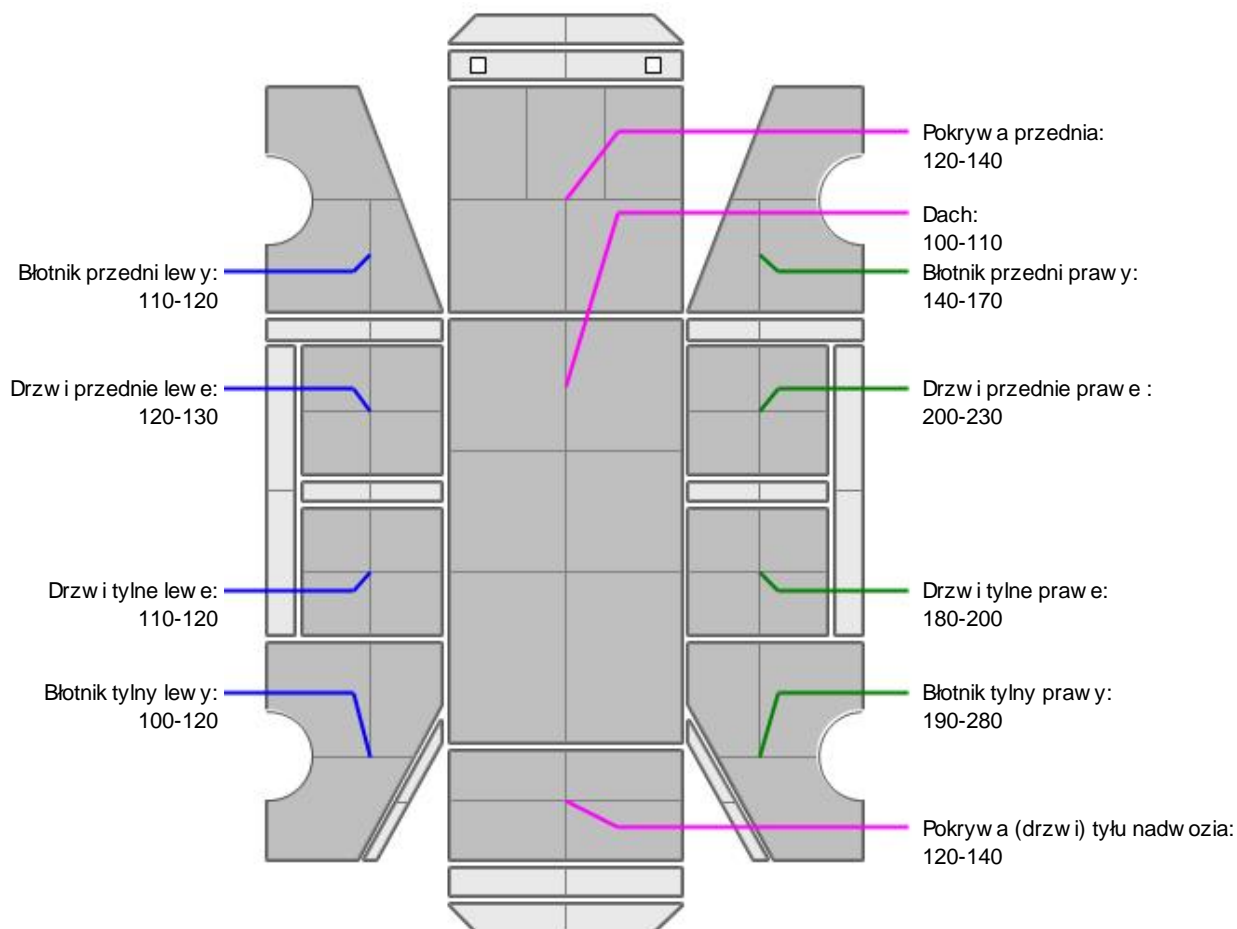
NADWOZIE – Opis powłoki lakierowej

L.p.	Nazwa elementu	L / P	Grubo powłoki [μm]	Opis
1	Pokrywa przednia		120-140	
2	Dach		100-110

3	Błotnik przedni	L	110-120	
4	Drzwi przednie	L	120-130	
5	Drzwi tylne	L	110-120	
6	Błotnik tylny	L	100-120	
7	Błotnik przedni	P	140-170	
8	Drzwi przednie	P	200-230	
9	Drzwi tylne	P	180-200	
10	Błotnik tylny	P	190-280	
11	Pokrywa (drzwi) tyłu nadwozia		120-140

Podane przedziały grubo ci powłoki lakierowej poszczególnych elementów dotyczą wyłącznie punktów pomiarowych, tj. trzech wybranych miejsc na danym elemencie nadwozia. Nie oznacza to, że w pozostałych obszarach danego elementu grubość powłoki jest jednakowa ani że nie może wykraczać poza wskazane zakresy. Pomiary wykonano urządzeniem bezdźwiękowym w posiadaniu rzeczoznawcy. Pomiar wykonany innym przyrządem może się różnić.
