Nr zlecenia: 09/29/05/2026/CarArena STANDARD

## WYCENA WARTO CI

Zadanie: Ocena stanu technicznego i określenie wartości rynkowej pojazdu

Rodzaj pojazdu: <b>Samochód osobowy</b>	VIN: <b>VNKKG3D340A148745</b>
Marka: <b>TOYOTA</b>	Nr rejestracyjny: <b>WE587WU</b>
Model pojazdu: <b>Yaris 1.5 MR`17 E6c</b>	Nr Info-Ekspert: <b>037-02961</b>
Wersja: <b>Active</b>	Rok produkcji: <b>2019</b>

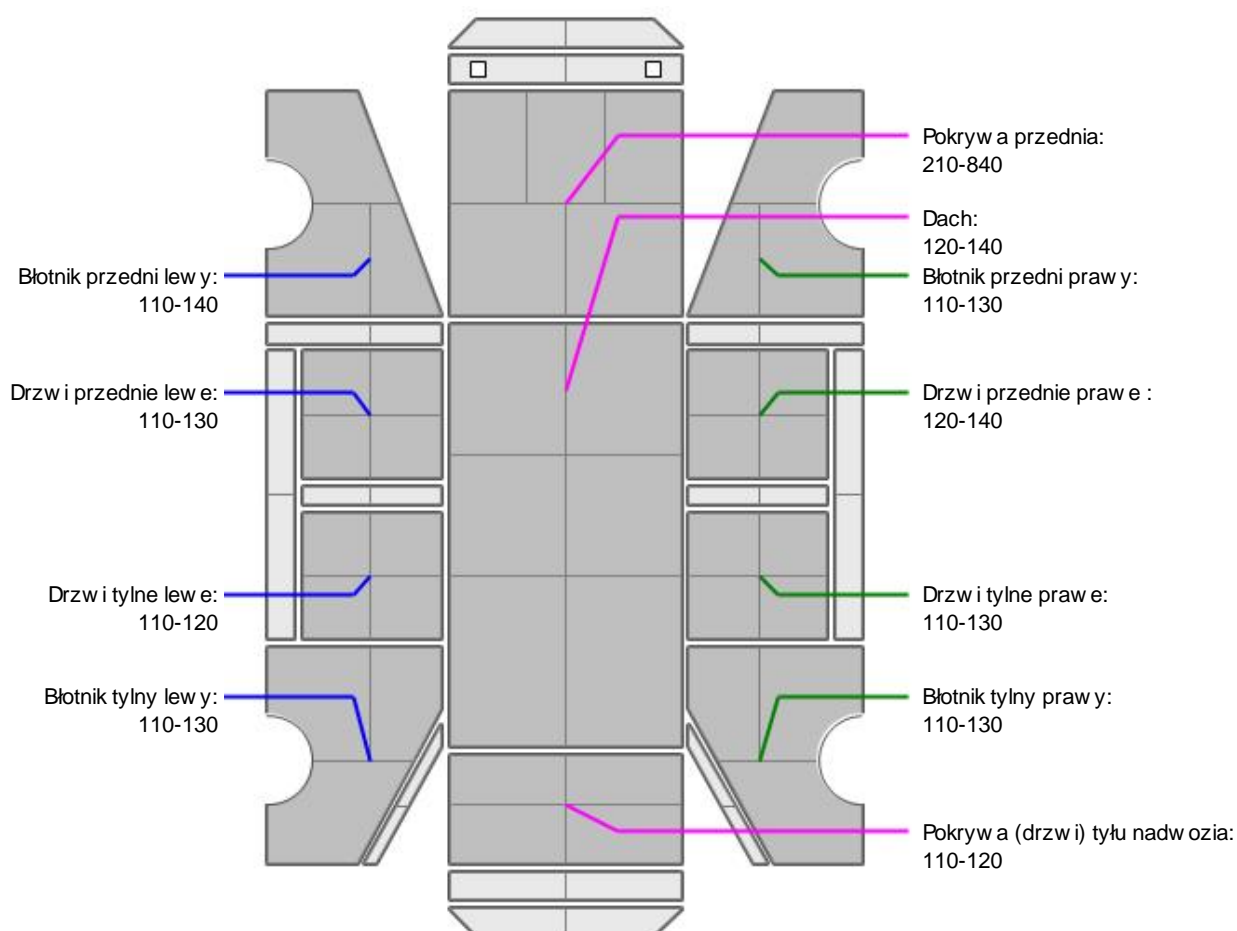
### NADWOZIE – Opis powłoki lakierowej

L.p.	Nazwa elementu	L / P	Grubość powłoki [µm]	Opis
1	Pokrywa przednia		210-840	
2	Dach		120-140	
3	Błotnik przedni	L	110-140	
4	Drzwi przednie	L	110-130	
5	Drzwi tylne	L	110-120	
6	Błotnik tylny	L	110-130	
7	Błotnik przedni	P	110-130	
8	Drzwi przednie	P	120-140

9	Drzwi tylne	P	110-130	
10	Błotnik tylny	P	110-130	
11	Pokrywa (drzwi) tyłu nadwozia		110-120

Podane przedziały grubo ci powłoki lakierowej poszczególnych elementów dotyczą wyłącznie punktów pomiarowych, tj. trzech wybranych miejsc na danym elemencie nadwozia. Nie oznacza to, że w pozostałych obszarach danego elementu grubość powłoki jest jednakowa ani że nie może wykroczyć poza wskazane zakresy. Pomiary wykonano urządzeniem bezdźwiękowym w posiadaniu rzeczoznawcy. Pomiar wykonany innym przyrządem może się różnić.
