Nr zlecenia: 59/15/06/2026/CarArena STANDARD

WYCENA WARTO CI

Zadanie: Ocena stanu technicznego i określenie wartości rynkowej pojazdu

Rodzaj pojazdu: Samochód ciarowy do 3.5t	VIN: YARVFEHTMGZ228662
Marka: TOYOTA	Nr rejestracyjny: KK53597
Model pojazdu: ProAce 2.0 CRD MR`16 E6.3 3.1t	Nr Info-Expert: 037-03530
Wersja: Medium Active	Rok produkcji: 2022

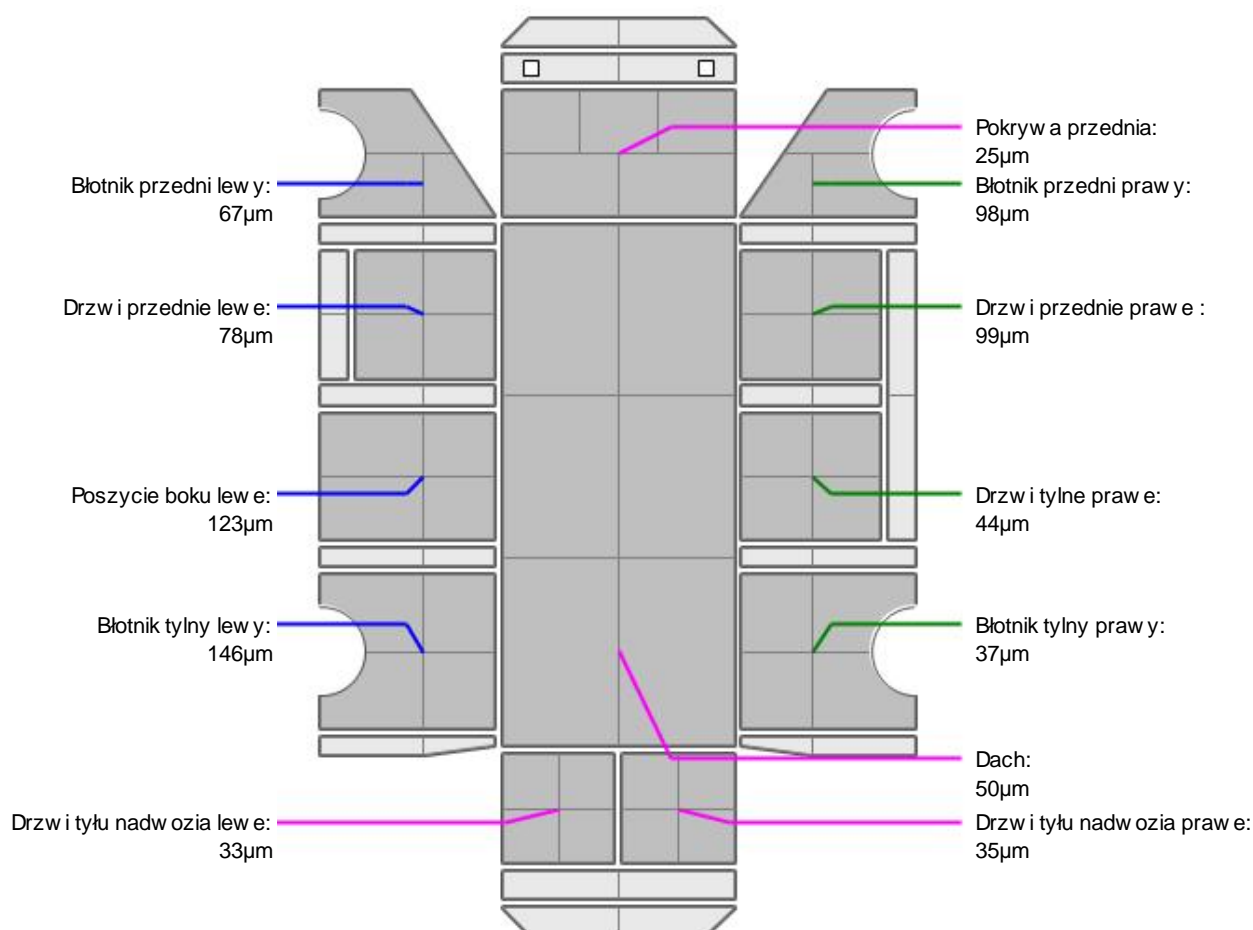
NADWOZIE – Opis powłoki lakierowej

L.p.	Nazwa elementu	L / P	Grubość powłoki [µm]	Opis
1	Pokrywa przednia		25µm	
2	Dach		50µm	
3	Błotnik przedni	L	67µm	
4	Drzwi przednie	L	78µm	
5	Poszycie boku	L	123µm	
6	Błotnik tylny	L	146µm	
7	Drzwi tyłu nadwozia		33µm	
8	Błotnik przedni	P	98µm	
9	Drzwi przednie	P	99µm	
10	Drzwi tylne	P	44µm	
11	Błotnik tylny	P	37µm	
12	Drzwi tyłu nadwozia		35µm

Podane przedziały grubości powłoki lakierowej poszczególnych elementów dotyczą wyłącznie punktów pomiarowych, tj. trzech wybranych miejsc na danym elemencie nadwozia. Nie oznacza to, że w pozostałych obszarach danego elementu grubość powłoki jest jednakowa ani że nie może wykraczać poza wskazane zakresy. Pomiar wykonano urządzeniem bezdotykowym w posiadaniu rzeczoznawcy. Pomiar wykonany innym przyrządem może się różnić.
