Nr zlecenia: 55/18/06/2026/CarArena STANDARD

Wycena Warto ci

Zadanie: Ocena stanu technicznego i okre lenie warto ci rynkowej pojazdu

Rodzaj pojazdu: Samochód terenowy	VIN: KMHK3815GLU530328
Marka: HYUNDAI	Nr rejestracyjny: WZ7391Y
Model pojazdu: Kona 1.6 T-GDI MR`18 E6d	Nr Info-Ekspert: 016-01823
Wersja: Style DCT	Rok produkcji: 2019

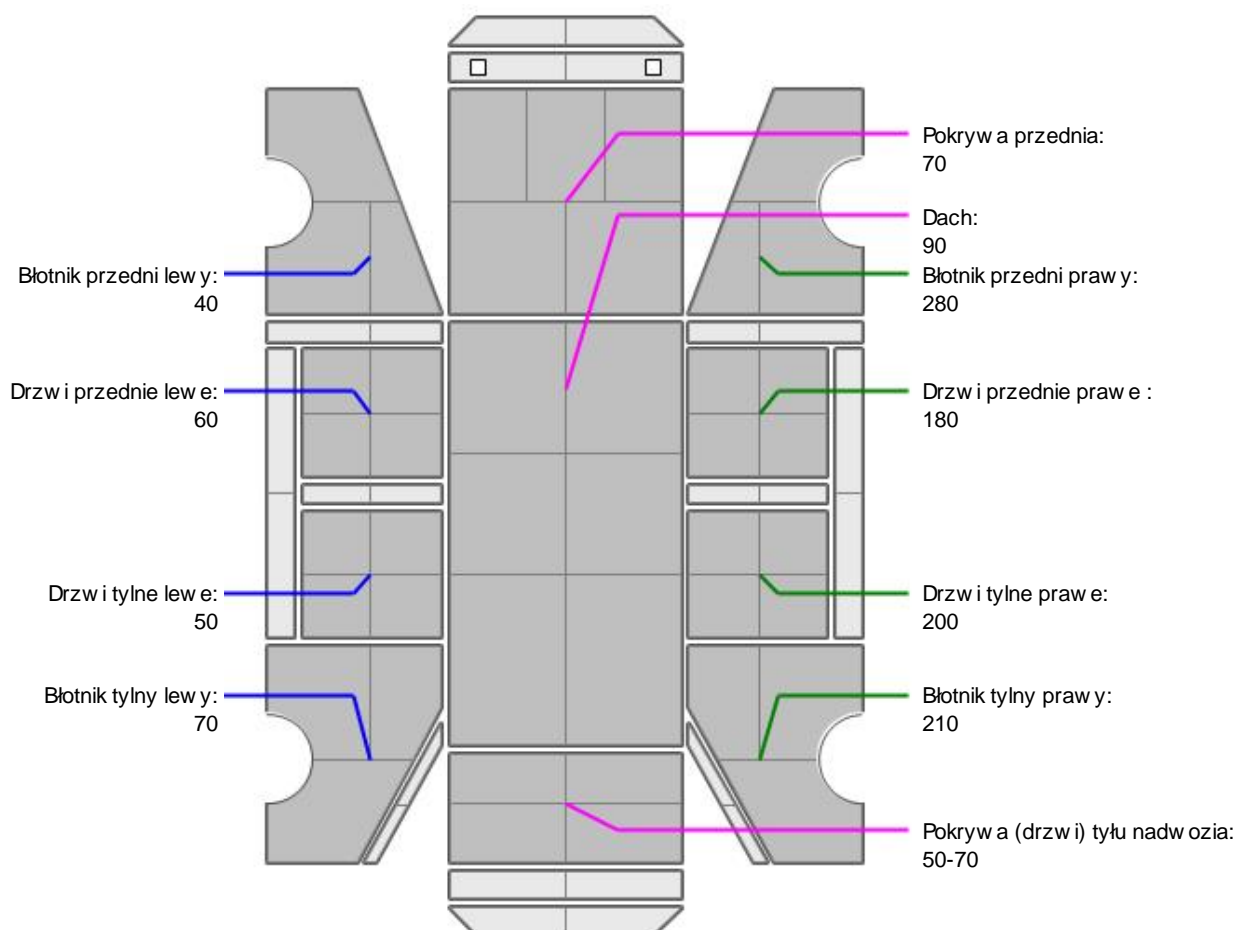
NADWOZIE – Opis powłoki lakierowej

L.p.	Nazwa elementu	L / P	Grubość powłoki [µm]	Opis
1	Pokrywa przednia		70	
2	Dach		90	
3	Błotnik przedni	L	40	
4	Drzwi przednie	L	60	
5	Drzwi tylne	L	50	
6	Błotnik tylny	L	70	
7	Błotnik przedni	P	280	
8	Drzwi przednie	P	180	
9	Drzwi tylne	P	200	
10	Błotnik tylny	P	210	
11	Pokrywa (drzwi) tyłu nadwozia		50-70

Podane przedziały grubości powłoki lakierowej poszczególnych elementów dotyczą wyłącznie punktów pomiarowych, tj. trzech wybranych miejsc na danym elemencie nadwozia. Nie oznacza to, że w pozostałych obszarach danego elementu grubość powłoki jest jednakowa ani że nie może wykraczać poza wskazane zakresy. Pomiary wykonano urządzeniem bezdźwiękowym w posiadaniu rzeczoznawcy. Pomiar wykonany innym przyrządem może się różnić.

- ü Rzeczoznawca podczas oglądzin poza warsztatem nie jest w stanie stwierdzić wypadkowej przeszłości pojazdu. W przypadku podwyższonych wartości pomiarów powłoki lakierowej, konieczna jest ekspertyza w warunkach warsztatowych.
