## WYCENA WARTOŚCI

Zadanie: Ocena stanu technicznego i określenie wartości rynkowej pojazdu

| DANE IDENTYFIKACYJNE POJAZDU | | Dane: [O] VI-2026 | |
|---|---|---|---|
| Marka: | KIA | Nr rejestracyjny: | WE302XW |
| Model pojazdu: | Ceed 1.4 MR`18 E6 | Nr Info-Ekspert: | 052-01234 |

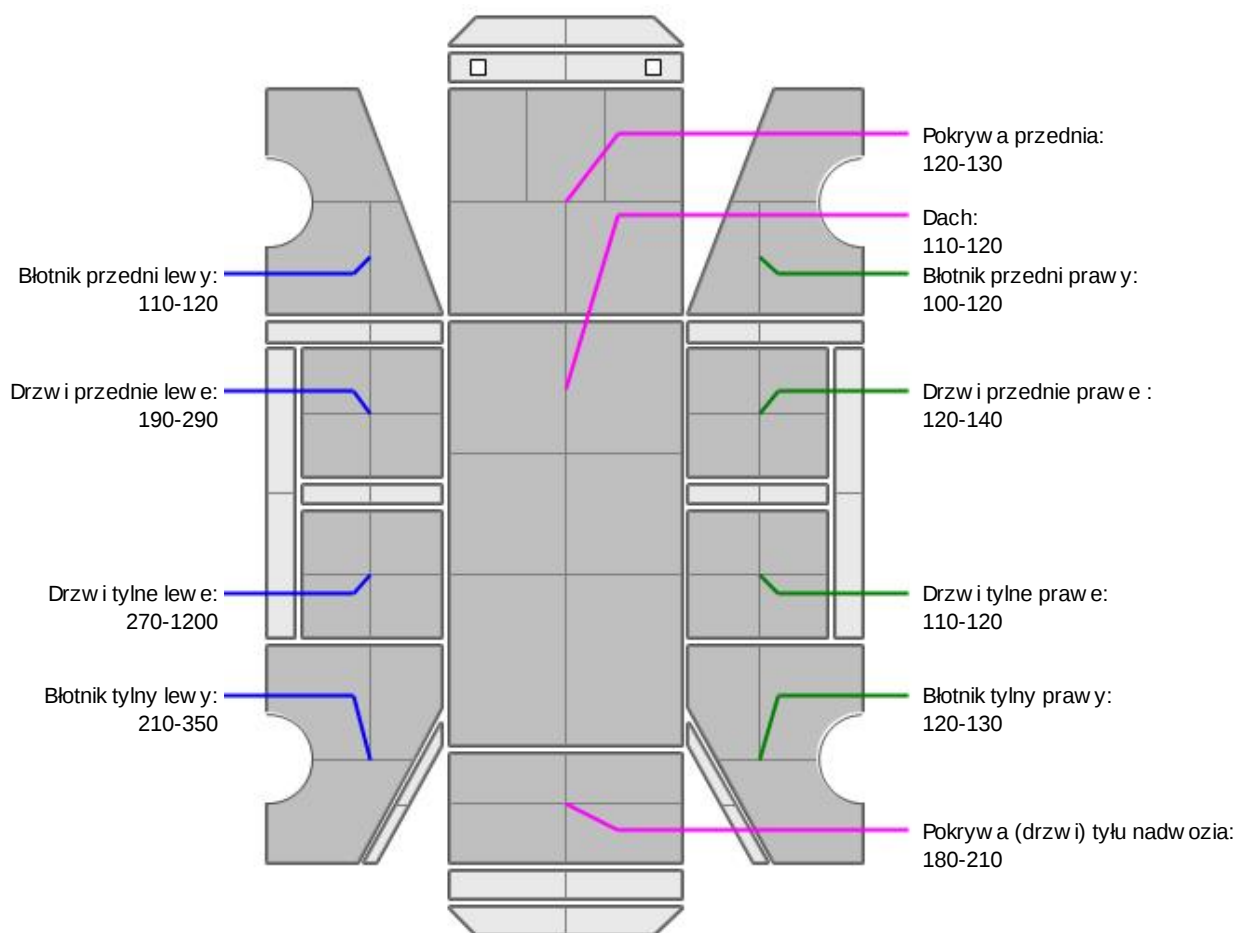
## NADWOZIE – Opis powłoki lakierowej

| L.p. | Nazwa elementu | L / P | Grubość powłoki<br>[ $\mu\text{m}$ ] | Opis |
| 1 | Pokrywa przednia | | 120-130 | |
| 2 | Dach | | 110-120 | |
| 3 | Błotnik przedni | L | 110-120 | |
| 4 | Drzwi przednie | L | 190-290 | |
| 5 | Drzwi tylne | L | 270-1200 | |
| 6 | Błotnik tylny | L | 210-350 | |
| 7 | Błotnik przedni | P | 100-120 | |
| 8 | Drzwi przednie | P | 120-140 | |
| 9 | Drzwi tylne | P | 110-120 | |
| 10 | Błotnik tylny | P | 120-130 | |
| 11 | Pokrywa (drzwi) tyłu nadwozia | | 180-210 | |

Podane przedziały grubości powłoki lakierowej poszczególnych elementów dotyczą wyłącznie punktów pomiarowych, tj. trzech wybranych miejsc na danym elemencie nadwozia. Nie oznacza to, że w pozostałych obszarach danego elementu grubość powłoki jest jednakowa ani że nie może wykroczyć poza wskazane zakresy. Pomiary wykonano urządzeniem będącym w posiadaniu rzeczoznawcy. Pomiar wykonany innym przyrządem może się różnić.
