Nr zlecenia: 94/25/05/2026

Zadanie: Ocena stanu technicznego i okre lenie warto ci rynkowej pojazdu

Rodzaj pojazdu: Samochód osobowy	VIN: U U 1 0 S D T V 5 5 6 9 8 4 4 1 4
Marka: DACIA	Nr rejestracyjny: WL2194T
Model pojazdu: Dokker 1.6 SCe LPG MR`15 E6	Nr Info-Ekspert: 009-00425
Wersja: Laureate	Rok produkcji: 2016

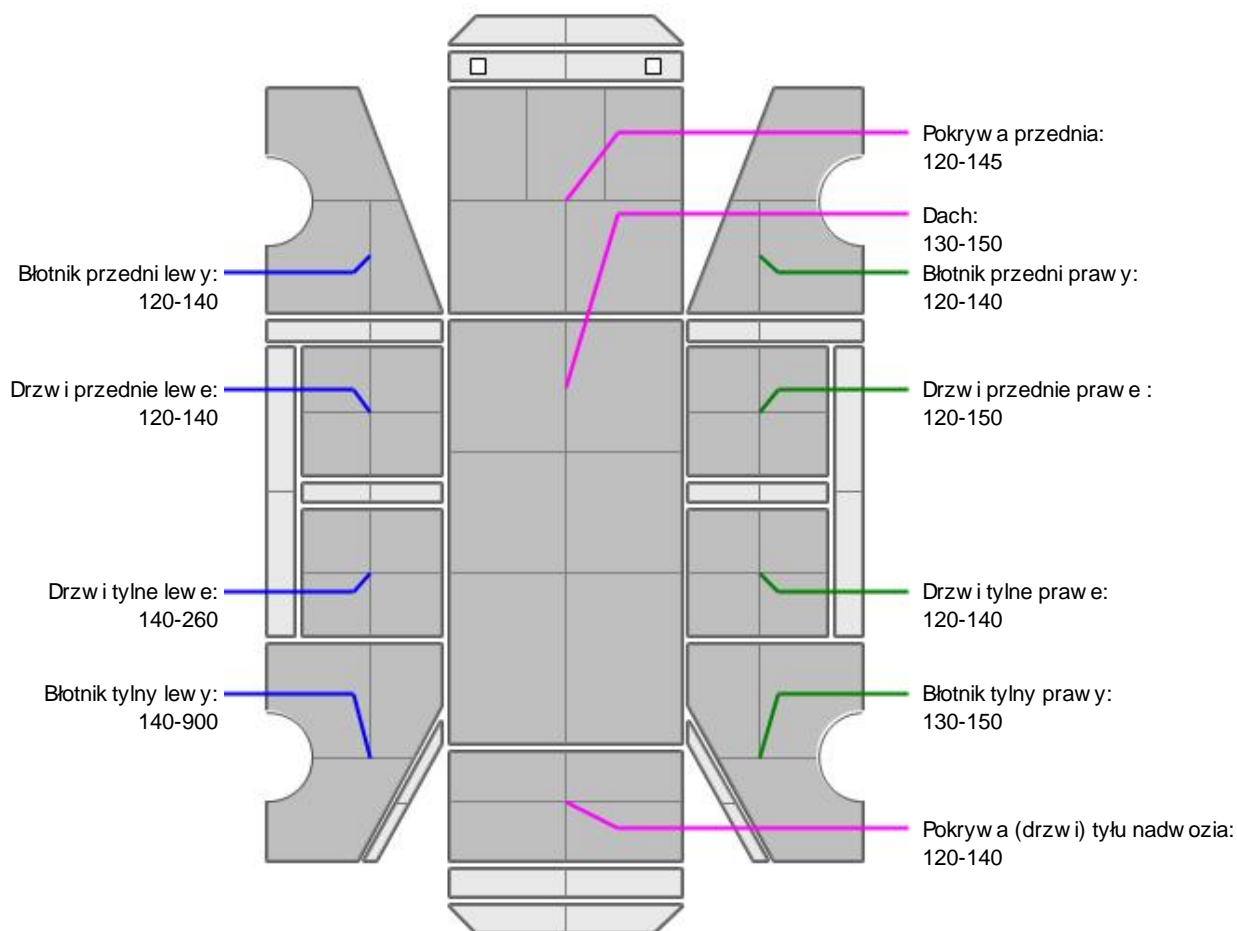
NADWOZIE – Opis powłoki lakierowej

L.p.	Nazwa elementu	L / P	Grubość powłoki [µm]	Opis
1	Pokrywa przednia		120-145	
2	Dach		130-150

3	Błotnik przedni	L	120-140	
4	Drzwi przednie	L	120-140	
5	Drzwi tylne	L	140-260	
6	Błotnik tylny	L	140-900	
7	Błotnik przedni	P	120-140	
8	Drzwi przednie	P	120-150	
9	Drzwi tylne	P	120-140	
10	Błotnik tylny	P	130-150	
11	Pokrywa (drzwi) tyłu nadwozia		120-140

Podane przedziały grubo ci powłoki lakierowej poszczególnych elementów dotyczą wyłącznie punktów pomiarowych, tj. trzech wybranych miejsc na danym elemencie nadwozia. Nie oznacza to, że w pozostałych obszarach danego elementu grubość powłoki jest jednakowa ani że nie może wykraczać poza wskazane zakresy. Pomiary wykonano urządzeniem bezdźwiękowym w posiadaniu rzeczoznawcy. Pomiar wykonany innym przyrządem może się różnić.
