Nr zlecenia: 74/11/06/2026/CarArena STANDARD

Wycena wartości

Zadanie: Ocena stanu technicznego i określenie wartości rynkowej pojazdu

DANE IDENTYFIKACYJNE POJAZDU		Dane: [D] VI-2026	
Rodzaj pojazdu:	Samochód ci arowy do 3.5t	VIN:	VF1FW18B451293427
Marka:	RENAULT	Nr rejestracyjny:	DZG24266
Model pojazdu:	Kangoo III Express dCi MR`13 E5 1.9t	Nr Info-Ekspert:	031-07269
Wersja:	Pack Clim	Rok produkcji:	2014
Wskazanie drogomierza	204268 km		
Data pierwszej rejestracji	2014/07/04		
Rodzaj nadwozia	furgon 4 drzwiowy 2+1 osobowy		
Dop. masa całk. / Ładowno	1950 kg* / 591 kg		
Liczba osi / Rodzaj nap du / Skrzynia biegów	2 / przedni (4x2) / manualna		
Rozstaw osi	2697 mm		
Oznaczenie silnika	K9K		
Jednostka nap dowa	z zapłonem samoczynnym		
Pojemno / Moc silnika	1461 ccm / 66kW (90KM)		
Doładowanie	Turbosp. z chłodn. powietrza		
Liczba cylindrów / Układ cylindrów	4 / rz dowy		
Norma spalin	E5		
Kolor powłoki lakierowej, (rodzaj lakieru)	Szary 2-warstwowy z efektem metalicznym

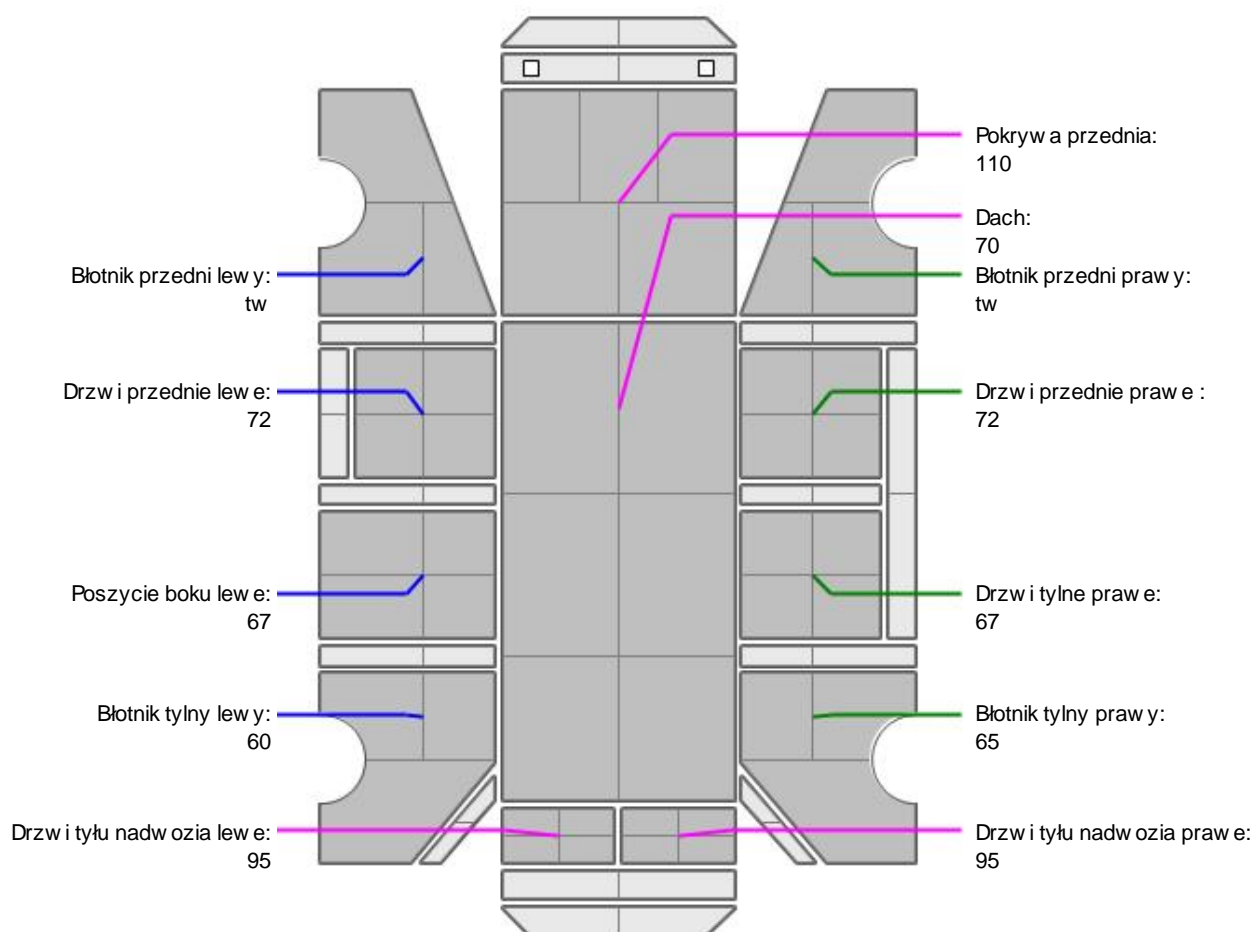
NADWOZIE – Opis powłoki lakierowej

L.p.	Nazwa elementu	L / P	Grubo powłoki [µm]	Opis
1	Pokrywa przednia		110	
2	Dach		70	
3	Błotnik przedni	L	tw	
4	Drzwi przednie	L	72	
5	Błotnik tylny	L	60	
6	Błotnik przedni	P	tw	
7	Drzwi przednie	P	72	
8	Błotnik tylny	P	65	
9	Poszycie boku	L	67	
10	Drzwi tyłu nadwozia		95	
11	Drzwi tylne	P	67	
12	Drzwi tyłu nadwozia		95

Podane przedziały grubości powłoki lakierowej poszczególnych elementów dotyczą wyłącznie punktów pomiarowych, tj. trzech wybranych miejsc na danym elemencie nadwozia. Nie oznacza to, że w pozostałych obszarach danego elementu grubość powłoki jest jednakowa ani że nie może wykraczać poza wskazane zakresy. Pomiary wykonano urządzeniem bezwymiarowym w posiadaniu rzeczoznawcy. Pomiar wykonany innym przyrządem może się różnić.
