Nr zlecenia: 23/15/06/2026/CarArena STANDARD

Wycena Warto ci

Zadanie: Ocena stanu technicznego i okre lenie warto ci rynkowej pojazdu

DANE IDENTYFIKACYJNE POJAZDU		Dane: [T] VI-2026
Rodzaj pojazdu:	Samochód terenowy	VIN: S A L K A B B W 6 P A 0 7 4 3 2 8
Marka:	LAND ROVER	Nr rejestracyjny: PZ4S288
Model pojazdu:	Range Rover V 3.0 Diesel MHEV MR`22 E6d	Nr Info-Ekspert: 072-01221
Wersja:	SV LWB	Rok produkcji: 2023
Wskazanie drogomierza	47193 km	
Data pierwszej rejestracji	2023/12/08	
Data wa no ci badania technicznego	2026/12/08	
Rodzaj nadwozia	kombi (uniwersalne) 5 drzwiowe 5 osobowe	
Dop. masa całk.	3350 kg	
Jednostka nap dowia	z zapł. samoczynnym Mild Hyb. (olej nap.)	
Pojemno / Moc silnika	2997 ccm / 258kW (351KM)	
Doładowanie	Turbosp. z chłodn. powietrza	
Liczba cylindrów / Układ cylindrów / Liczba zaworów	6 / rz dowy / 24	
Rodzaj skrzyni biegów	automatyczna	
Rodzaj nap du	AWD (4x4)	
Kolor powłoki lakierowej, (rodzaj lakieru)	Niebieski 2-warstwowy z efektem metalicznym

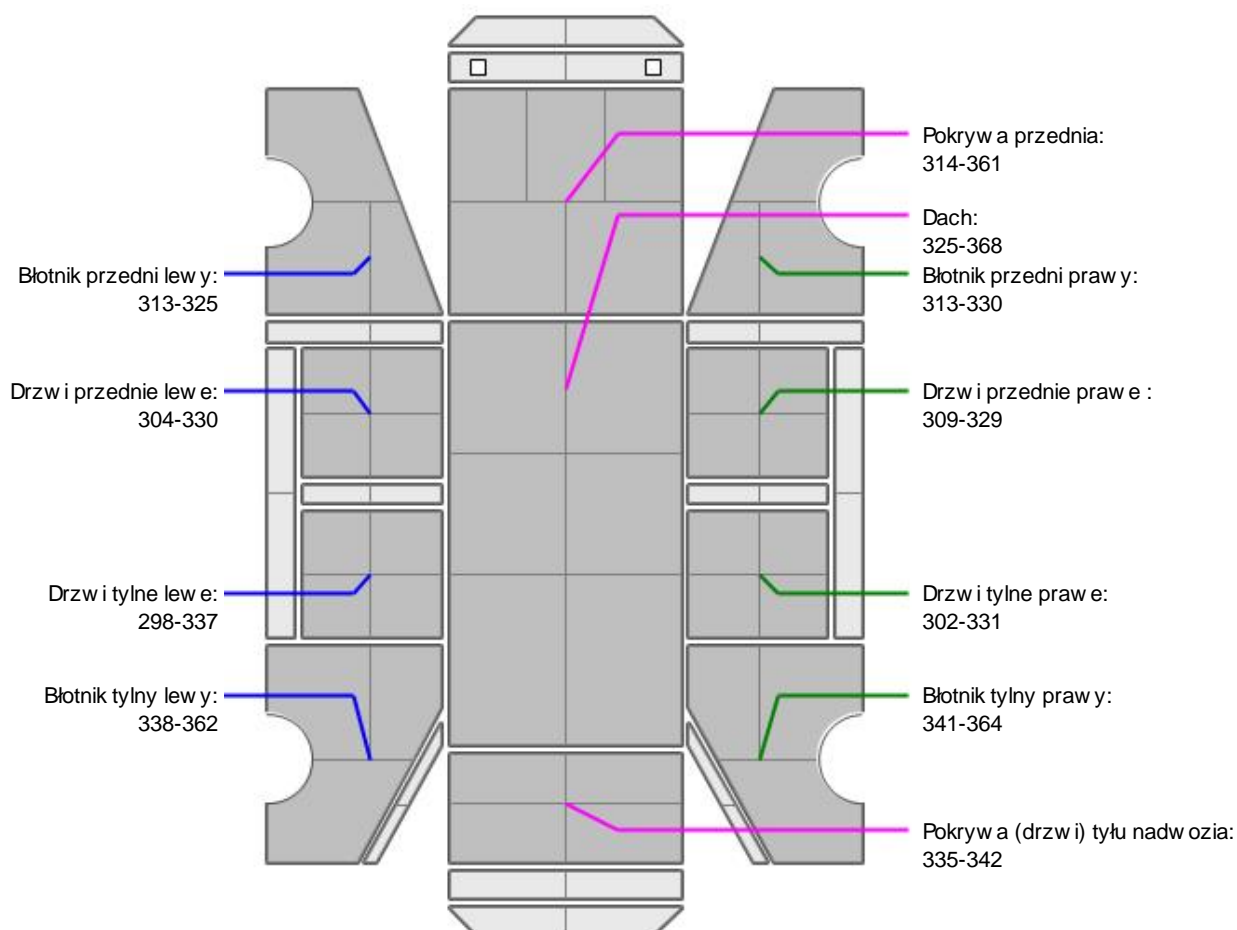
L.p.	Nazwa elementu	L / P	Grubość powłoki [µm]	Opis
1	Pokrywa przednia		314-361	
2	Dach		325-368	
3	Błotnik przedni	L	313-325	
4	Drzwi przednie	L	304-330	
5	Drzwi tylne	L	298-337	
6	Błotnik tylny	L	338-362	
7	Błotnik przedni	P	313-330	
8	Drzwi przednie	P	309-329	
9	Drzwi tylne	P	302-331	
10	Błotnik tylny	P	341-364	
11	Pokrywa (drzwi) tyłu nadwozia		335-342

Podane przedziały grubości powłoki lakierowej poszczególnych elementów dotyczą wyłącznie punktów pomiarowych, tj. trzech wybranych miejsc na danym elemencie nadwozia. Nie oznacza to, że w pozostałych obszarach danego elementu grubość powłoki jest jednakowa ani że nie może wykroczyć poza wskazane zakresy. Pomiary wykonano urządzeniem bezdźwiękowym w posiadaniu rzeczoznawcy. Pomiar wykonany innym przyrządem może się różnić.
