Nr zlecenia: 141/12/06/2026/CarArena STANDARD

Wycena wartości

Zadanie: Ocena stanu technicznego i określenie wartości rynkowej pojazdu

DANE IDENTYFIKACYJNE POJAZDU		Dane: [O] VI-2026	
Rodzaj pojazdu:	Samochód osobowy	VIN:	WBA48FU0X08D41642
Marka:	BMW	Nr rejestracyjny:	DW1WJ85
Model pojazdu:	320 Diesel Mild Hybrid MR`22 E6d/e G20	Nr Info-Ekspert:	003-06446
Wersja:	xDrive M Sport Steptronic	Rok produkcji:	2023
Wskazanie drogomierza	110352 km		
Data pierwszej rejestracji	2023/09/18		
Data wykonania badania technicznego	2026/09/18		
Rodzaj nadwozia	sedan 4 drzwiowy		
Dop. masa całkowita	2200 kg		
Jednostka napędowa	z zapł. samoczynnym Mild Hyb. (olej nap.)		
Pojemność / Moc silnika	1995 ccm / 140kW (190KM)		
Doładowanie	Turbosp. z chłodn. powietrza		
Liczba cylindrów / Układ cylindrów / Liczba zaworów	4 / rzędowy / 16		
Rodzaj skrzyni biegów	automatyczna		
Rodzaj napędu	4WD (4x4)		
Kolor powłoki lakierowej, (rodzaj lakieru)	Szary 2-warstwowy typu uni

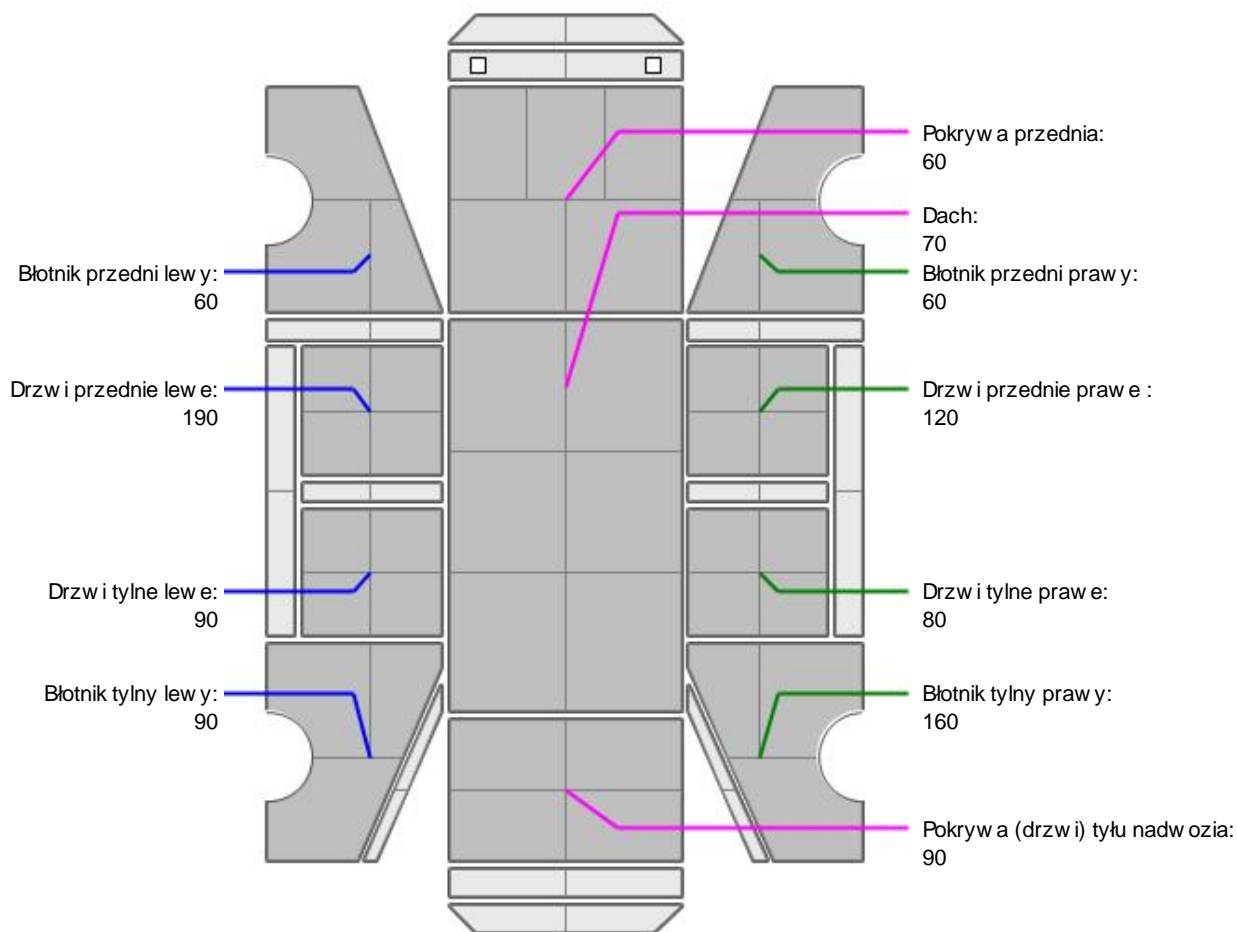
KABINA KIEROWCY – Opis powłoki lakierowej

L.p.	Nazwa elementu	L / P	Grubość powłoki [μm]	Opis
1	Pokrywa przednia		60	
2	Dach		70	
3	Błotnik przedni	L	60	
4	Drzwi przednie	L	190	
5	Błotnik tylny	L	90	
6	Błotnik przedni	P	60	
7	Drzwi przednie	P	120	
8	Błotnik tylny	P	160	
9	Pokrywa (drzwi) tyłu nadwozia		90	
10	Drzwi tylne	L	90	
11	Drzwi tylne	P	80

Podane przedziały grubości powłoki lakierowej poszczególnych elementów dotyczą wyłącznie punktów pomiarowych, tj. trzech wybranych miejsc na danym elemencie nadwozia. Nie oznacza to, że w pozostałych obszarach danego elementu grubość powłoki jest jednakowa ani że nie może wykroczyć poza wskazane zakresy. Pomiary wykonano urządzeniem bezdźwiękowym w posiadaniu rzeczoznawcy. Pomiar wykonany innym przyrządem może się różnić.
