Nr zlecenia: 142/12/06/2026/CarArena STANDARD

Wycena wartości

Zadanie: Ocena stanu technicznego i określenie wartości rynkowej pojazdu

| DANE IDENTYFIKACYJNE POJAZDU | | Dane: [O] VI-2026 | |
|---|---|---|---|
| Marka: | BMW | Nr rejestracyjny: | DW5XA50 |

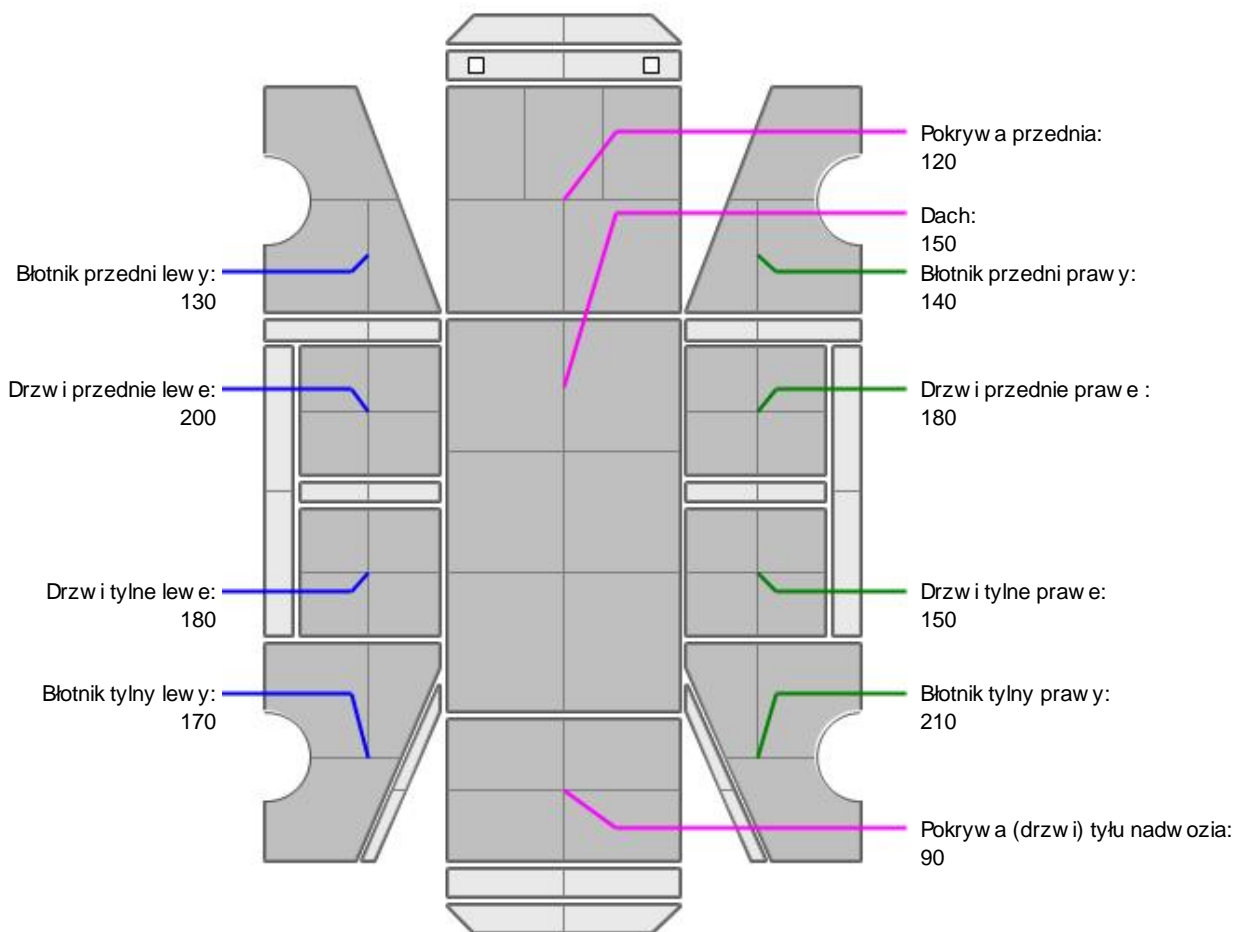
KABINA KIEROWCY – Opis powłoki lakierowej

| L.p. | Nazwa elementu | L / P | Grubość powłoki [μm] | Opis |
| 1 | Pokrywa przednia | | 120 | |
| 2 | Dach | | 150 | |
| 3 | Błotnik przedni | L | 130 | |
| 4 | Drzwi przednie | L | 200 | |
| 5 | Błotnik tylny | L | 170 | |
| 6 | Błotnik przedni | P | 140 | |
| 7 | Drzwi przednie | P | 180 | |
| 8 | Błotnik tylny | P | 210 | |
| 9 | Pokrywa (drzwi) tyłu nadwozia | | 90 | |
| 10 | Drzwi tylne | L | 180 | |
| 11 | Drzwi tylne | P | 150 | |

Podane przedziały grubości powłoki lakierowej poszczególnych elementów dotyczą wyłącznie punktów pomiarowych, tj. trzech wybranych miejsc na danym elemencie nadwozia. Nie oznacza to, że w pozostałych obszarach danego elementu grubość powłoki jest jednakowa ani że nie może wykraczać poza wskazane zakresy. Pomiary wykonano urządzeniem bezdźwiękowym w posiadaniu rzeczoznawcy. Pomiar wykonany innym przyrządem może się różnić.
