Raport z oględzin pojazdu

| Numer raportu | 00282/6/26-17802 | Data raportu | 07-06-2026 |

| Marka, model | HYUNDAI i30 17-20 |
| Numer rejestracyjny | DW4W681 |

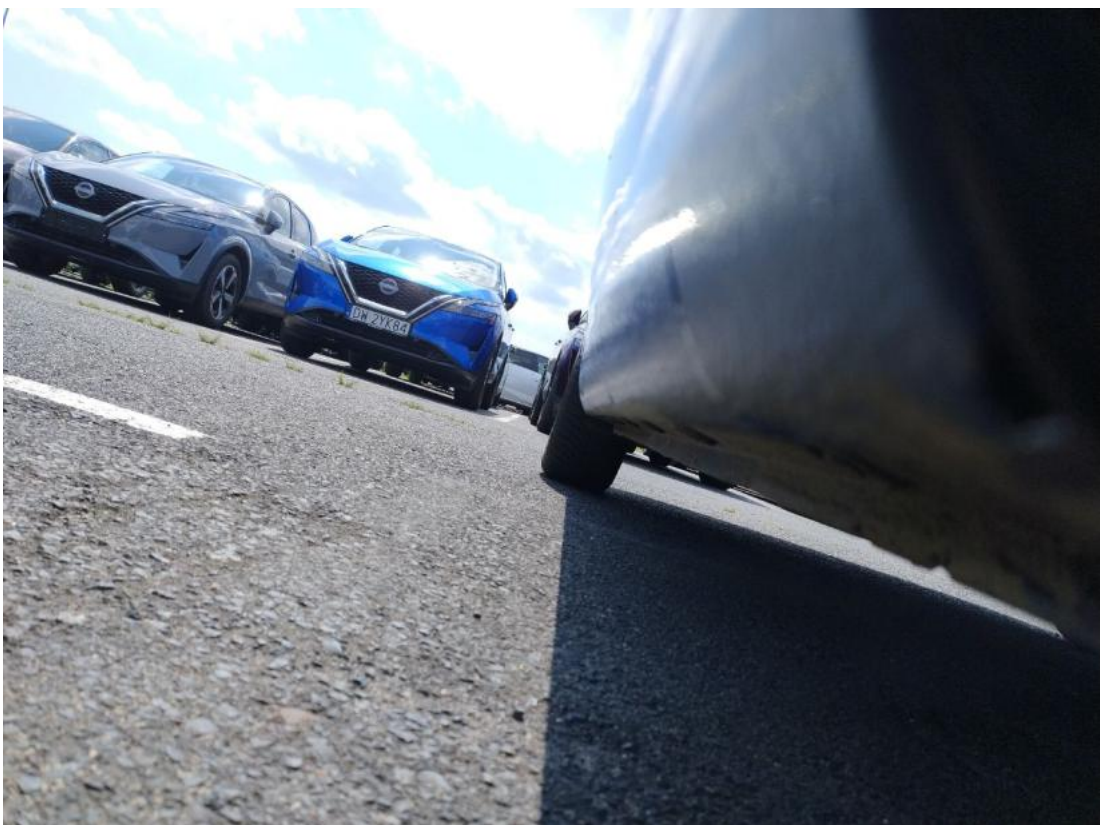
Fot. 4
Próg prawy (widok od przodu)

| Poz. | Nazwa części | Przedział grubości powłoki lakierowej [µm] |
|---|---|--|
| 9 | Próg prawy | do 150 |

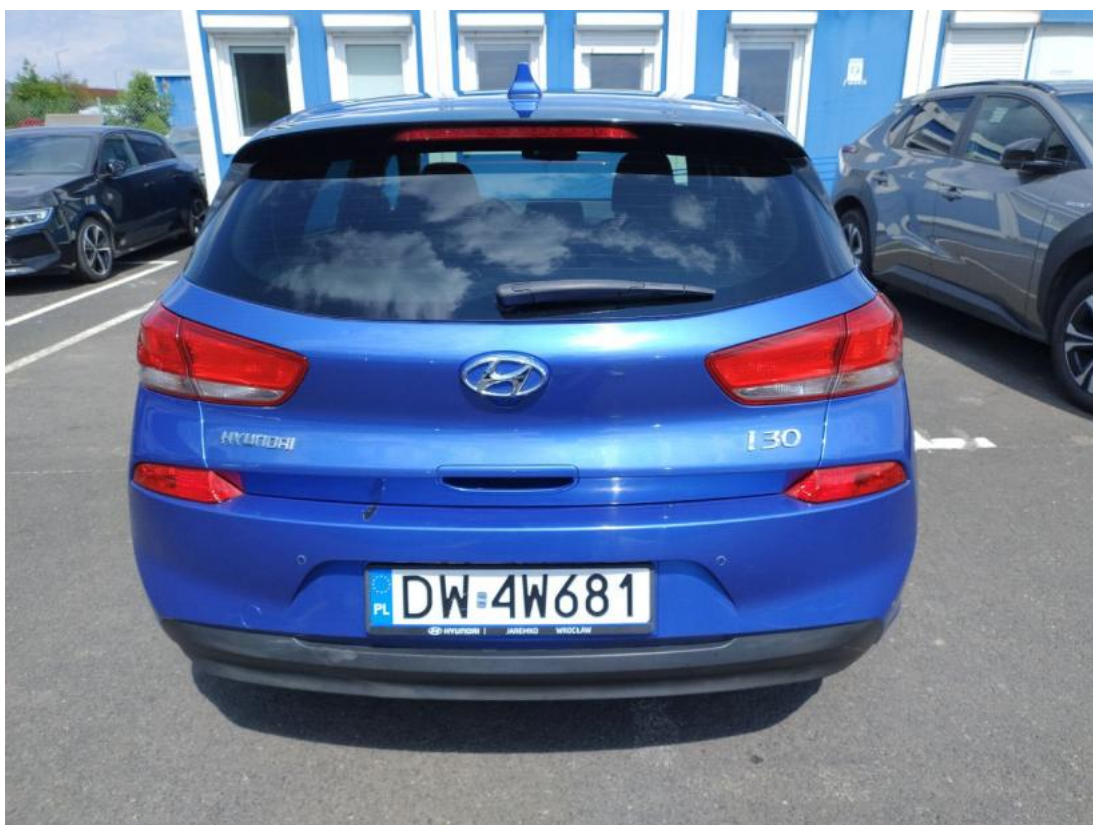
Fot. 8
Tył

| Poz. | Nazwa pozycji | Opis uszkodzeń | Kwalifik. | Naprawa [rbg] |
|---|---|---|---|---|
| 1 | Okladzina zderzaka tylnego | fuszczenie powłoki lakierowej | NA | |

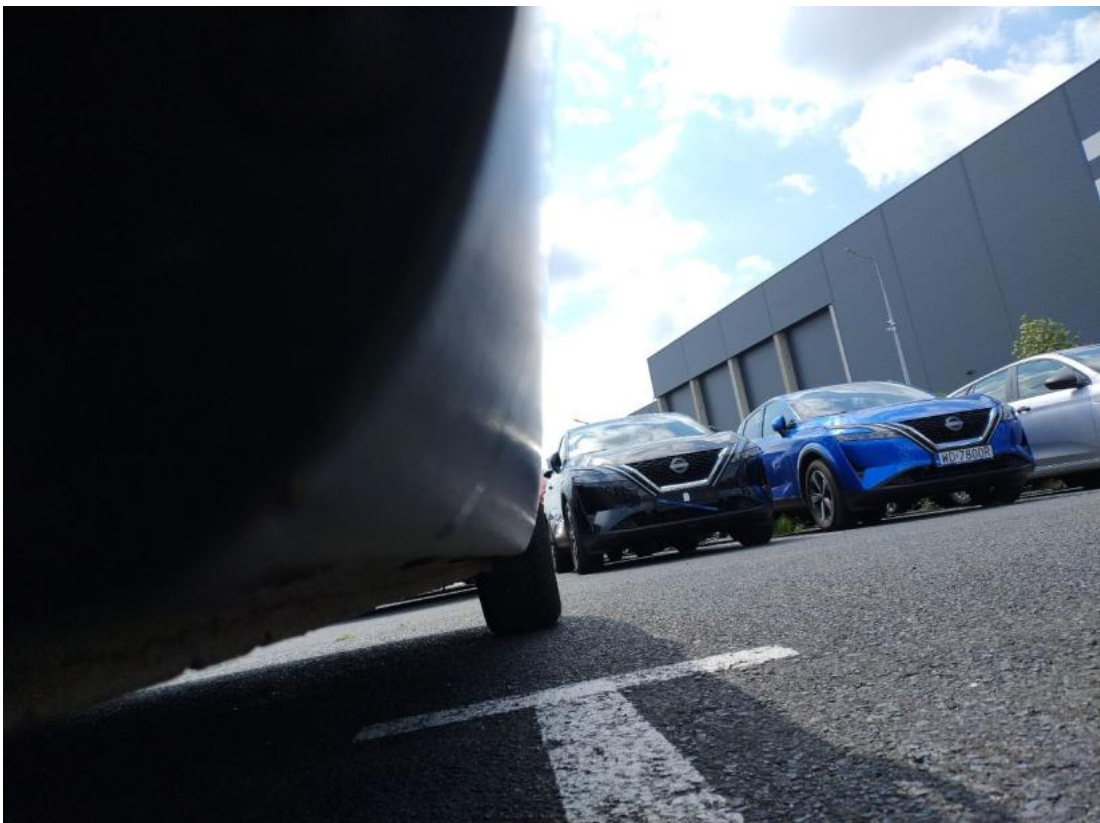
Fot. 12
Próg lewy (widok od przodu)

| Poz. | Nazwa części | Przedział grubości powłoki lakierowej [µm] |
|---|---|--|
| 8 | Próg lewy | do 150 |

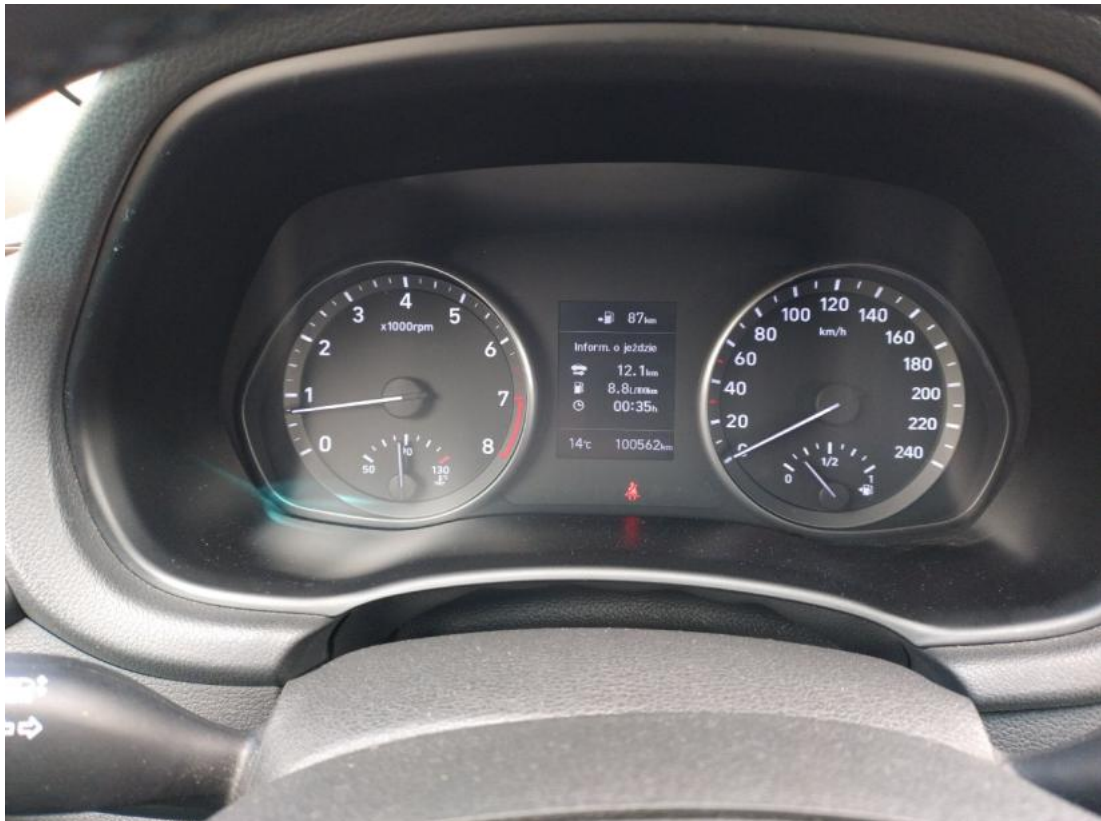
Fot. 15
Zestaw wskaźników - przebieg

| Stan licznika | 100 562 km |
