Raport z oględzin pojazdu

| Numer raportu | 08016/6/26-15501 | Data raportu | 08-06-2026 |

| Marka, model | NISSAN Qashqai 17-21 |
| Typ, wersja | Qashqai 1.3 DIG-T N-Style DCT |

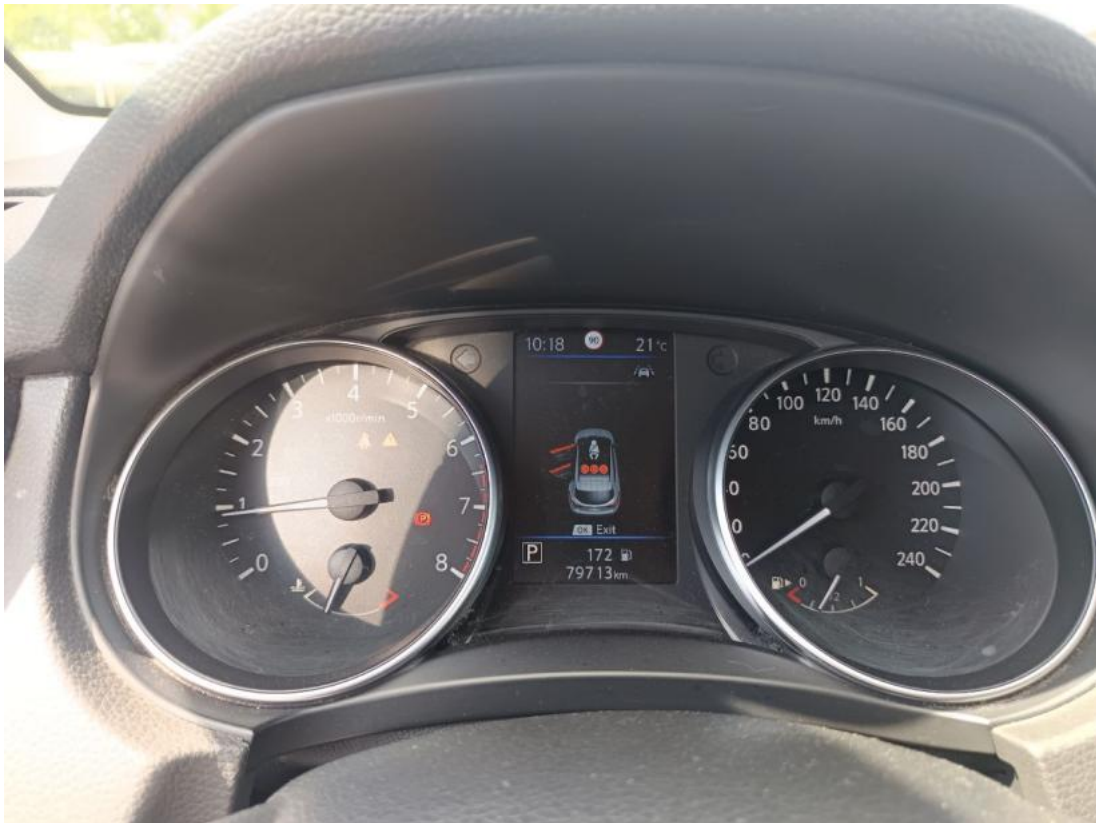
Fot. 15

| Stan licznika | 79 713 km |

Zestaw wskaźników - przebieg

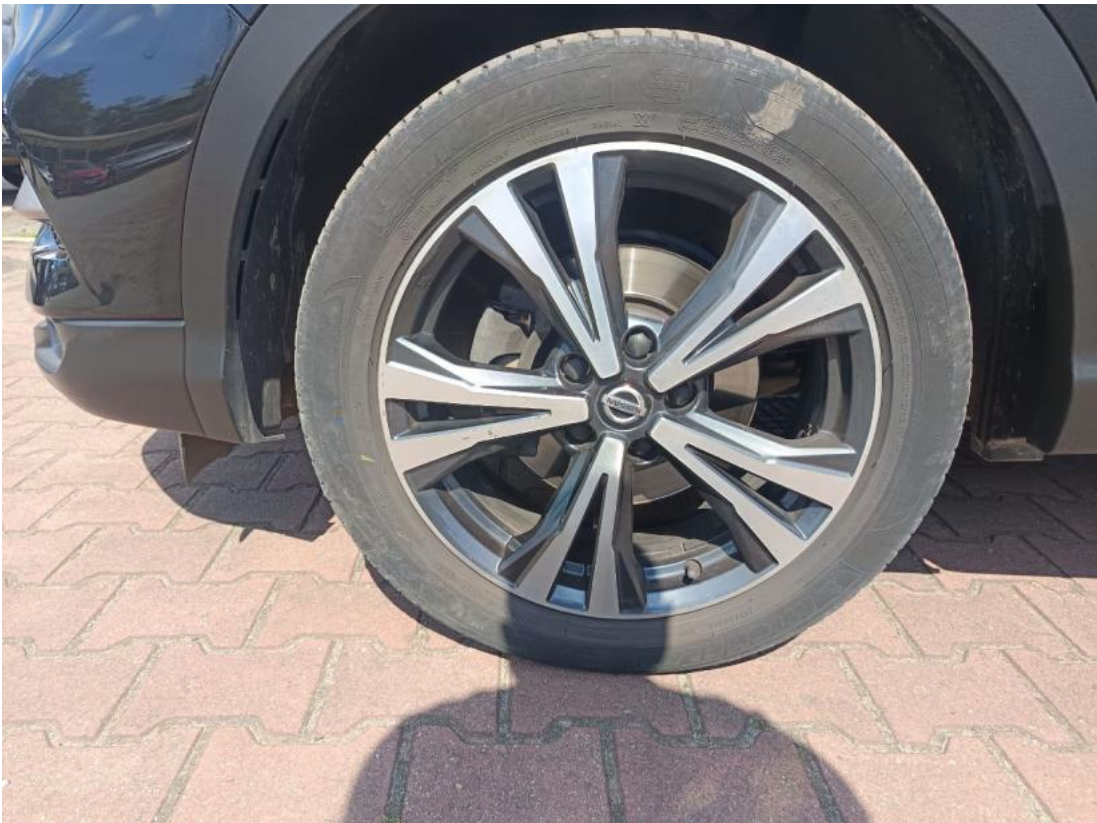
Fot. 29

Tarcza hamulcowa przednia lewa

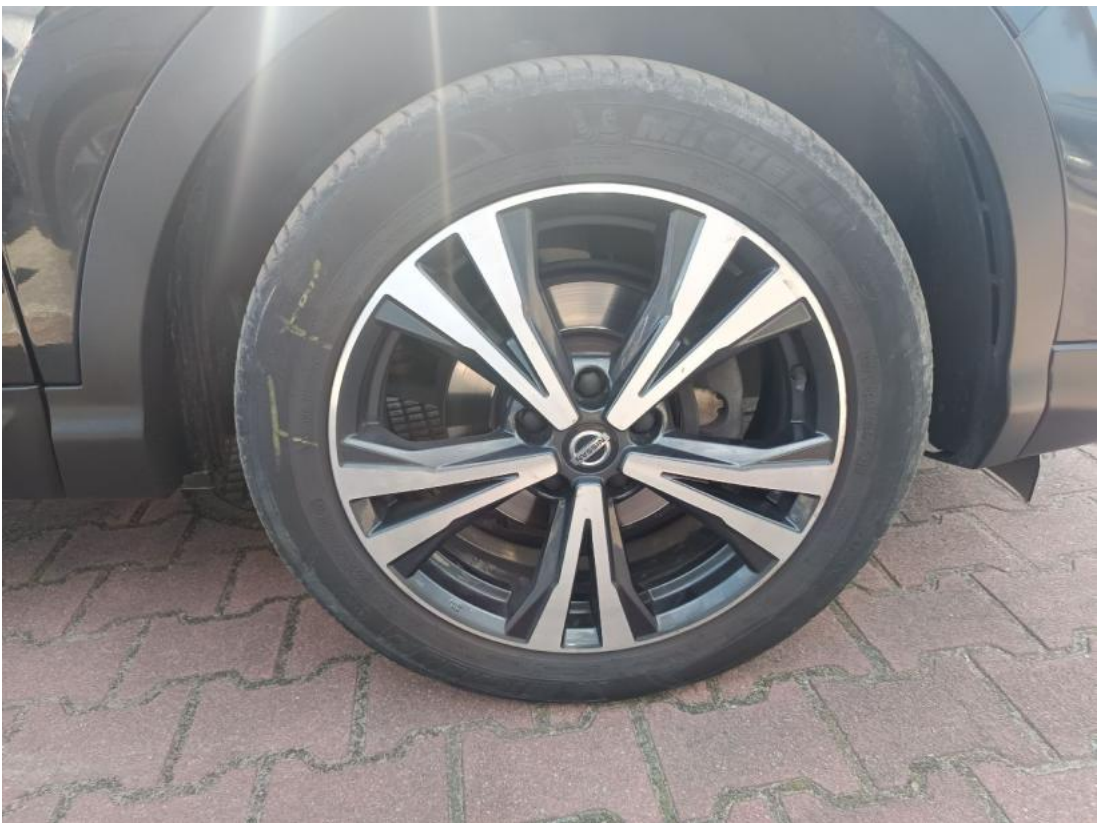
Fot. 30

Tarcza hamulcowa przednia prawa

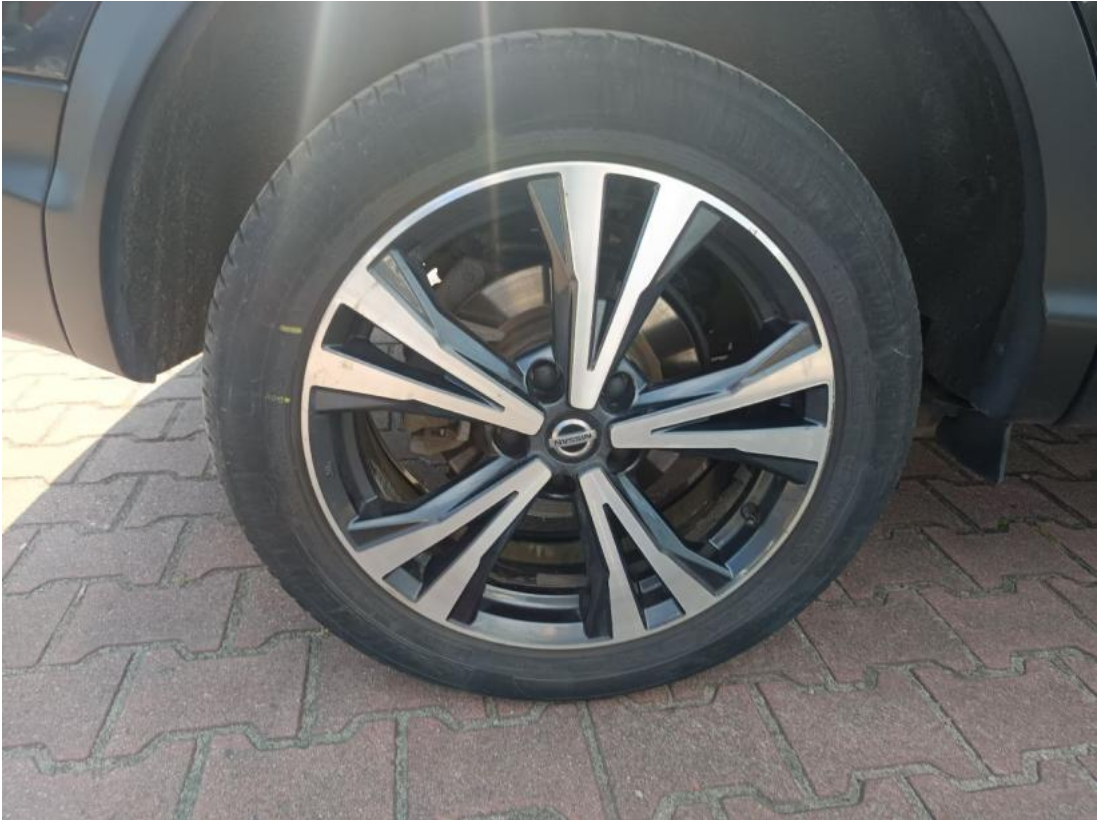
Fot. 31

Tarcza hamulcowa tylna prawa

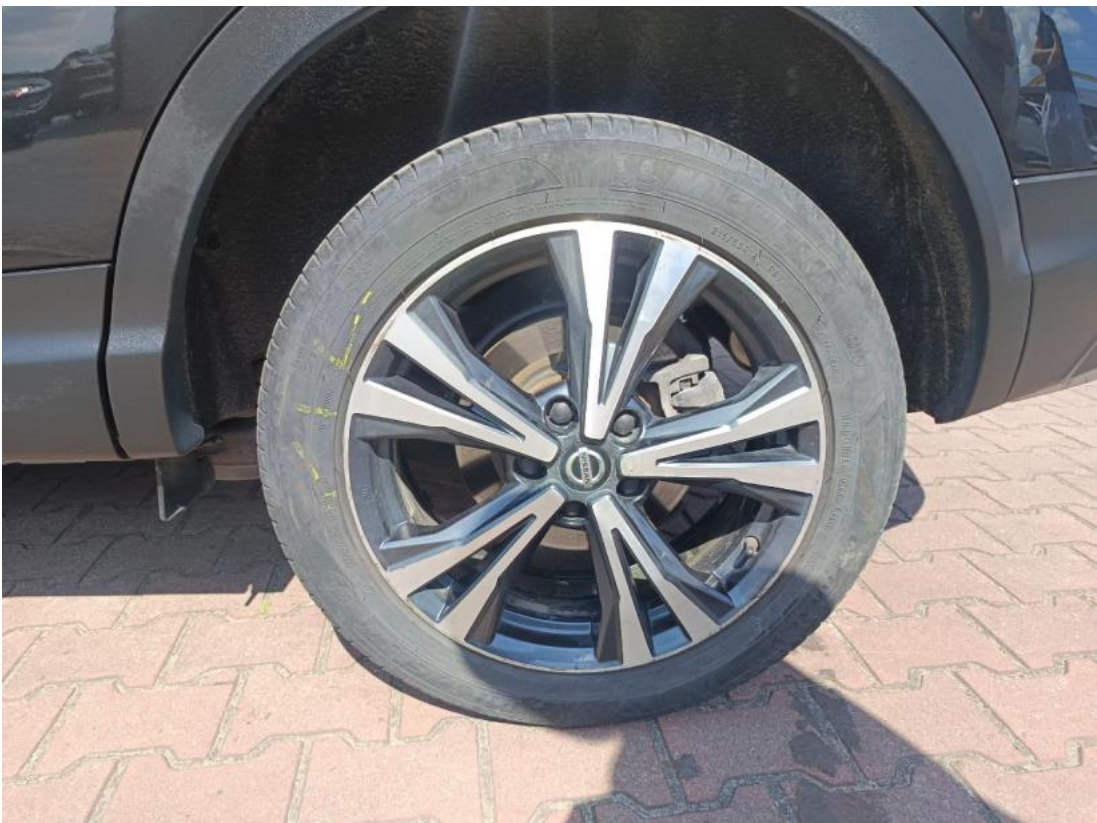
Fot. 32

Tarcza hamulcowa tylna lewa

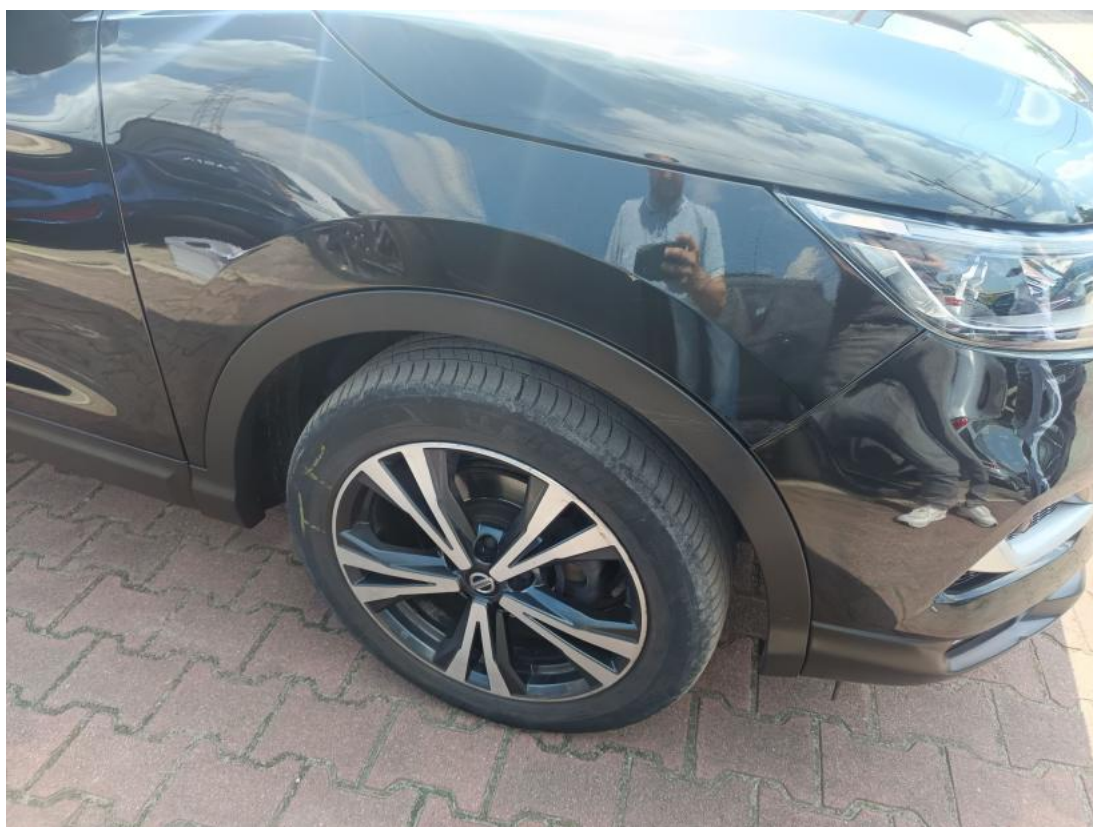
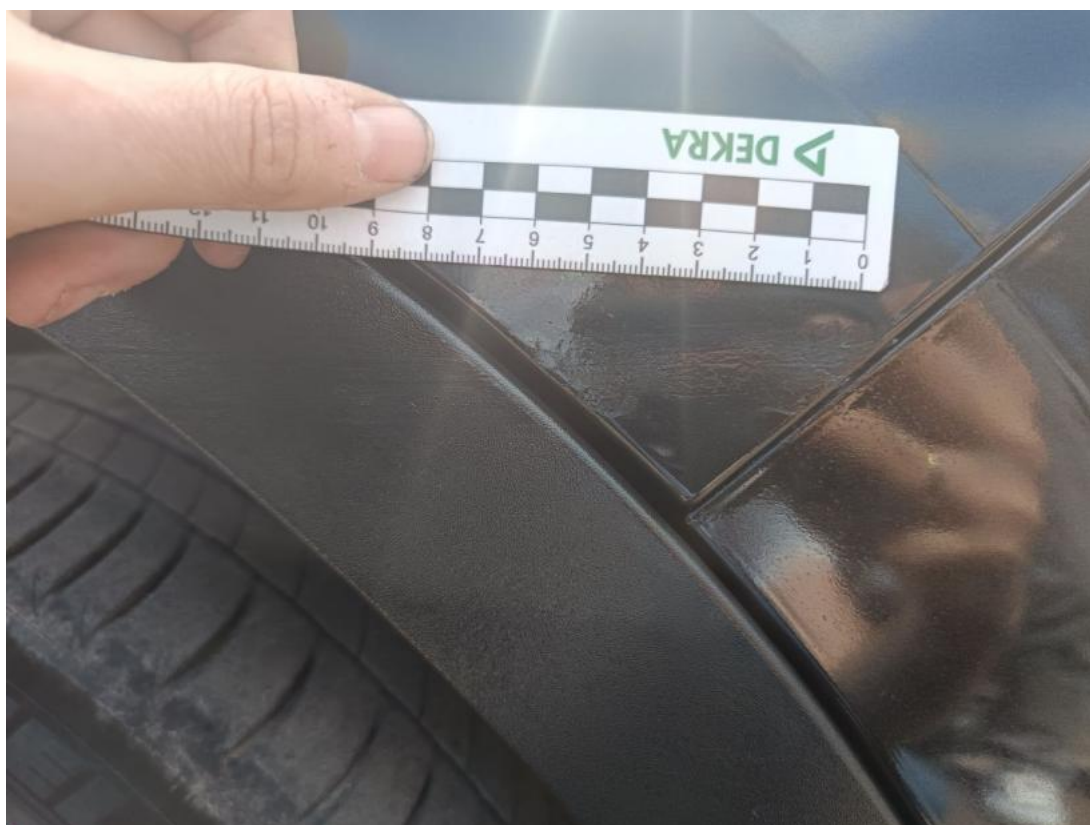
Fot. 40
Błotnik przedni P - zdjęcie pogładowe 1

| Poz. | Nazwa pozycji | Opis uszkodzeń | Kwalifik. | Naprawa [rbg] |
|---|---|---|---|---|
| 2 | Błotnik przedni R | zarysowanie | NA | |

Błotnik przedni P - Rysa/odprysk 1

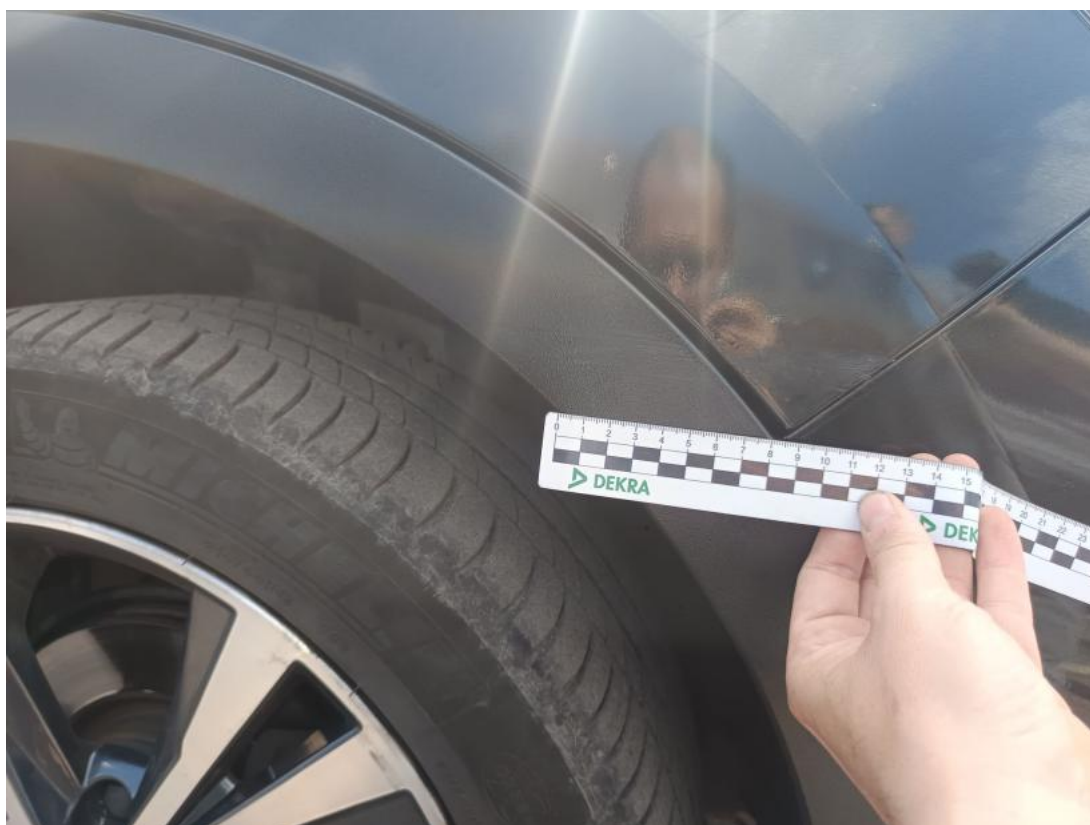
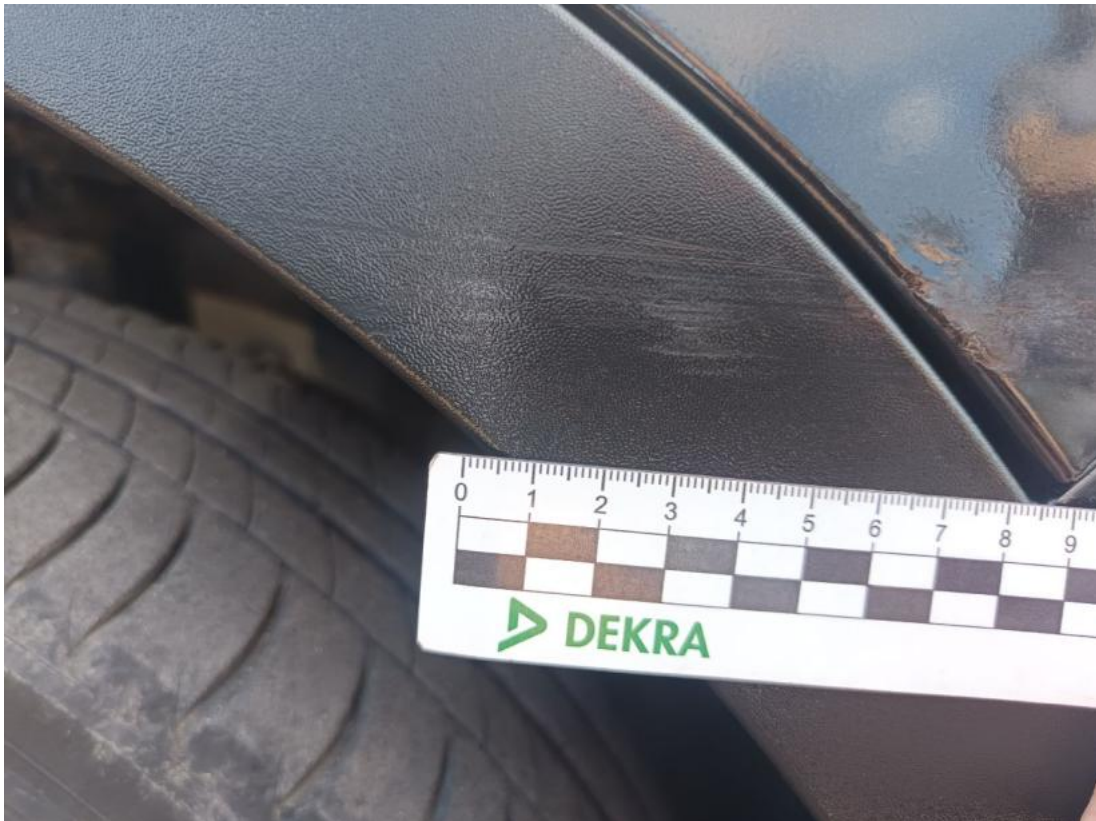
Listwa błotnika przedniego P - zdjęcie pogładowe 1

| Poz. | Nazwa pozycji | Opis uszkodzeń | Kwalifik. | Naprawa [rbg] |
|---|---|---|---|---|
| 1 | Listwa ochronna rantu błotnika R | zarysowanie | WY | 0,5 |

Listwa błotnika przedniego P - Rysa/odprysk 1

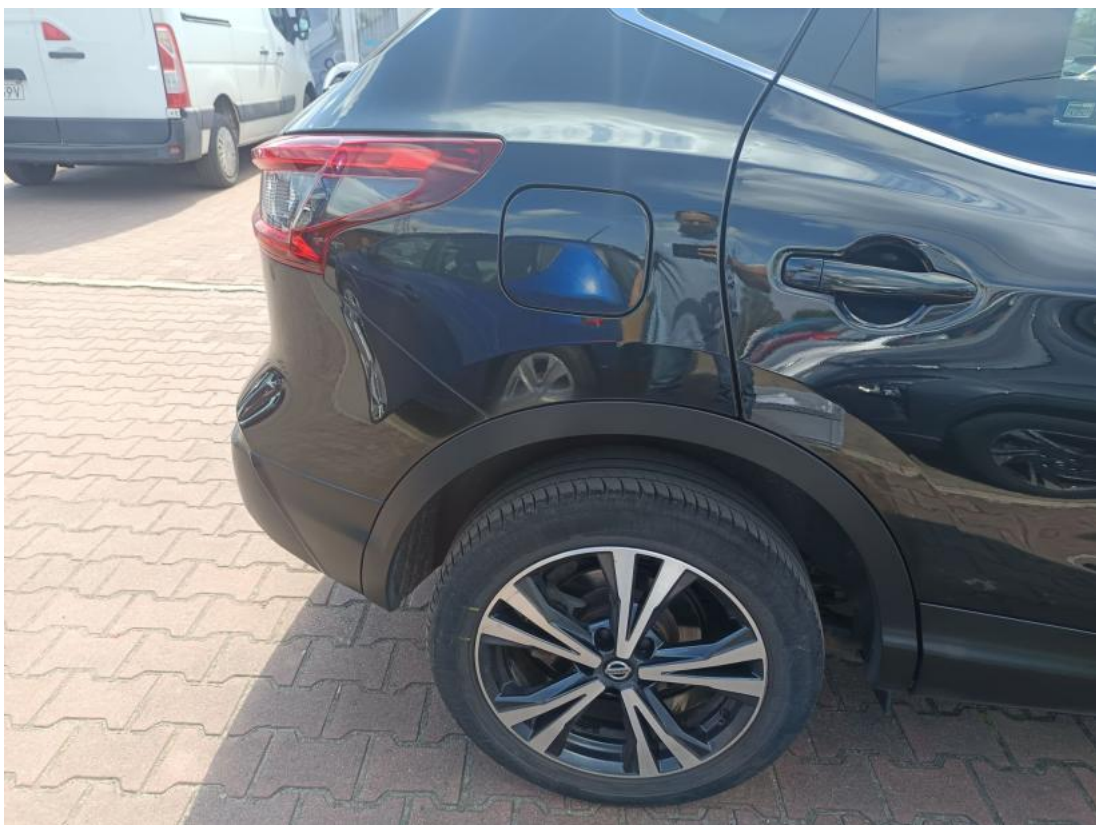
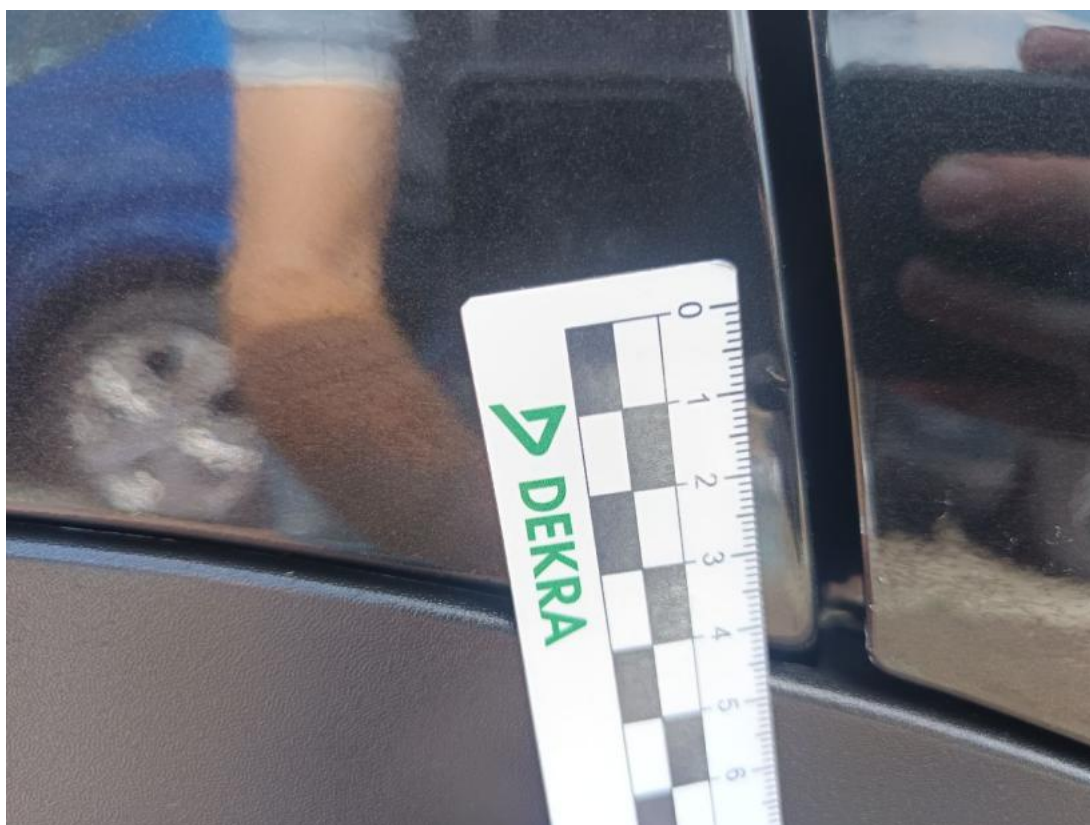
Błotnik tylny P / Ściana boczna P - zdjęcie poglądowe 1

| 7 | Błotnik tylny R | zarysowanie | | |

Błotnik tylny P / Ściana boczna P - Wgniecenie/odkształcenie 1

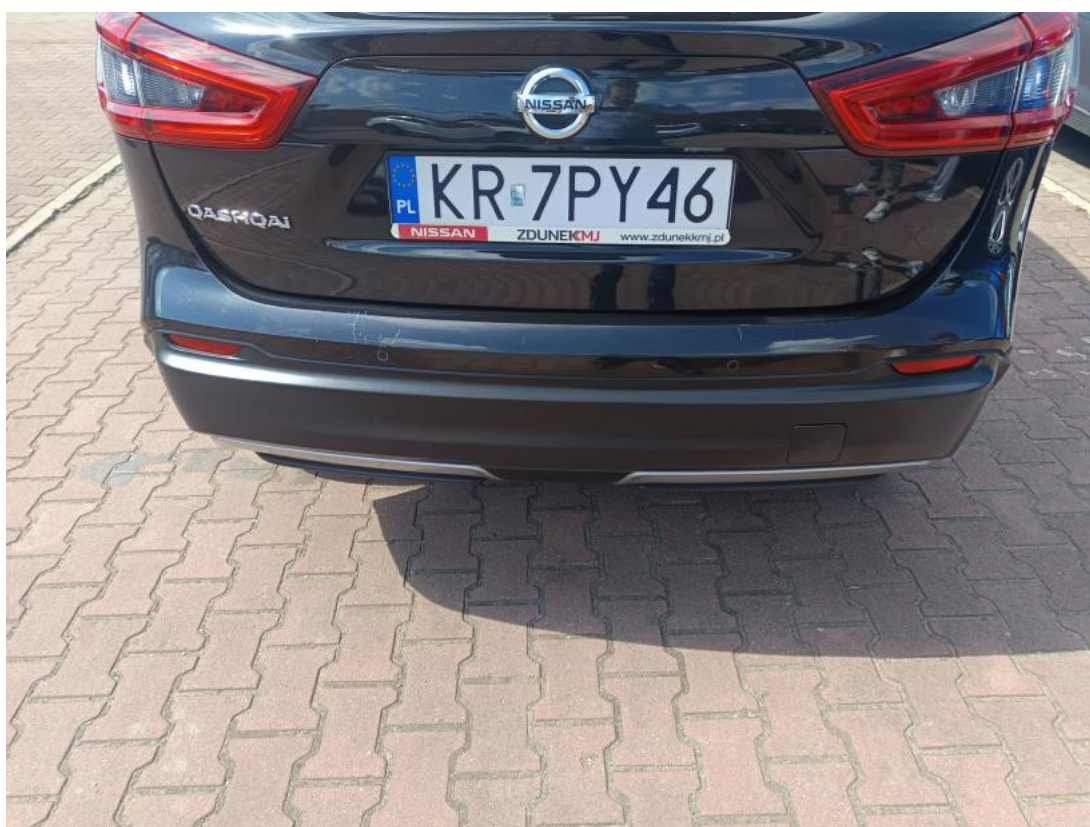
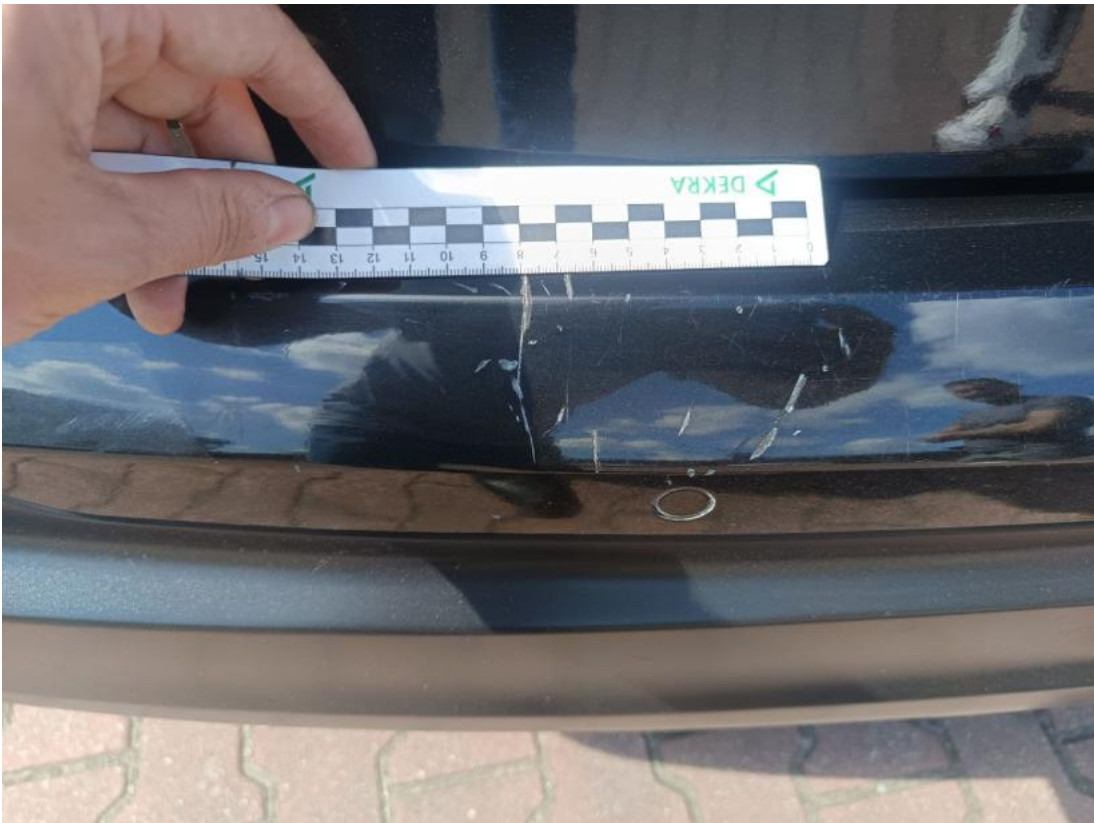
Zderzak tylny - zdjęcie poglądowe 1

| 5 | Okładzina zderzaka tylnego | zarysowanie | NA | |

Zderzak tylny - Rysa/odprysk 1

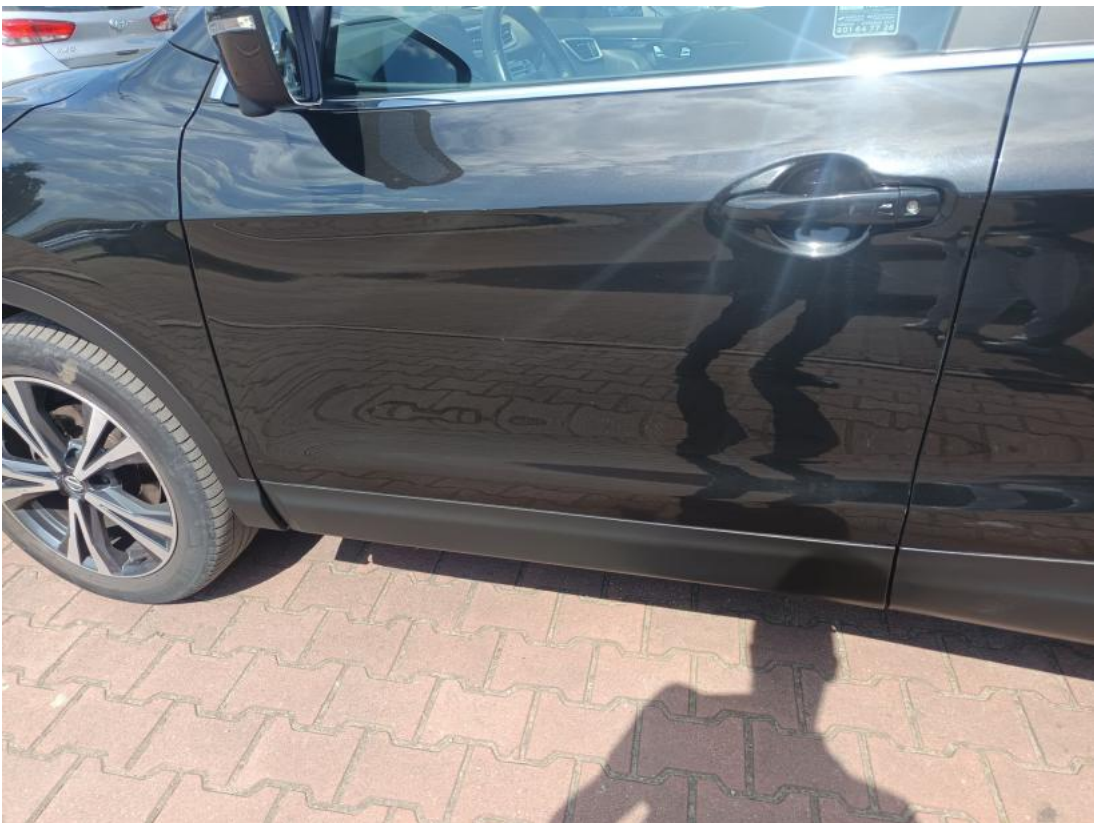
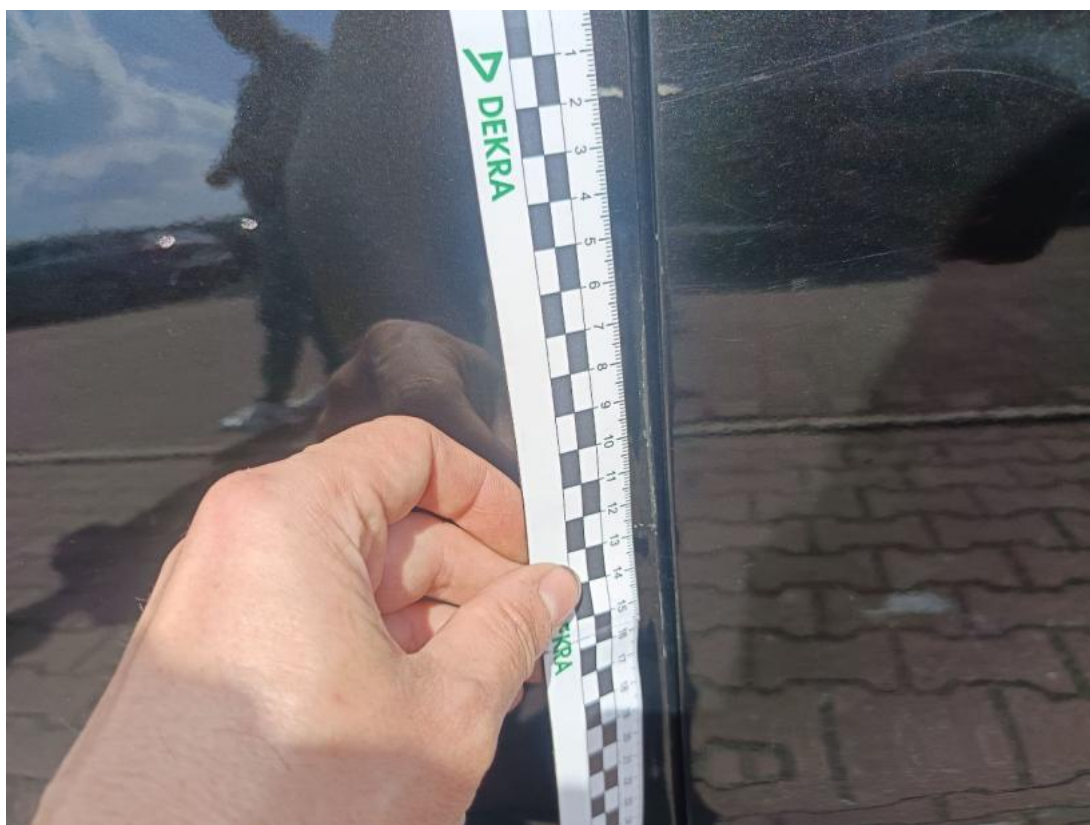
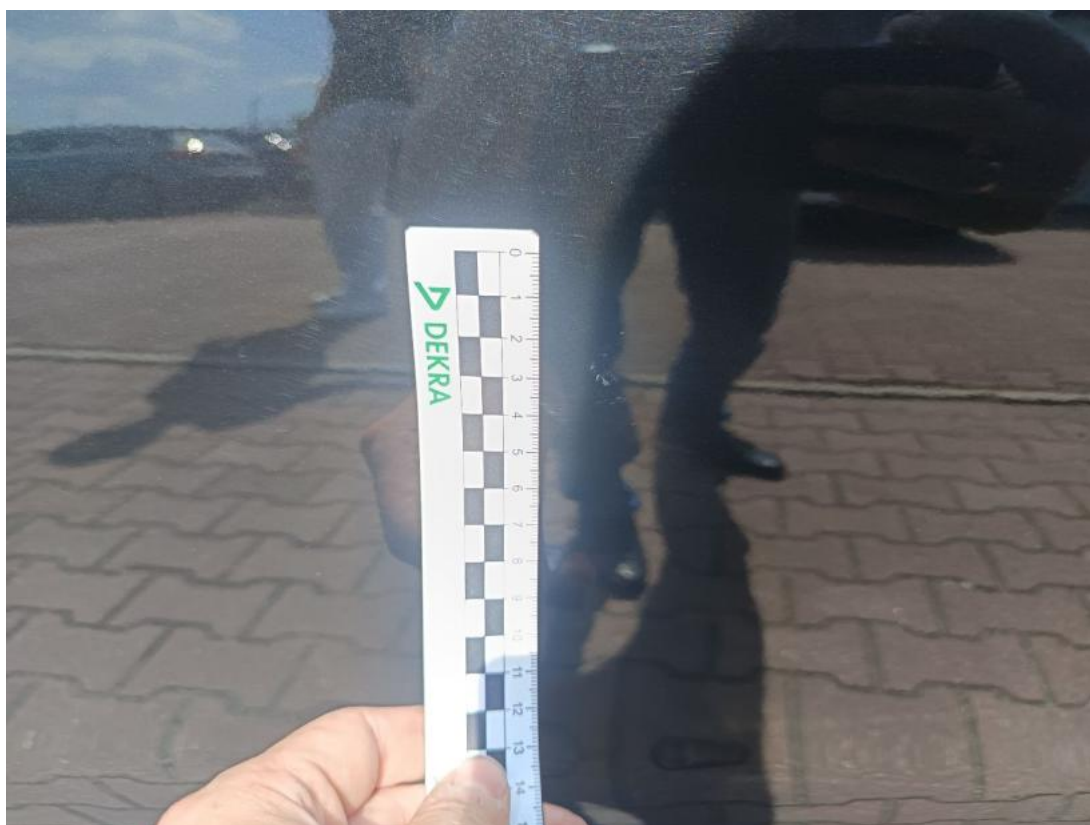
Drzwi przed L - zdjęcie poglądowe 1

| Poz. | Nazwa pozycji | Opis uszkodzeń | Kwalifik. | Naprawa [rbg] |
|---|---|---|---|---|
| 3 | Poszycie drzwi przednich L | zarysowanie | NA | |

Fot. 49
Drzwi przed L - Rysa/odprysk 1

Fot. 50
Drzwi przed L - Rysa/odprysk 2

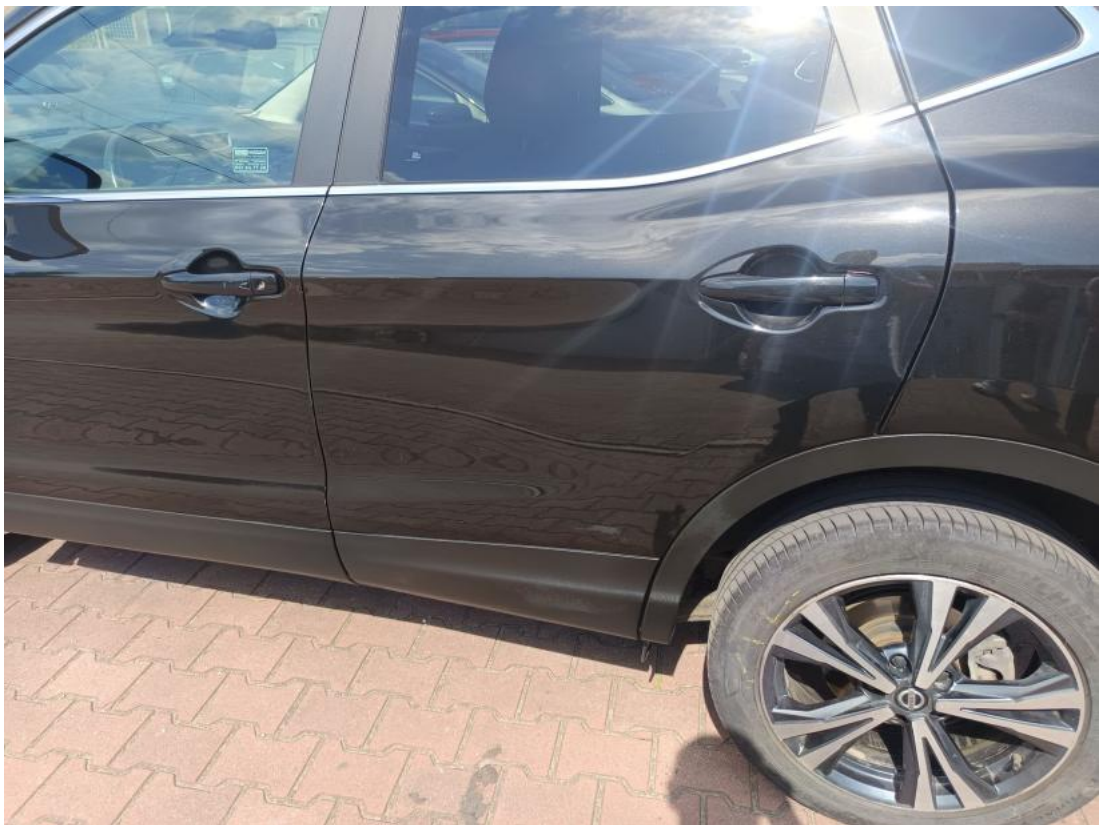
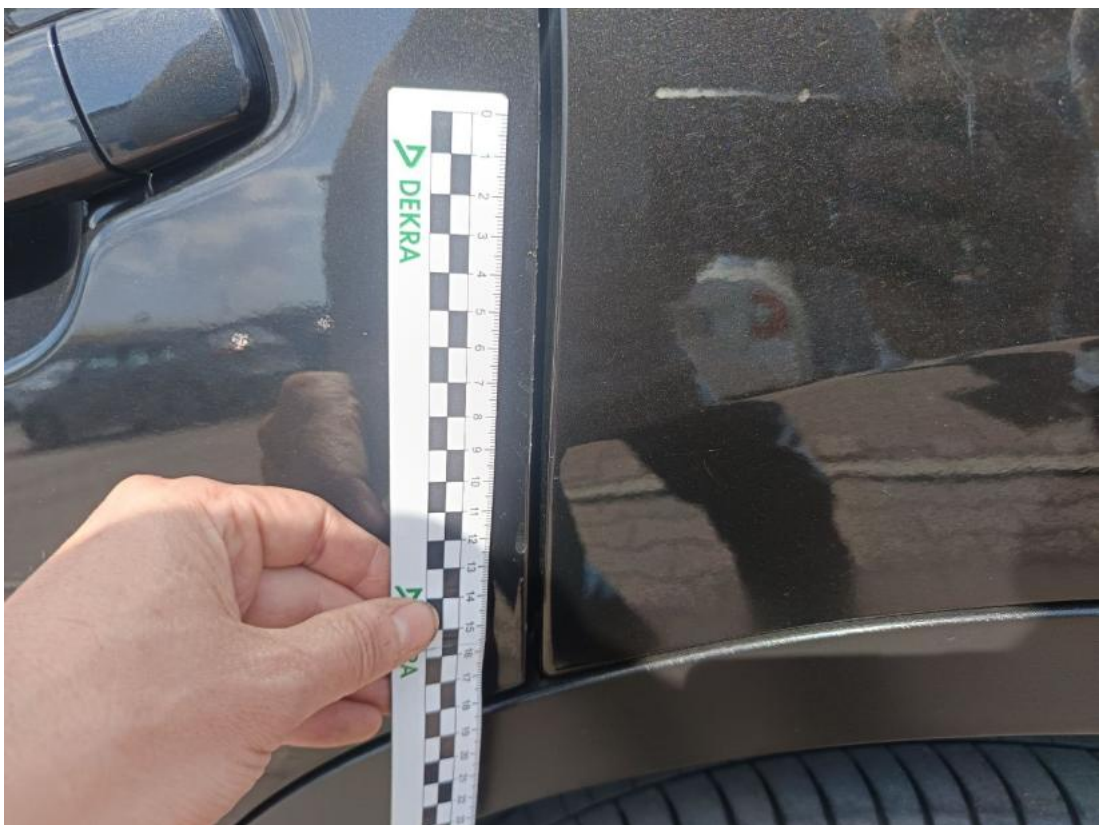
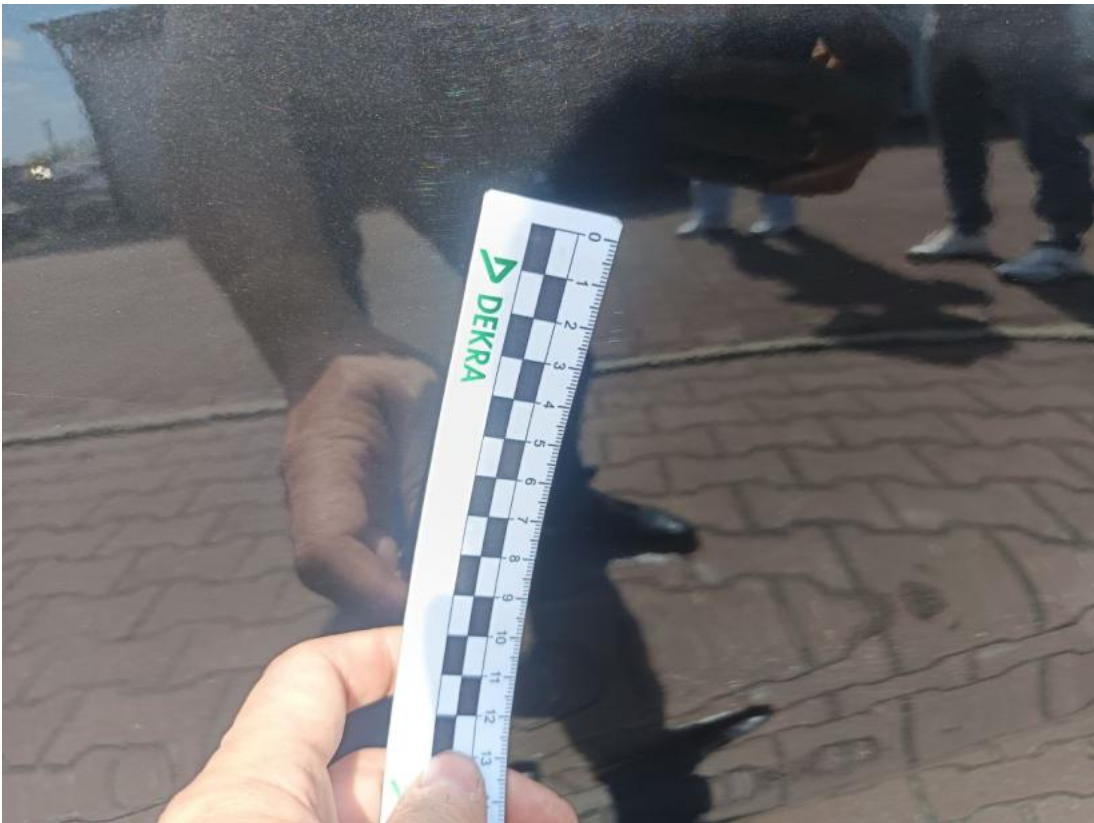
Drzwi tylne L - zdjęcie pogładowe 1

| 6 | Poszycie drzwi tylnych L | zarysowanie | | |

Drzwi tylne L - Rysa/odprysk 1

Fot. 53
Drzwi tylne L - Rysa/odprysk 2

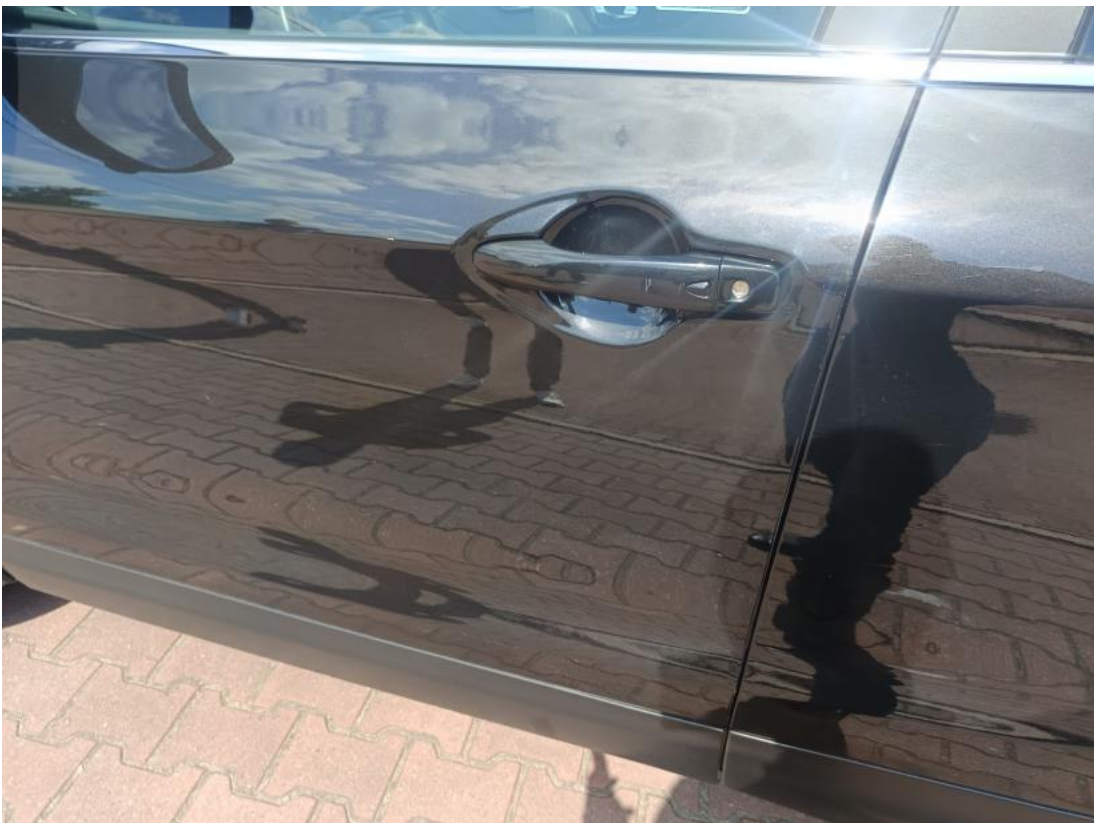
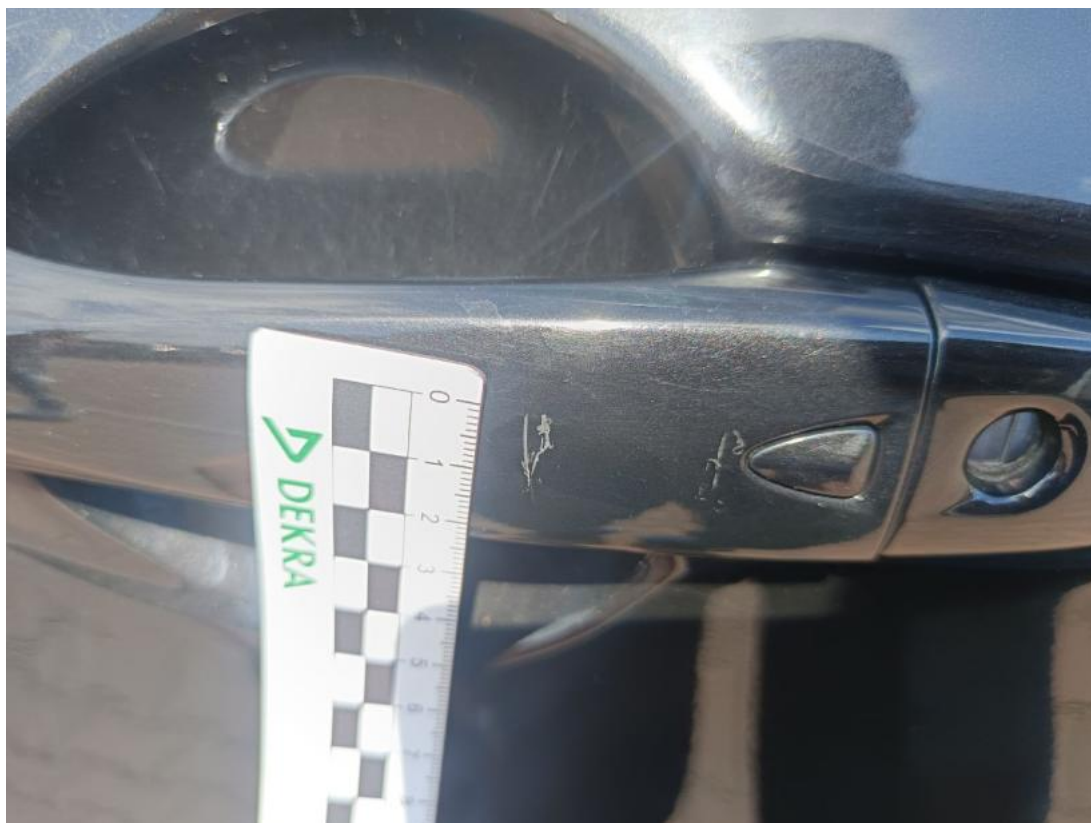
Fot. 54
Klamka drzwi prz L - zdjęcie poglądowe 1

| Poz. | Nazwa pozycji | Opis uszkodzeń | Kwalifik. | Naprawa [rbg] |
|---|---|---|---|---|
| 4 | Klamka zewnętrzna drzwi przednich L | zarysowanie | NA | |

Kłamka drzwi prz L - Rysa/odprysk 1

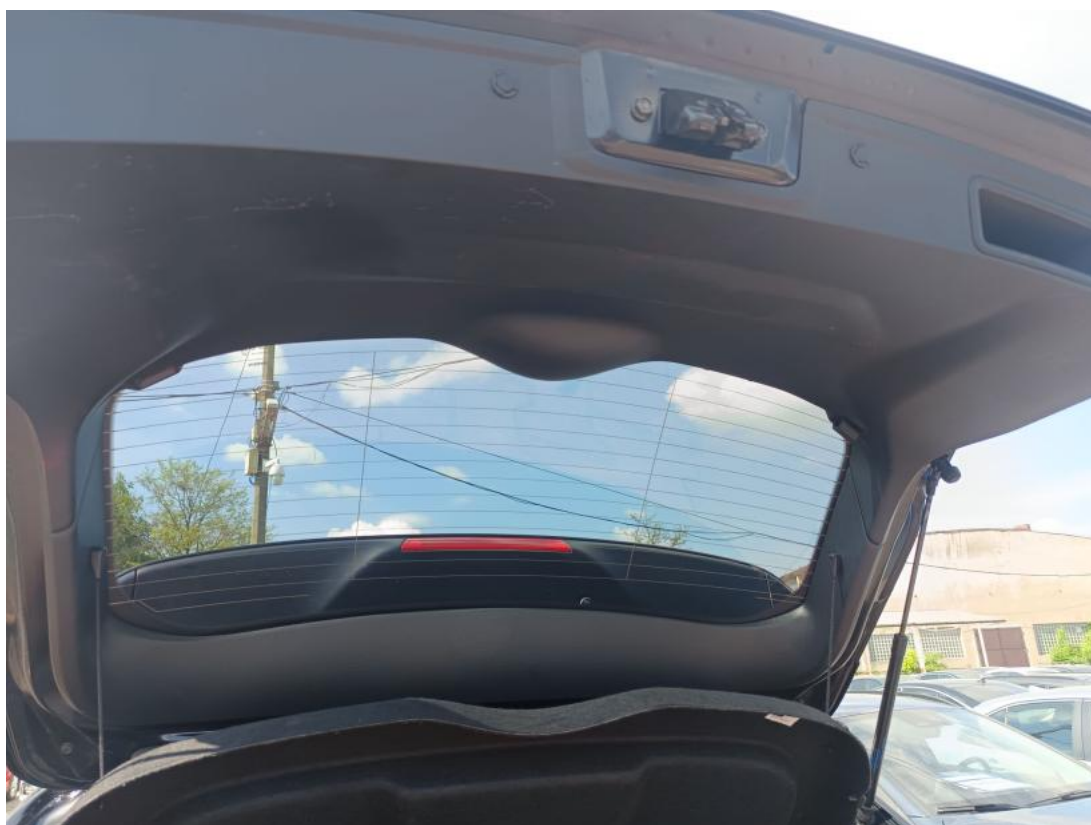
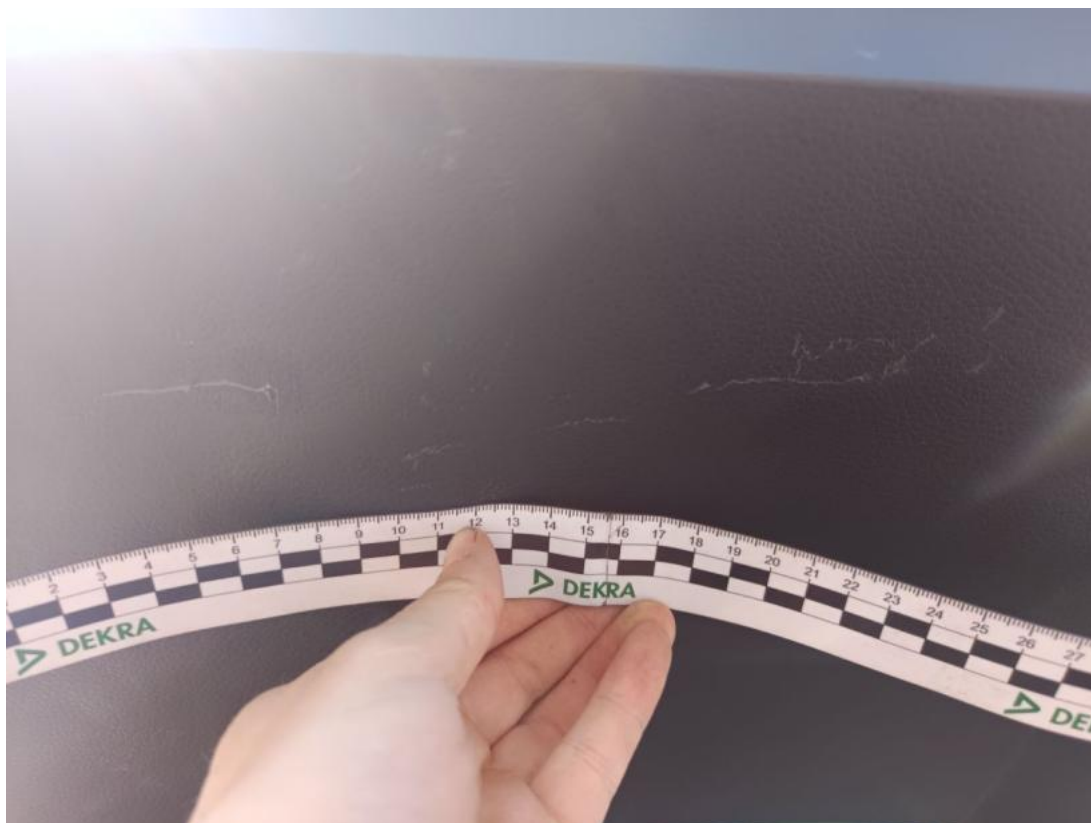
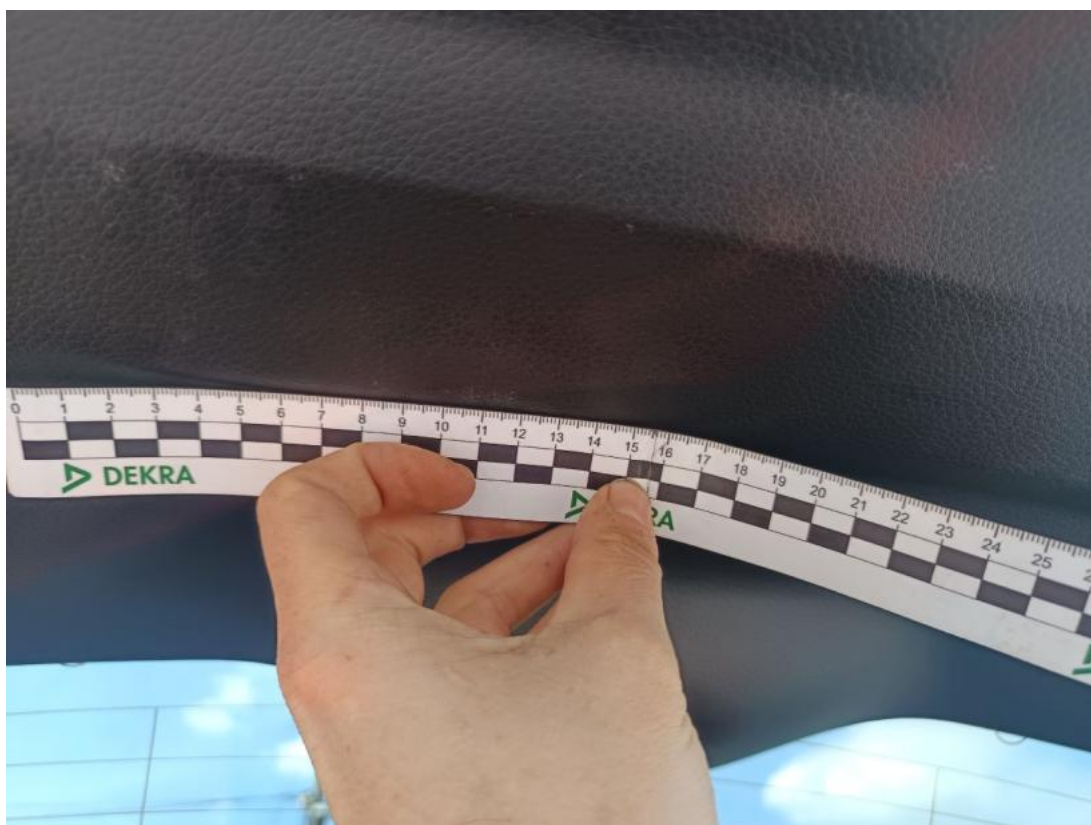
Wykładzina przestrzeni bagażowej - zdjęcie poglądowe 1

Fot. 57
Wykładzina przestrzeni bagażowej - Rysa/odprysk 1

Fot. 58
Wykładzina przestrzeni bagażowej() - Rysa/odprysk 3
