Nr zlecenia: 26/17/06/2026/CarArena STANDARD

WYCENA

Zadanie: Określenie wartości rynkowej pojazdu

Model pojazdu: **Fiorino 1.4 MR`16 E6 1.7t**

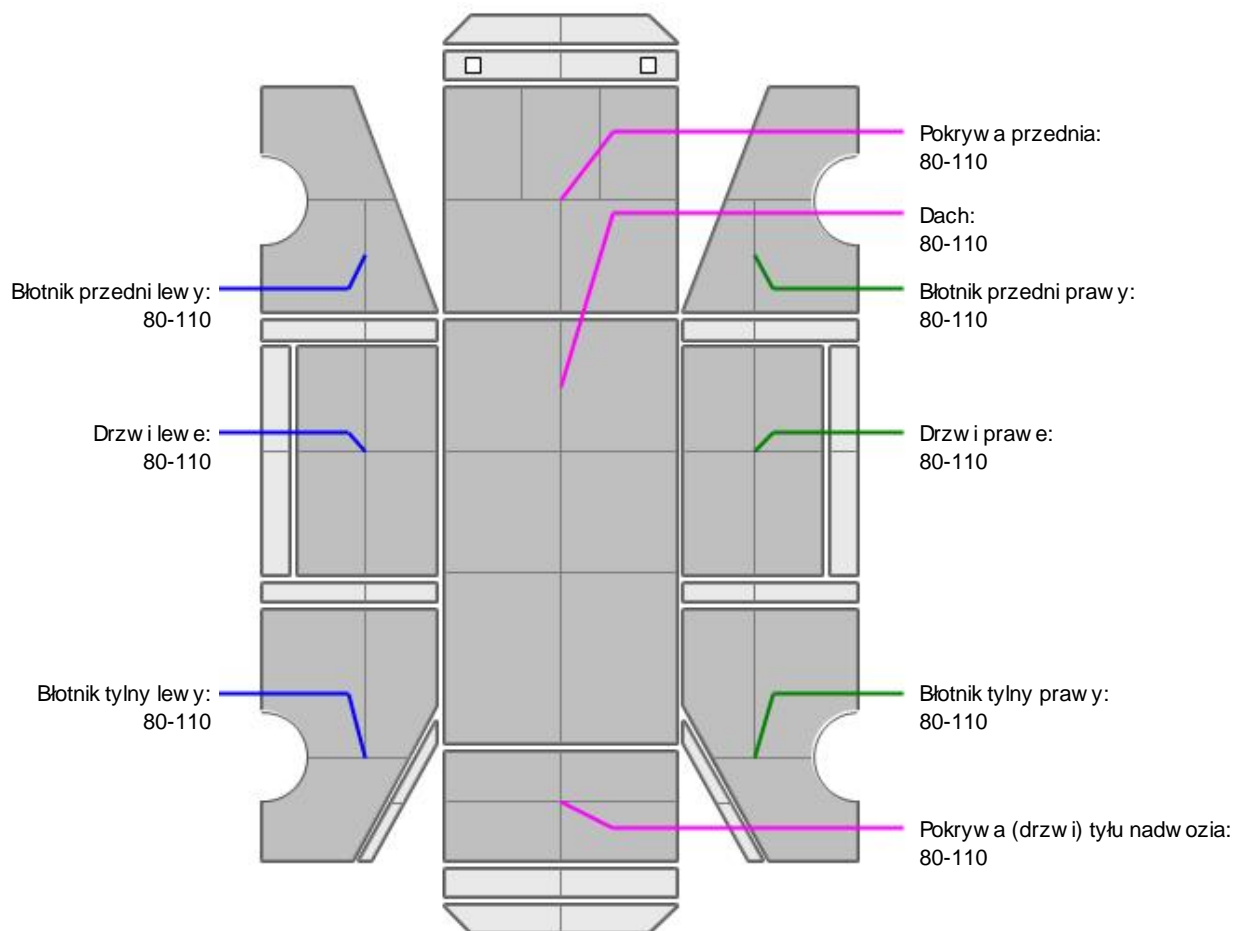
NADWOZIE – Opis powłoki lakierowej

L.p.	Nazwa elementu	L / P	Grubość powłoki [µm]	Opis
1	Pokrywa przednia		80-110	
2	Dach		80-110	
3	Błotnik przedni	L	80-110	
4	Drzwi	L	80-110	
5	Błotnik tylny	L	80-110	
6	Błotnik przedni	P	80-110	
7	Drzwi	P	80-110	
8	Błotnik tylny	P	80-110	
9	Pokrywa (drzwi) tyłu nadwozia		80-110

Podane przedziały grubości powłoki lakierowej poszczególnych elementów dotyczą wyłącznie punktów pomiarowych, tj. trzech wybranych miejsc na danym elemencie nadwozia. Nie oznacza to, że w pozostałych obszarach danego elementu grubość powłoki jest jednakowa ani że nie może wykraczać poza wskazane zakresy. Pomiary wykonano urządzeniem bezdotykowym w posiadaniu rzeczoznawcy. Pomiar wykonany innym przyrządem może się różnić.
