**DANE IDENTYFIKACYJNE POJAZDU**

Rodzaj pojazdu: Samochód osobowy  
 Marka: RENAULT  
 Model pojazdu: Megane IV Grandtour dCi MR`20 E6d  
 Wersja: Techno Blue 115  
 VIN: V F 1 R F B 0 0 6 7 0 2 3 3 8 7 5  
 Nr rejestracyjny: WW 387TH  
 Nr IE / ID: 031-10953 / 215987  
 Rok produkcji: 2022

**DOKUMENTACJA FOTOGRAFICZNA**  
**do wyceny nr: L/1621/481/26 - WW 387TH**

## ARKUSZ BADANIA POWŁOKI LAKIEROWEJ

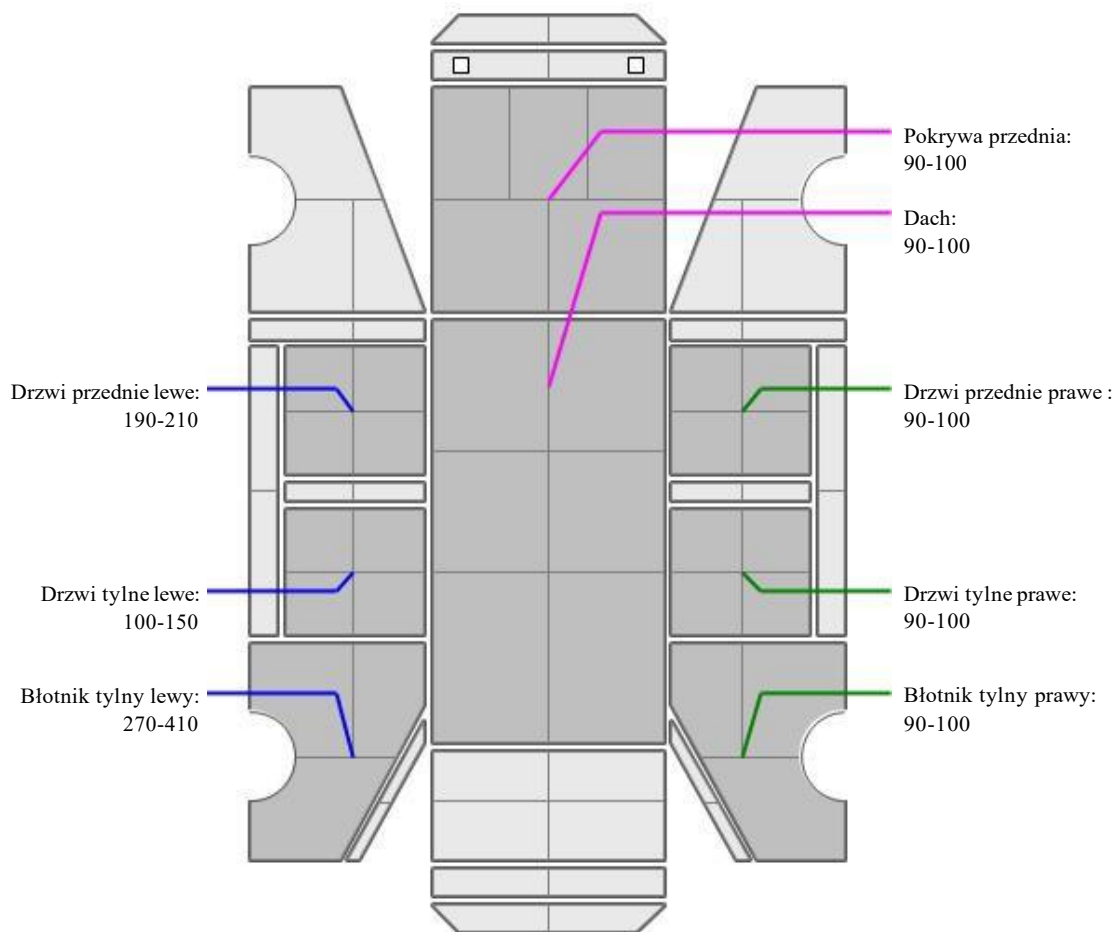
### OPIS POWŁOKI LAKIEROWEJ

Na podstawie odczytu miernika grubości lakieru stwierdzono wcześniejsze naprawy blacharsko lakiernicze błotnika tylnego lewego oraz drzwi przednich i tylnych lewych.

Na podstawie informacji uzyskanych od zleceniodawcy we wrześniu 2023r pojazd posiadał naprawiany lewy tył pojazdu oraz w lutym 2026r tył pojazdu.
