Nr zlecenia: 139/18/06/2026/CarArena STANDARD

WYCENA WARTO CI

Zadanie: Ocena stanu technicznego i określenie wartości rynkowej pojazdu

Rodzaj pojazdu:	Samochód osobowy	VIN:	WBA31FZ080FR14653
Marka:	BMW	Nr rejestracyjny:	PZ3T113
Model pojazdu:	320 Touring Diesel Mild Hybrid MR`22 E6d/e G21	Nr Info-Ekspert:	003-06460
Wersja:	xDrive M Sport Steptronic	Rok produkcji:	2023

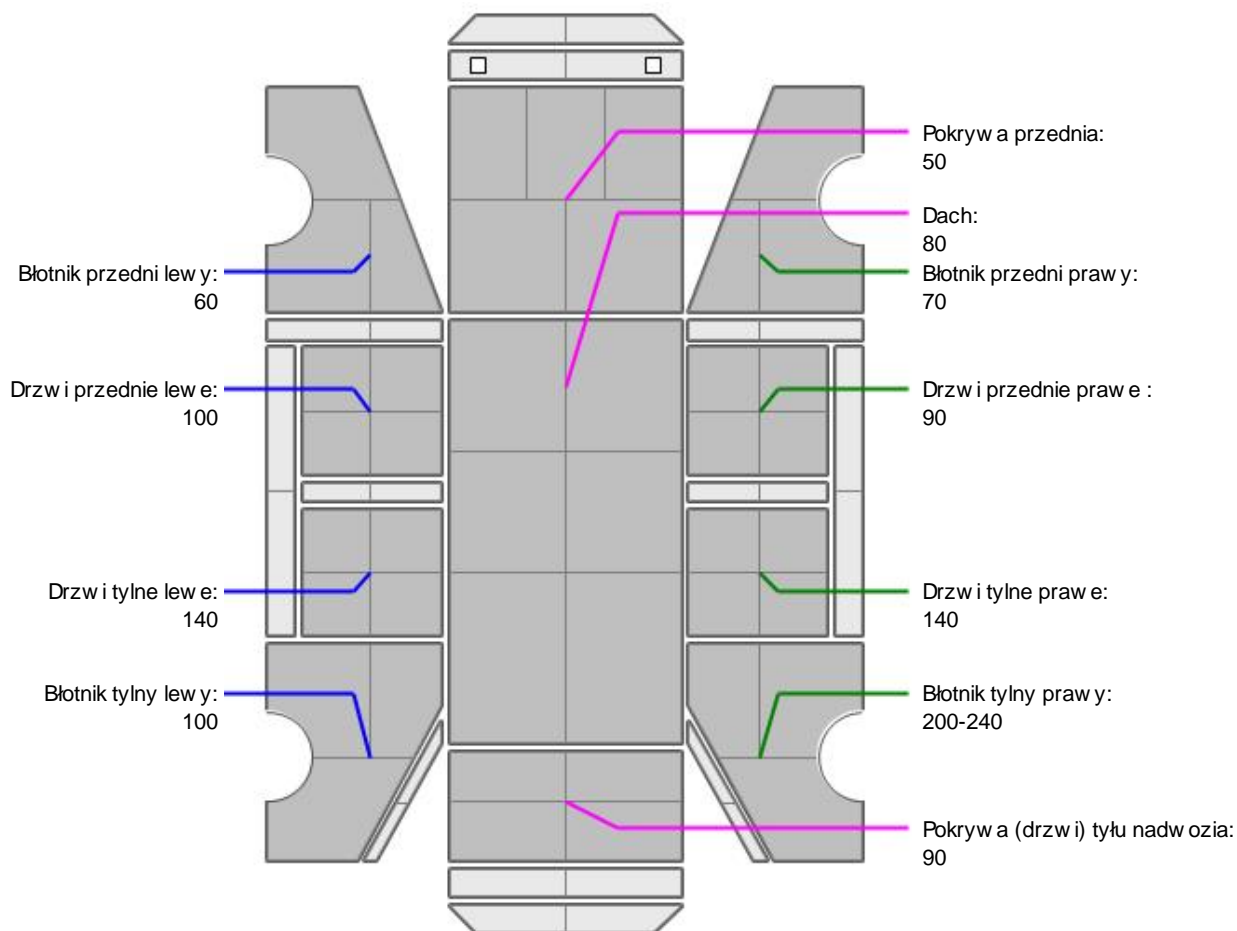
NADWOZIE – Opis powłoki lakierowej

L.p.	Nazwa elementu	L / P	Grubość powłoki [µm]	Opis
1	Pokrywa przednia		50	
2	Dach		80	
3	Błotnik przedni	L	60	
4	Drzwi przednie	L	100	
5	Drzwi tylne	L	140	
6	Błotnik tylny	L	100	
7	Błotnik przedni	P	70	
8	Drzwi przednie	P	90	
9	Drzwi tylne	P	140	
10	Błotnik tylny	P	200-240	
11	Pokrywa (drzwi) tyłu nadwozia		90

Podane przedziały grubości powłoki lakierowej poszczególnych elementów dotyczą wyłącznie punktów pomiarowych, tj. trzech wybranych miejsc na danym elemencie nadwozia. Nie oznacza to, że w pozostałych obszarach danego elementu grubość powłoki jest jednakowa ani że nie może wykraczać poza wskazane zakresy. Pomiary wykonano urządzeniem bezdźwiękowym w posiadaniu rzeczoznawcy. Pomiar wykonany innym przyrządem może się różnić.
