Nr zlecenia: 25/17/06/2026/CarArena STANDARD

Wycena wartości

Zadanie: Określenie wartości rynkowej pojazdu

Model pojazdu: **Fiorino 1.3 M-jet MR`16 E6d 1.7t**

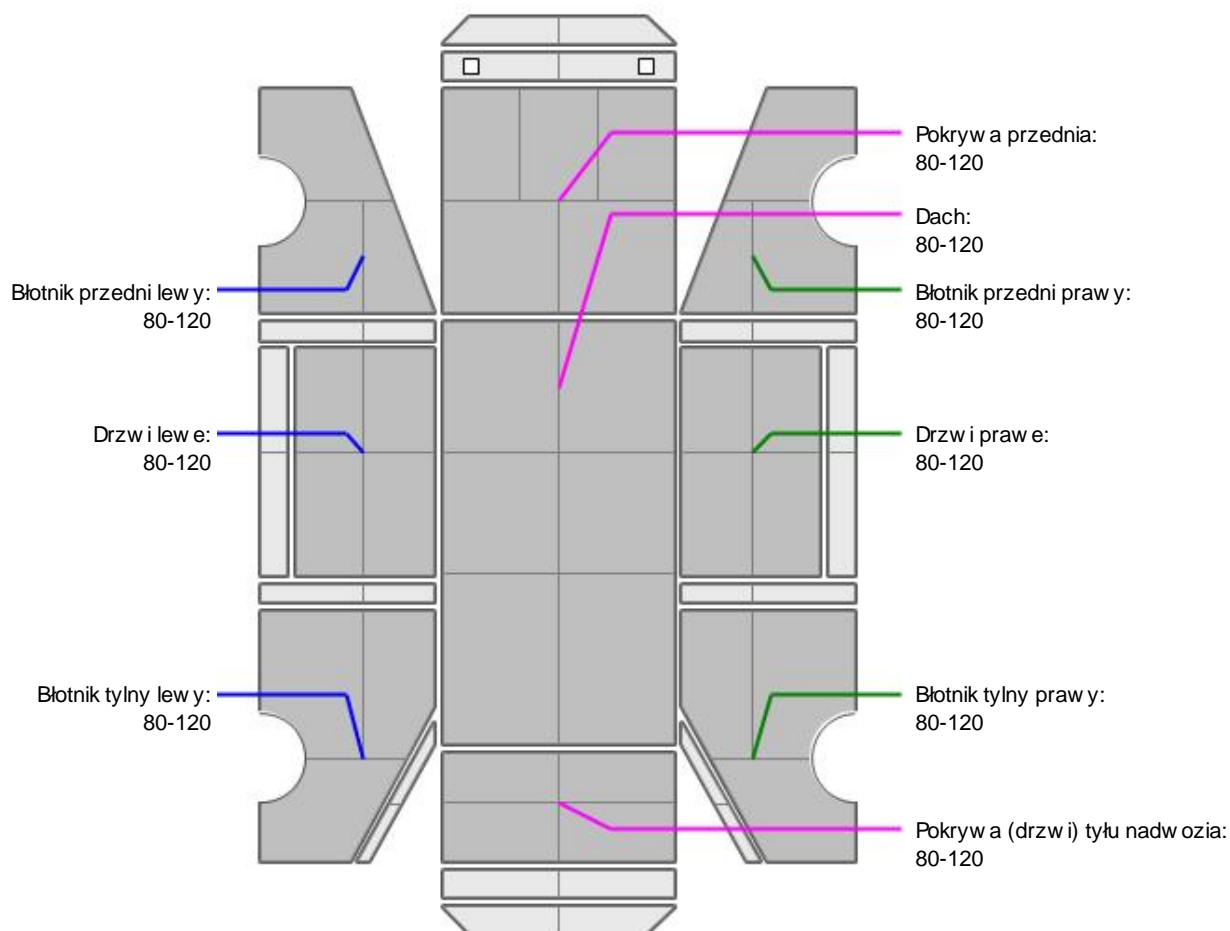
NADWOZIE – Opis powłoki lakierowej

L.p.	Nazwa elementu	L / P	Grubość powłoki [µm]	Opis
1	Pokrywa przednia		80-120	
2	Dach		80-120	
3	Błotnik przedni	L	80-120	
4	Drzwi	L	80-120	
5	Błotnik tylny	L	80-120	
6	Błotnik przedni	P	80-120	
7	Drzwi	P	80-120	
8	Błotnik tylny	P	80-120	
9	Pokrywa (drzwi) tyłu nadwozia		80-120

Podane przedziały grubości powłoki lakierowej poszczególnych elementów dotyczą wyłącznie punktów pomiarowych, tj. trzech wybranych miejsc na danym elemencie nadwozia. Nie oznacza to, że w pozostałych obszarach danego elementu grubość powłoki jest jednakowa ani że nie może wykraczać poza wskazane zakresy. Pomiary wykonano urządzeniem w posiadaniu rzeczoznawcy. Pomiar wykonany innym przyrządem może się różnić.
