Nr zlecenia: 19/23/06/2026/CarArena STANDARD

Wycena wartości

Zadanie: Ocena stanu technicznego i określenie wartości rynkowej pojazdu

DANE IDENTYFIKACYJNE POJAZDU		Dane: [O] VI-2026	
Rodzaj pojazdu:	Samochód osobowy	VIN:	WF0EXXWPCMP15569
Marka:	FORD	Nr rejestracyjny:	PO8UV22
Model pojazdu:	Mondeo 2.0 EcoBlue MR`19 E6	Nr Info-Ekspert:	011-12307
Wersja:	Executive Plus	Rok produkcji:	2021
Wskazanie drogomierza	63977 km		
Data pierwszej rejestracji	17.07.2021		
Data wykonania badania technicznego	16.07.2026		
Rodzaj nadwozia	liftback 5 drzwiowy		
Dop. masa całkowita	2320 kg		
Jednostka napędowa	z zapłonem samoczynnym		
Pojemność / Moc silnika	1997 ccm / 140kW (190KM)		
Doładowanie	Turbosp. z chłodn. powietrza		
Liczba cylindrów / Układ cylindrów / Liczba zaworów	4 / rzędowy / 16		
Rodzaj skrzyni biegów	automatyczna		
Rodzaj napędu	przedni (4x2)		
Kolor powłoki lakierowej, (rodzaj lakieru)	Szary 2-warstwowy z efektem metalicznym

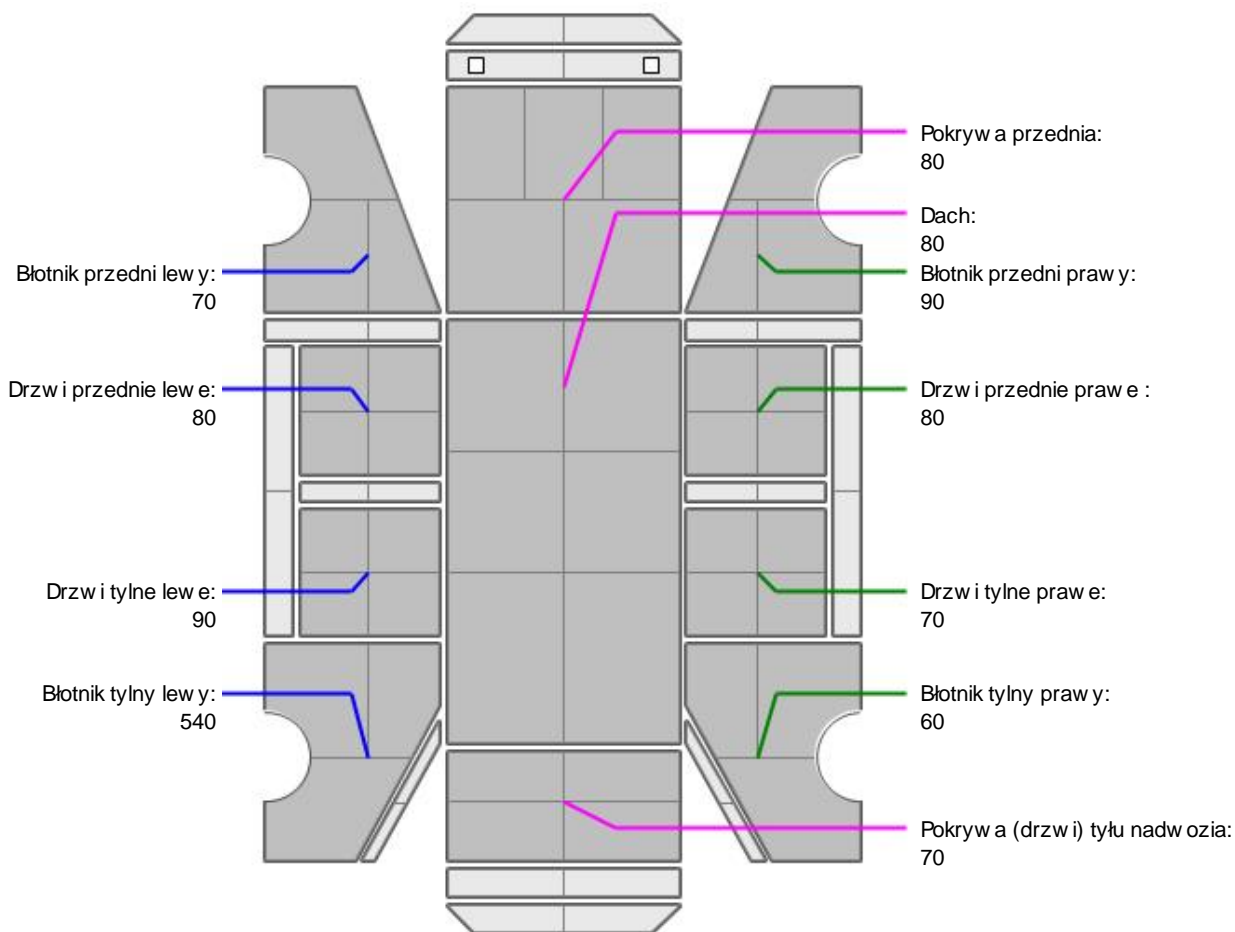
NADWOZIE – Opis powłoki lakierowej

L.p.	Nazwa elementu	L / P	Grubość powłoki [µm]	Opis
1	Pokrywa przednia		80	
2	Dach		80	
3	Błotnik przedni	L	70	
4	Drzwi przednie	L	80	
5	Błotnik tylny	L	540	
6	Błotnik przedni	P	90	
7	Drzwi przednie	P	80	
8	Błotnik tylny	P	60	
9	Pokrywa (drzwi) tyłu nadwozia		70	
10	Drzwi tylne	L	90	
11	Drzwi tylne	P	70

Podane przedziały grubości powłoki lakierowej poszczególnych elementów dotyczą wyłącznie punktów pomiarowych, tj. trzech wybranych miejsc na danym elemencie nadwozia. Nie oznacza to, że w pozostałych obszarach danego elementu grubość powłoki jest jednakowa ani że nie może wykroczyć poza wskazane zakresy. Pomiary wykonano urządzeniem bezdźwiękowym w posiadaniu rzeczoznawcy. Pomiar wykonany innym przyrządem może się różnić.
