Nr zlecenia: 62/24/06/2026/CarArena STANDARD

## Wycena wartości

Zadanie: Ocena stanu technicznego i określenie wartości rynkowej pojazdu

| DANE IDENTYFIKACYJNE POJAZDU | | Dane: [O] VI-2026 | |
|---|---|---|---|
| Marka: | HYUNDAI | Nr rejestracyjny: | LU229NP |

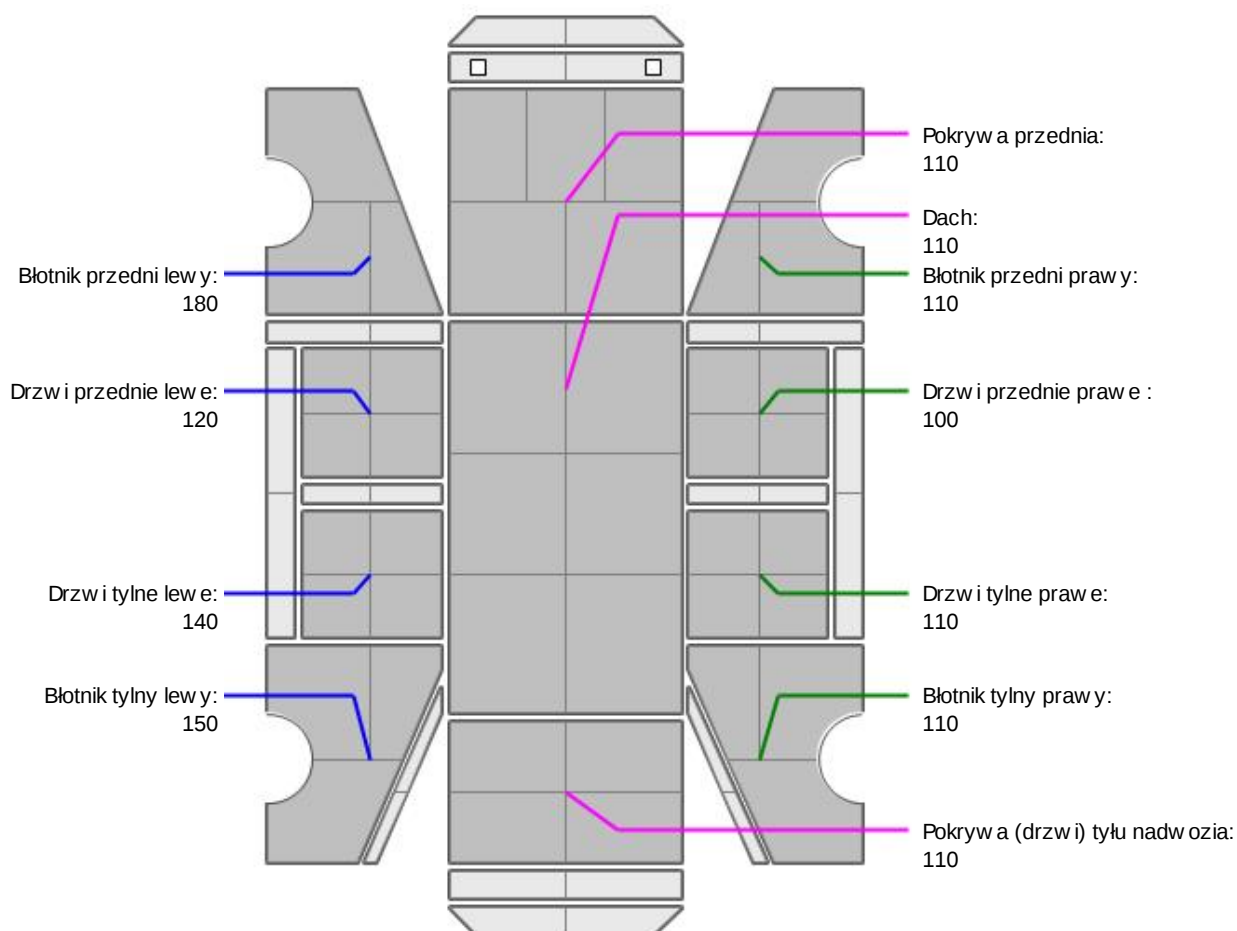
**KABINA KIEROWCY – Opis powłoki lakierowej**

| L.p. | Nazwa elementu | L / P | Grubość powłoki<br>[µm] | Opis |
| 1 | Pokrywa przednia | | 110 | |
| 2 | Dach | | 110 | |
| 3 | Błotnik przedni | L | 180 | |
| 4 | Drzwi przednie | L | 120 | |
| 5 | Błotnik tylny | L | 150 | |
| 6 | Błotnik przedni | P | 110 | |
| 7 | Drzwi przednie | P | 100 | |
| 8 | Błotnik tylny | P | 110 | |
| 9 | Pokrywa (drzwi) tyłu nadwozia | | 110 | |
| 10 | Drzwi tylne | L | 140 | |
| 11 | Drzwi tylne | P | 110 | |
