Nr zlecenia: 02/22/06/2026/CarArena STANDARD

## WYCENA WARTO CI

Zadanie: Ocena stanu technicznego i określenie wartości rynkowej pojazdu

Rodzaj pojazdu:	<b>Samochód osobowy</b>	VIN:	<b>WBA48FU0508D44982</b>
Marka:	<b>BMW</b>	Nr rejestracyjny:	<b>DW5WL92</b>
Model pojazdu:	<b>320 Diesel Mild Hybrid MR`22 E6d/e G20</b>	Nr Info-Ekspert:	<b>003-06446</b>
Wersja:	<b>xDrive M Sport Steptronic</b>	Rok produkcji:	<b>2023</b>

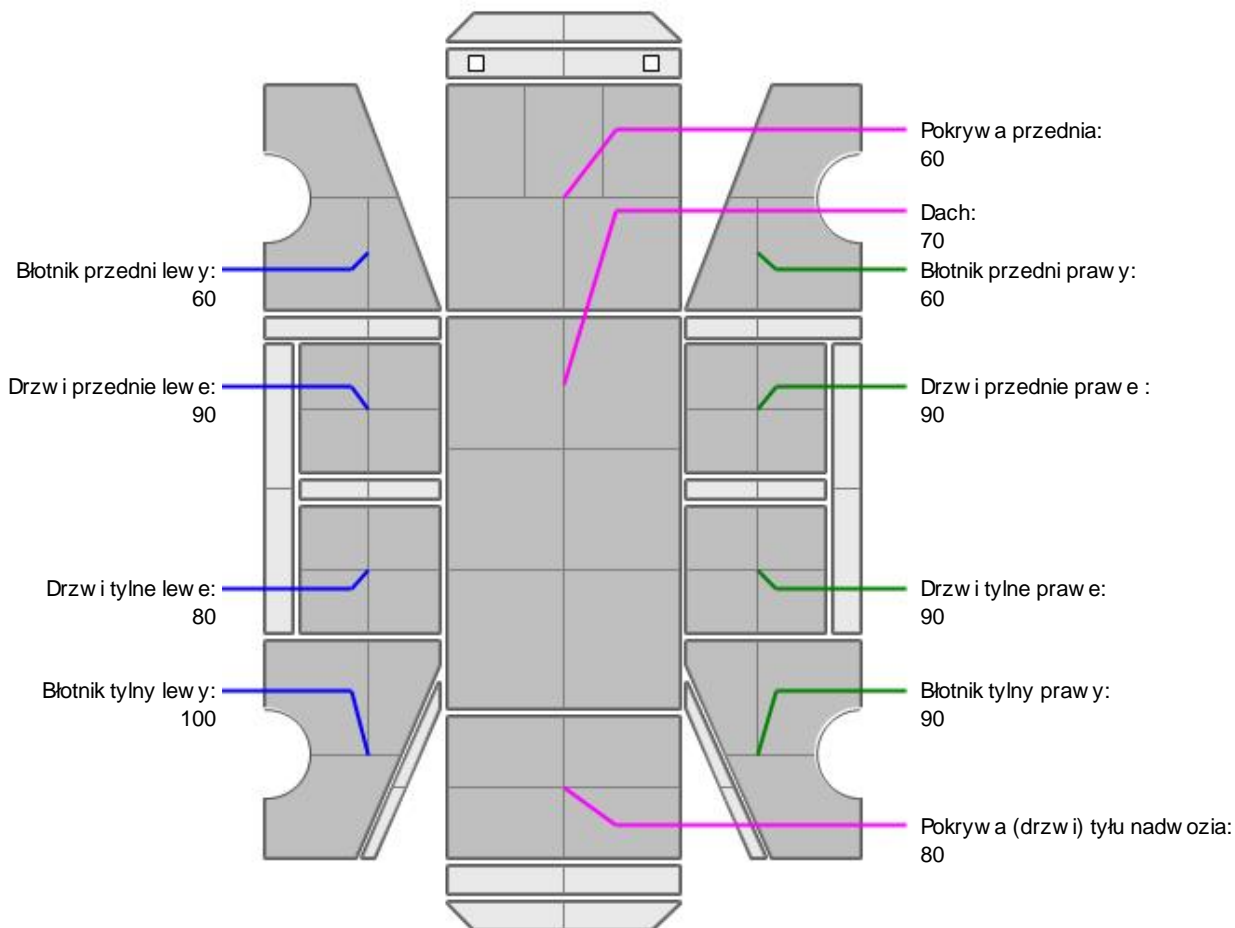
### KABINA KIEROWCY – Opis powłoki lakierowej

L.p.	Nazwa elementu	L / P	Grubość powłoki [µm]	Opis
1	Pokrywa przednia		60	
2	Dach		70	
3	Błotnik przedni	L	60	
4	Drzwi przednie	L	90

5	Drzwi tylne	L	80	
6	Błotnik tylny	L	100	
7	Błotnik przedni	P	60	
8	Drzwi przednie	P	90	
9	Drzwi tylne	P	90	
10	Błotnik tylny	P	90	
11	Pokrywa (drzwi) tyłu nadwozia		80

Podane przedziały grubo ci powłoki lakierowej poszczególnych elementów dotyczą wyłącznie punktów pomiarowych, tj. trzech wybranych miejsc na danym elemencie nadwozia. Nie oznacza to, że w pozostałych obszarach danego elementu grubość powłoki jest jednakowa ani że nie może wykraczać poza wskazane zakresy. Pomiary wykonano urządzeniem bezdotykowym w posiadaniu rzeczoznawcy. Pomiar wykonany innym przyrządem może się różnić.
