Nr zlecenia: 04/22/06/2026/CarArena STANDARD

Zadanie: Ocena stanu technicznego i określenie wartości rynkowej pojazdu

Rodzaj pojazdu: Samochód osobowy	VIN: WBA48FU0608D39970
Marka: BMW	Nr rejestracyjny: DW8WL42
Model pojazdu: 320 Diesel Mild Hybrid MR`22 E6d/e G20	Nr Info-Ekspert: 003-06446
Wersja: xDrive M Sport Steptronic	Rok produkcji: 2023

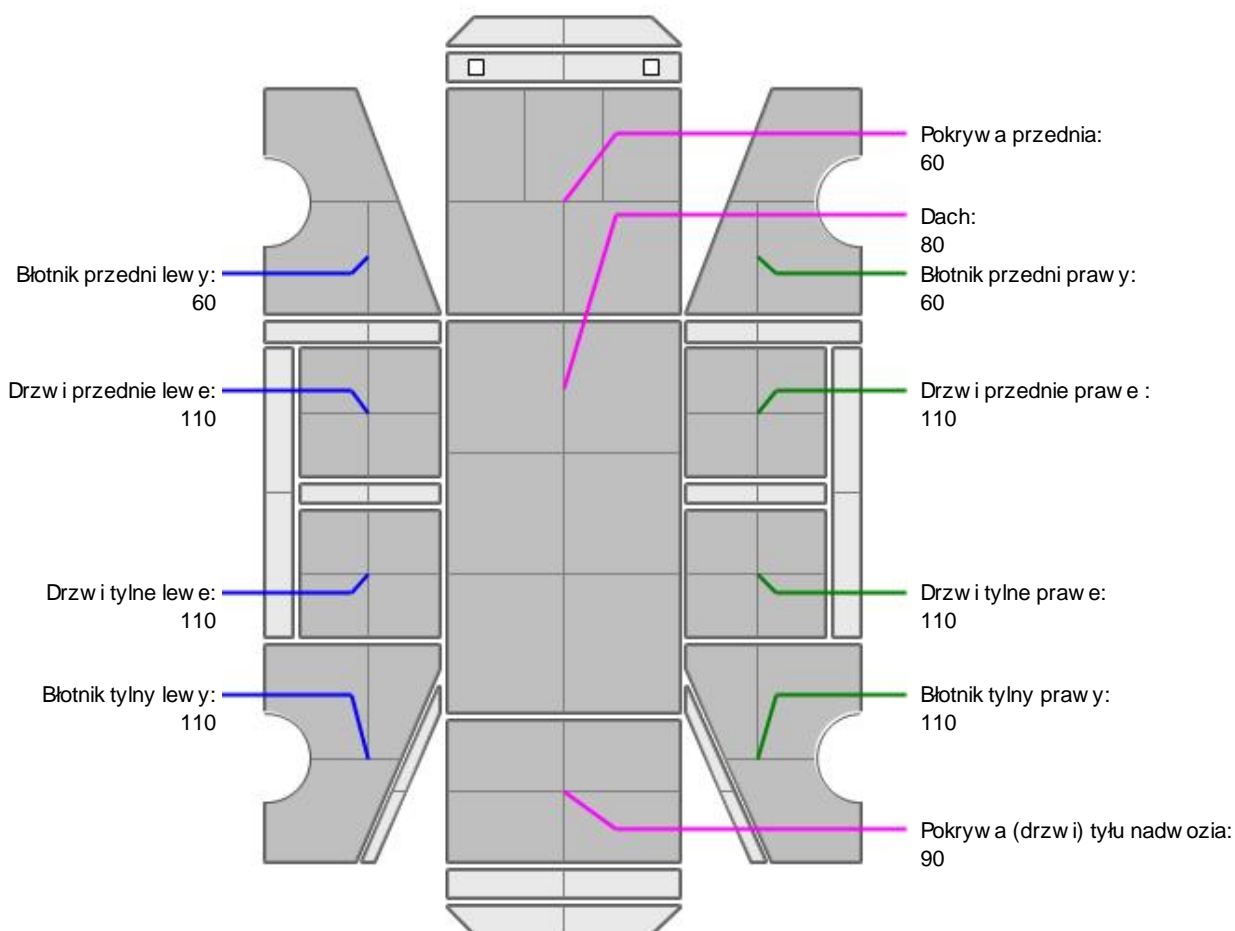
KABINA KIEROWCY – Opis powłoki lakierowej

L.p.	Nazwa elementu	L / P	Grubość powłoki [µm]	Opis
1	Pokrywa przednia		60	
2	Dach		80	
3	Błotnik przedni	L	60	
4	Drzwi przednie	L	110

5	Drzwi tylne	L	110	
6	Błotnik tylny	L	110	
7	Błotnik przedni	P	60	
8	Drzwi przednie	P	110	
9	Drzwi tylne	P	110	
10	Błotnik tylny	P	110	
11	Pokrywa (drzwi) tyłu nadwozia		90

Podane przedziały grubo ci powłoki lakierowej poszczególnych elementów dotyczą wyłącznie punktów pomiarowych, tj. trzech wybranych miejsc na danym elemencie nadwozia. Nie oznacza to, że w pozostałych obszarach danego elementu grubość powłoki jest jednakowa ani że nie może wykraczać poza wskazane zakresy. Pomiary wykonano urządzeniem bezdotykowym w posiadaniu rzeczoznawcy. Pomiar wykonany innym przyrządem może się różnić.
