Nr zlecenia: 96/17/06/2026/CarArena STANDARD

WYCENA WARTO CI

Zadanie: Okre lenie warto ci rynkowej pojazdu

Rodzaj pojazdu:	Samochód osobowy	VIN:	WAUZZZF28RN029432
Marka:	AUDI	Nr rejestracyjny:	WE6AM27
Model pojazdu:	A6 Avant Quattro 40 TDi MR`23 E6d C8	Nr Info-Ekspert:	002-04017
Wersja:	advanced S tronic	Rok produkcji:	2023

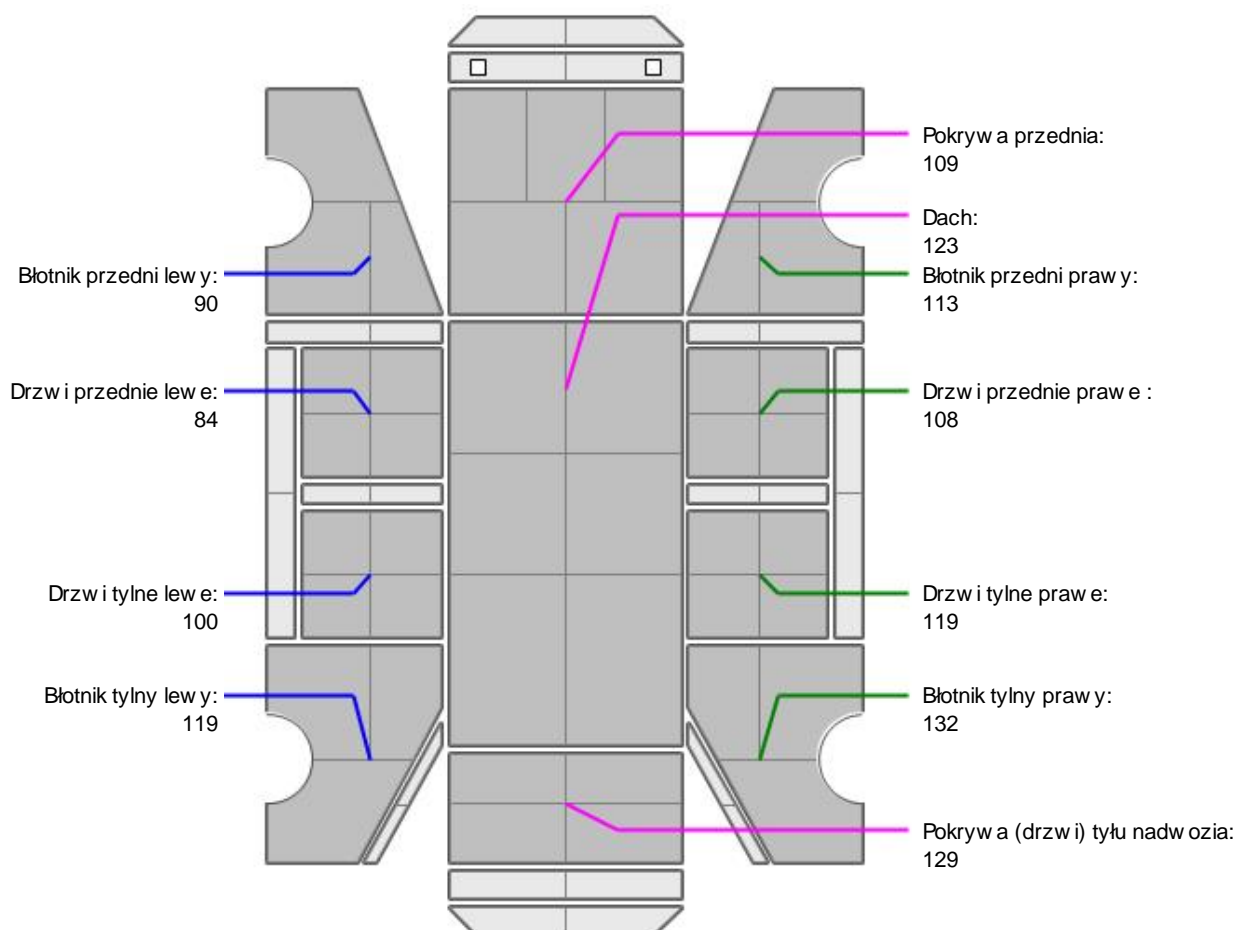
NADWOZIE – Opis powłoki lakierowej

L.p.	Nazwa elementu	L / P	Grubość powłoki [µm]	Opis
1	Pokrywa przednia		109	
2	Dach		123	
3	Błotnik przedni	L	90	
4	Drzwi przednie	L	84	
5	Drzwi tylne	L	100	
6	Błotnik tylny	L	119	
7	Błotnik przedni	P	113	
8	Drzwi przednie	P	108	
9	Drzwi tylne	P	119	
10	Błotnik tylny	P	132	
11	Pokrywa (drzwi) tyłu nadwozia		129

Podane przedziały grubości powłoki lakierowej poszczególnych elementów dotyczą wyłącznie punktów pomiarowych, tj. trzech wybranych miejsc na danym elemencie nadwozia. Nie oznacza to, że w pozostałych obszarach danego elementu grubość powłoki jest jednakowa ani że nie może wykroczyć poza wskazane zakresy. Pomiary wykonano urządzeniem bezdźwiękowym w posiadaniu rzeczoznawcy. Pomiar wykonany innym przyrządem może się różnić.
