Raport z oględzin pojazdu

Numer raportu	217506/12/25-11401	Data raportu	16-12-2025
Rzeczoznawcy	Paweł Łotocki (NEW) mgr inż. Przemysław Ostap	Data oględzin	11-12-2025
Nr zlecenia	PCM(DZS)/GDA/94595/25/12/03	Miejsce oględzin	MDM AUTO (MAKURAT), ZAWODNIKÓ...

Numer identyfikacyjny (VIN)	W1K3G1CB1RJ435151
Marka, model	MERCEDES-BENZ A Klasa S...
Typ, wersja	A 200 d Progressive 8G-DCT
Numer rejestracyjny	GD8K635
Silnik (rodz./poj./moc)	diesel/1950 ccm/110 kW
Stan licznika	114 132 km
Data 1. rej./rok prod.	14-12-2023/2023
Data nast. bad. techn.	14-12-2023
Nadwozie	sedan 4/5
Lakier	biały/UNI
Skrzynia biegów	automatyczna

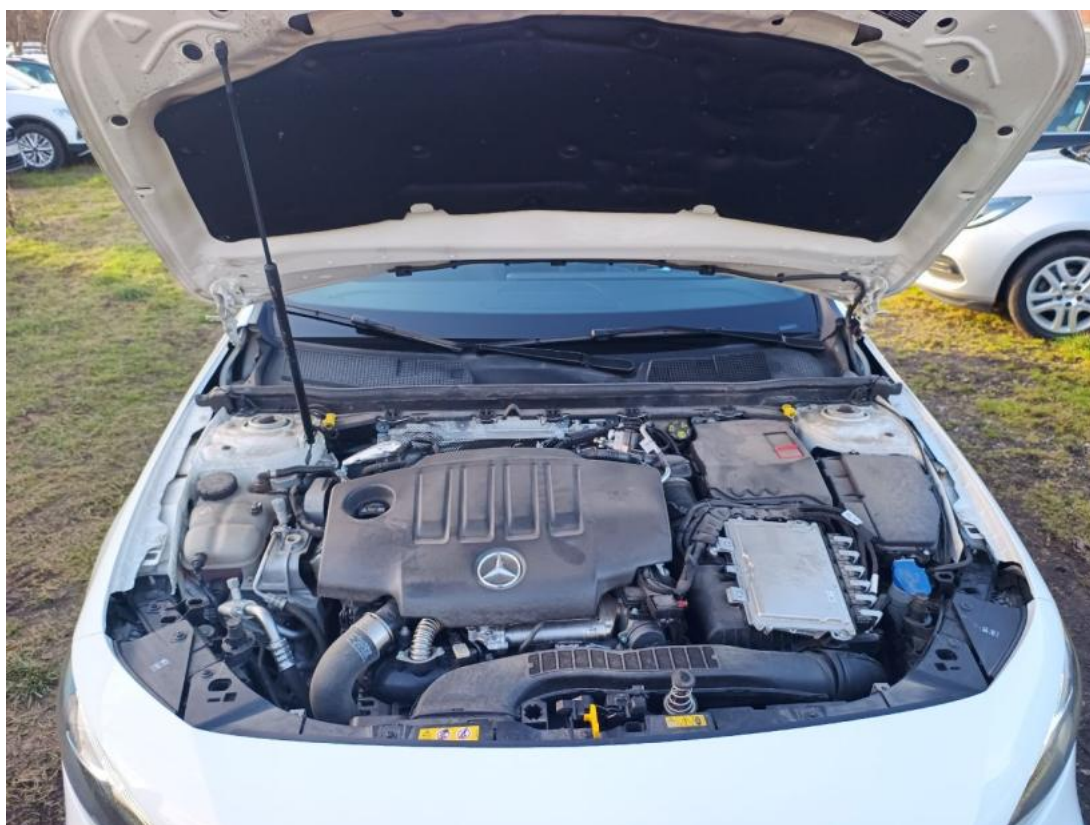
Fot. 24

Komora silnika

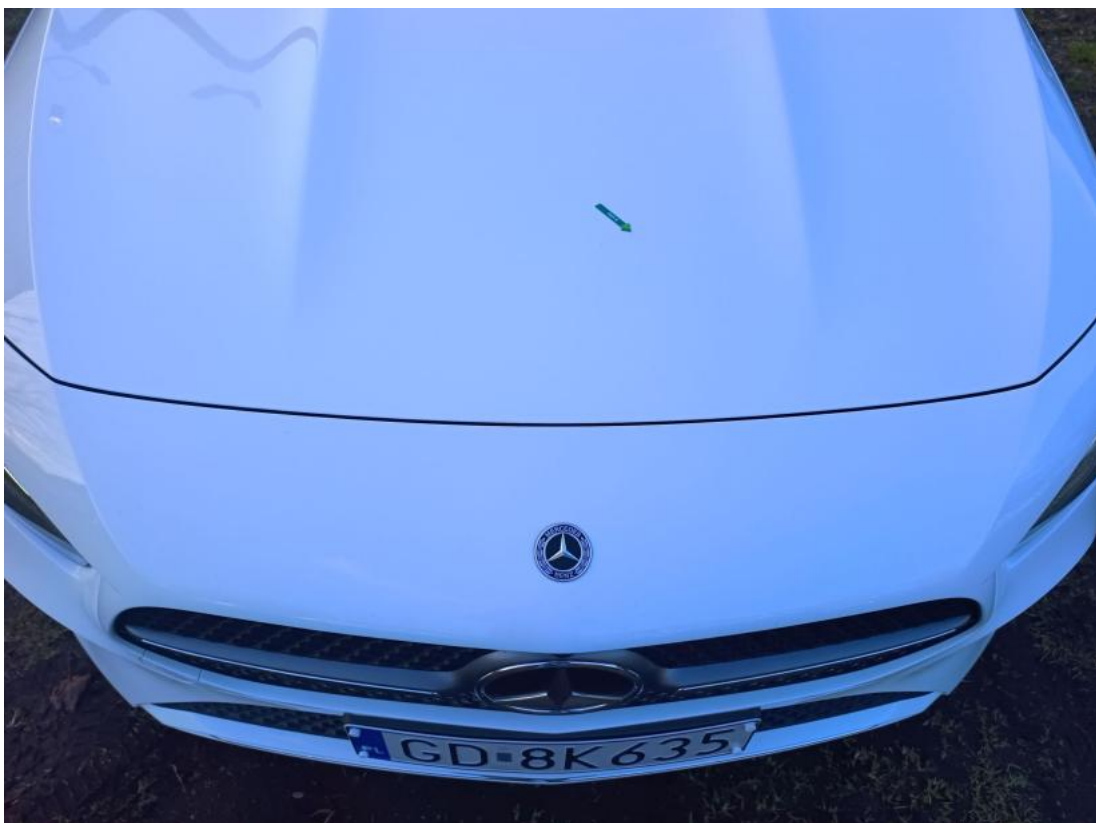
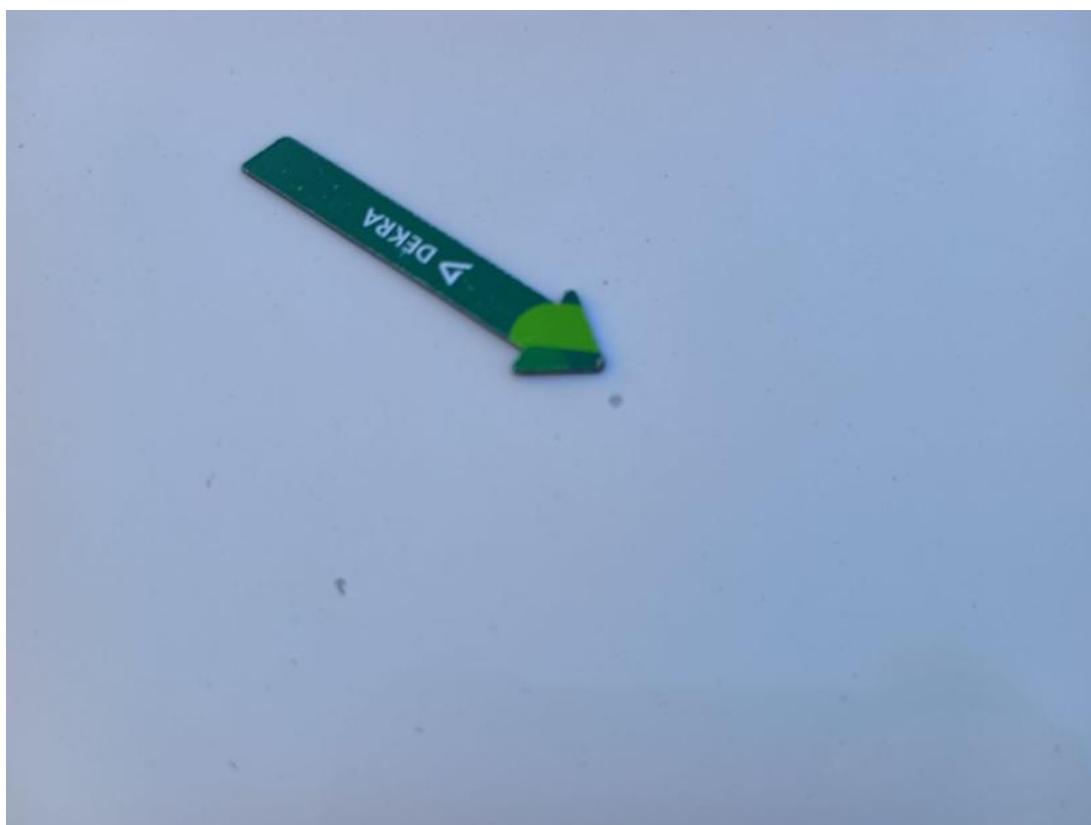
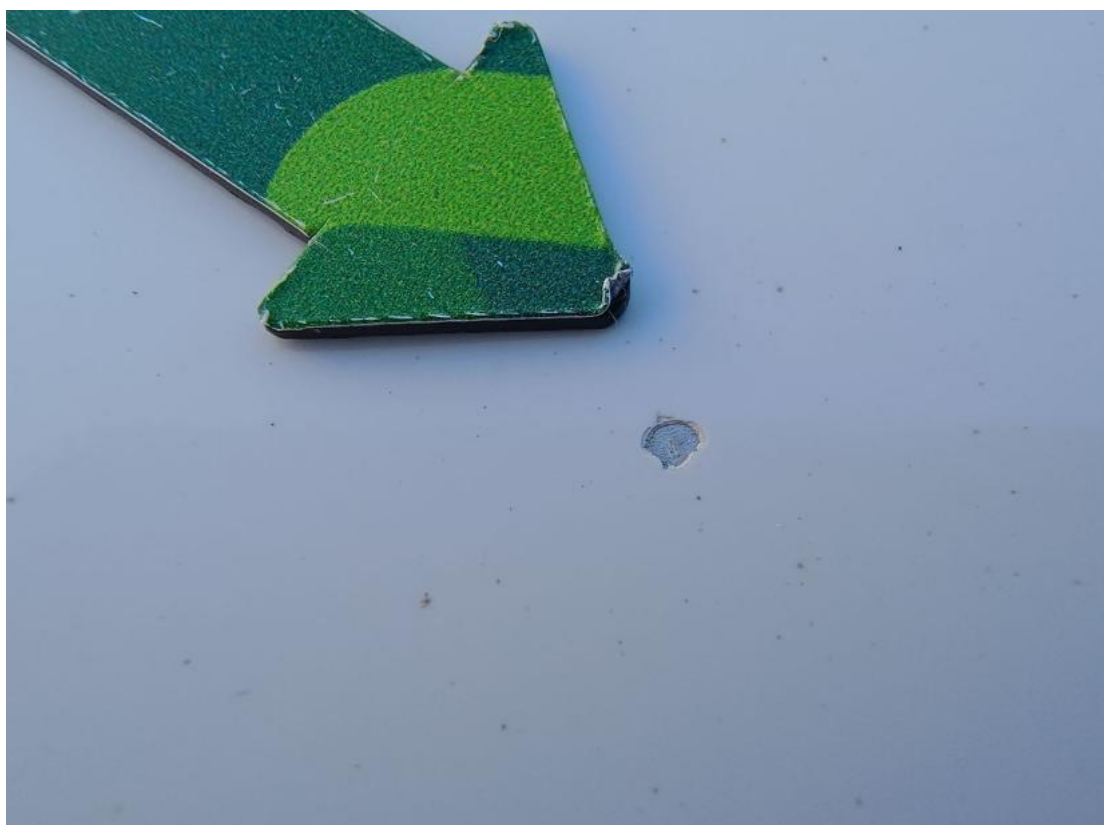
Fot. 32
Pokrywa komory silnika - zdjęcie poglądowe 1

Poz.	Nazwa pozycji	Opis uszkodzeń	Kwalifik.	Naprawa [rbg]
1	Tapicerka drzwi, przód L	przepalenie, wgniecenie/odkształcenie	WY	0.8
2	Pokrywa przednia	rysa/odprysk	NA	0.5
3	Drzwi przednie (nieuzbrojone) L	rysa/odprysk, ślady korozji	NA	0.5
4	Drzwi tylne (nieuzbrojone) L	rysa/odprysk

Pokrywa komory silnika - zdjęcie poglądowe 2

Pokrywa komory silnika - Rysa/odprysk 1

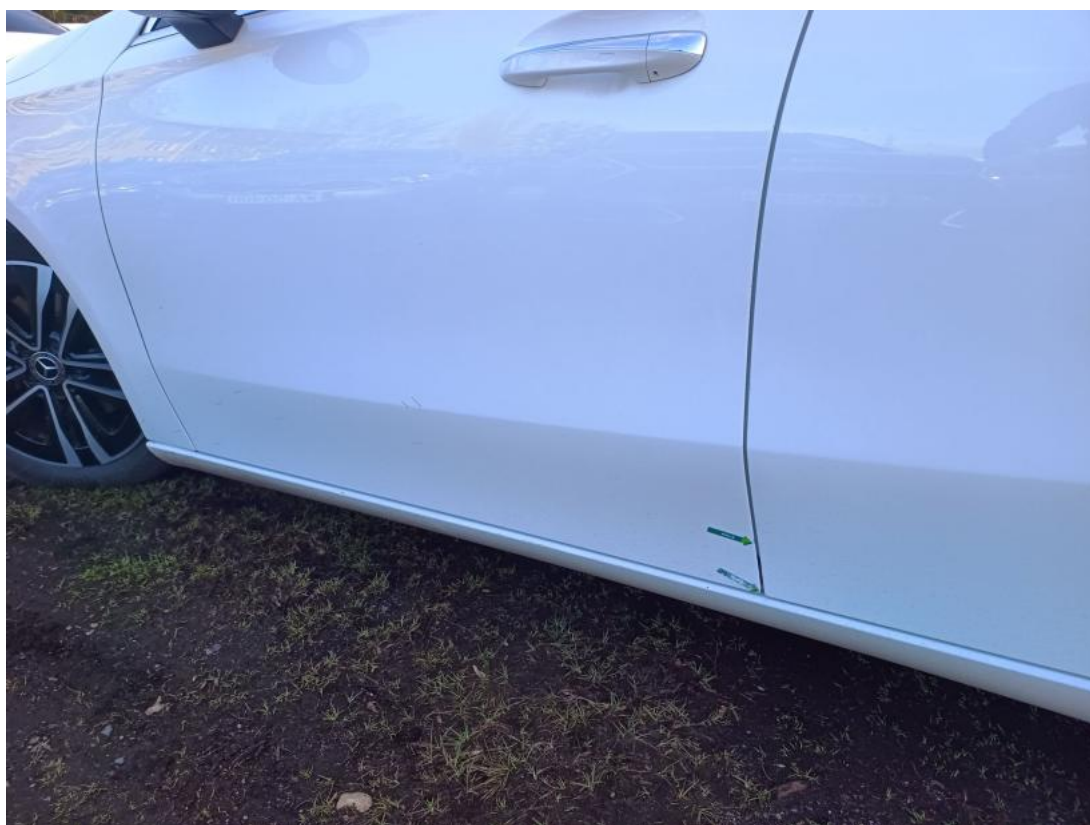
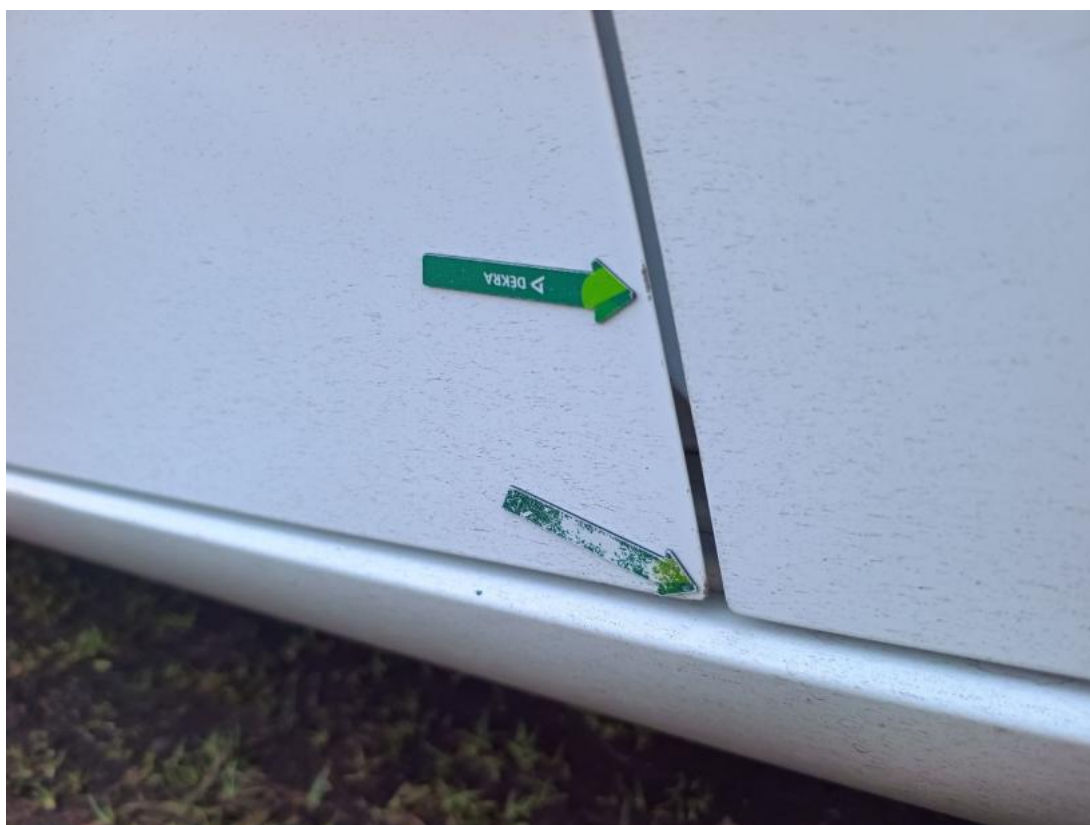
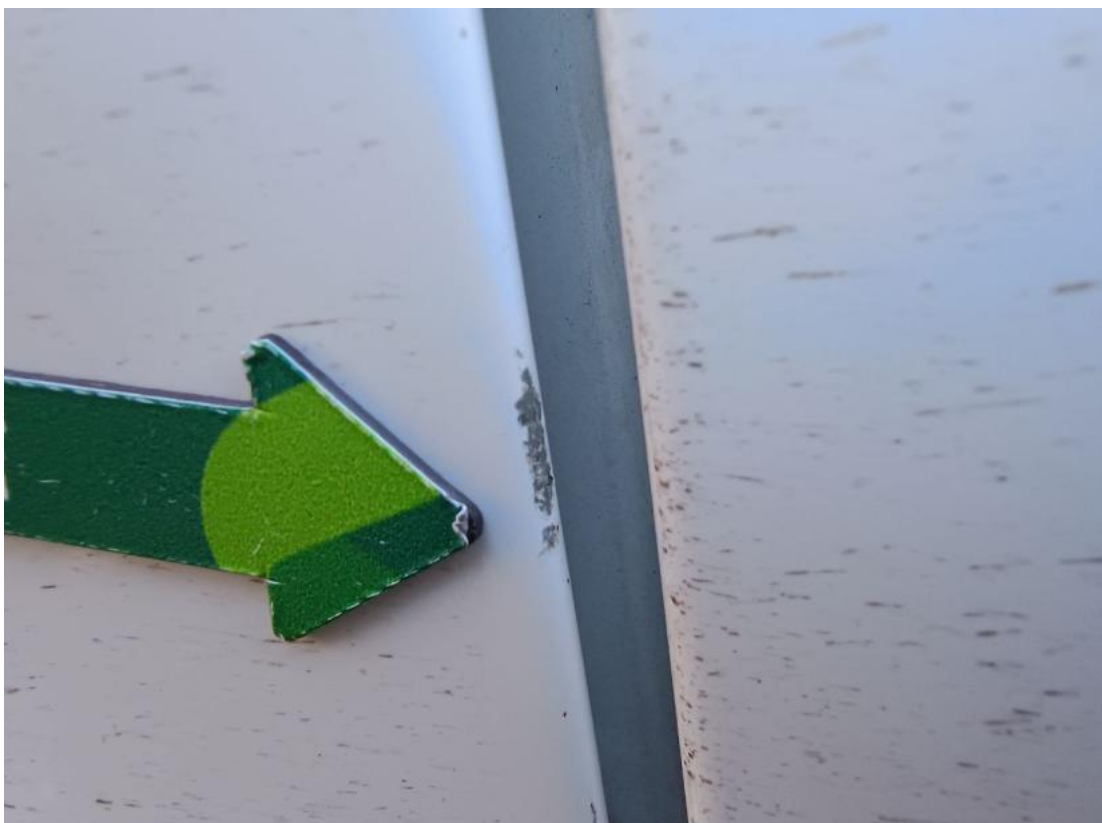
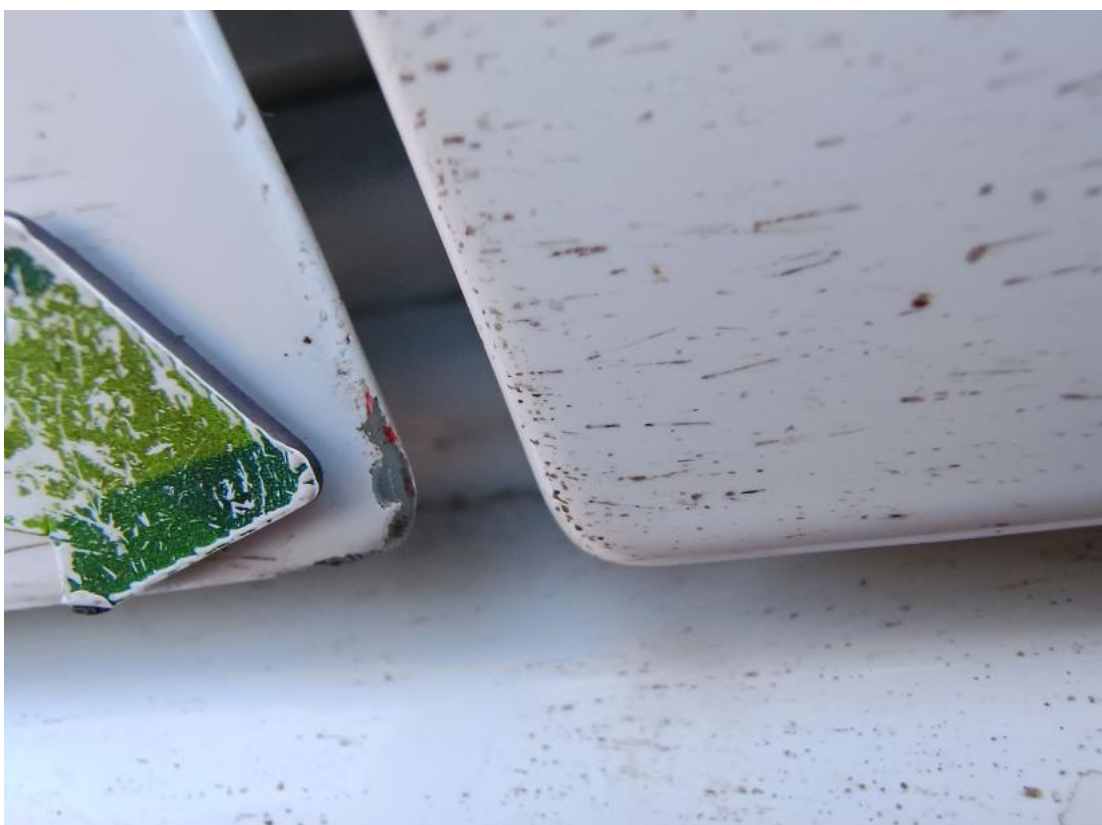
Fot. 35

Drzwi przed L - zdjęcie pogładowe 1

Drzwi przed L - zdjęcie pogładowe 2

Fot. 37
Drzwi przed L - Rysa/odprysk 1

Fot. 38
Drzwi przed L - Rysa/odprysk 2

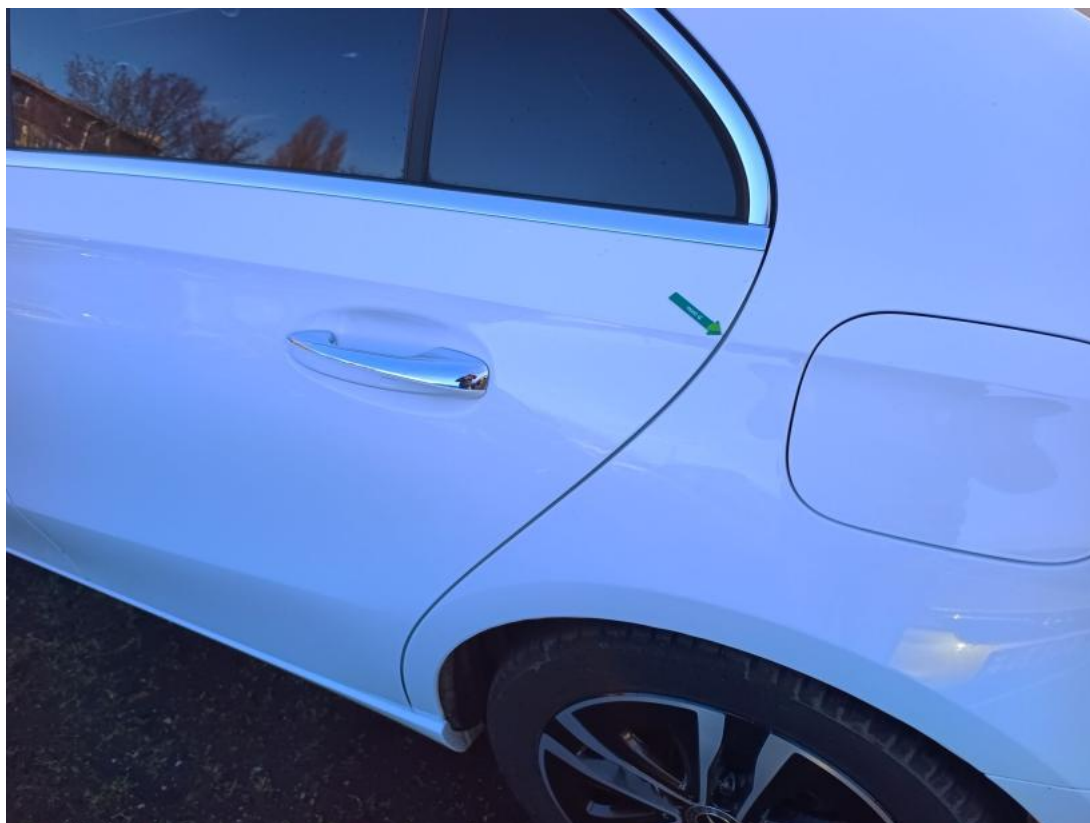
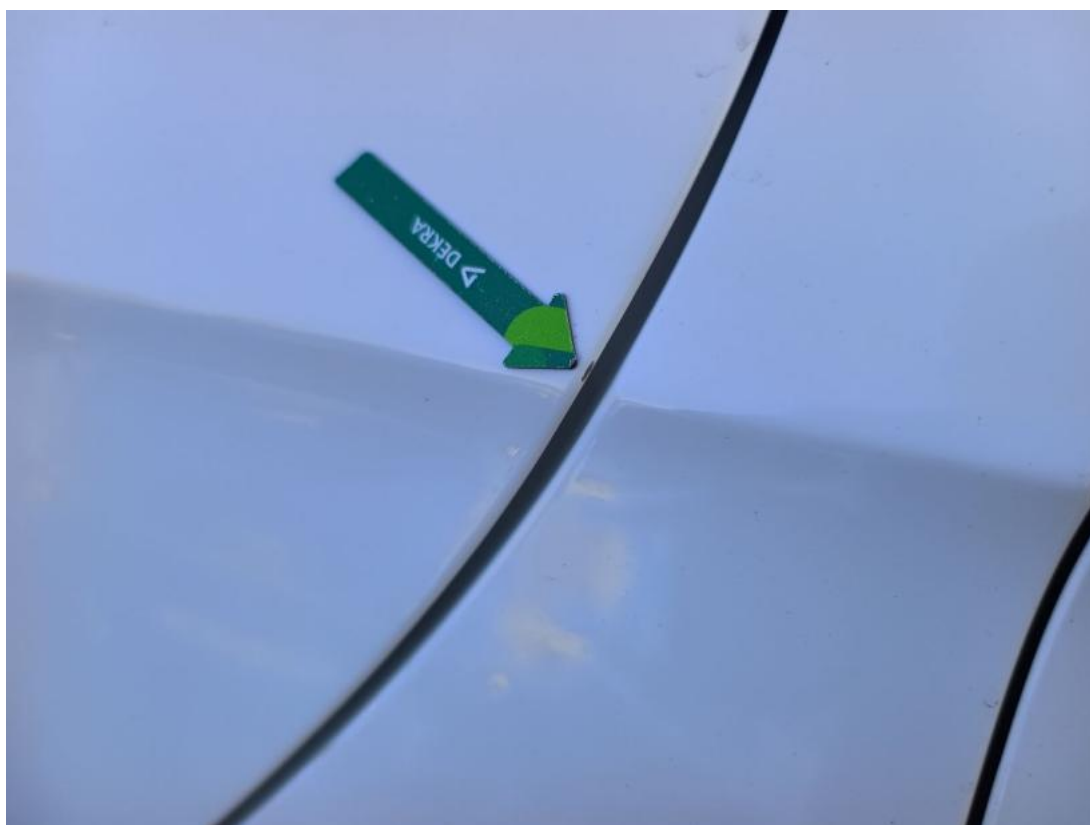
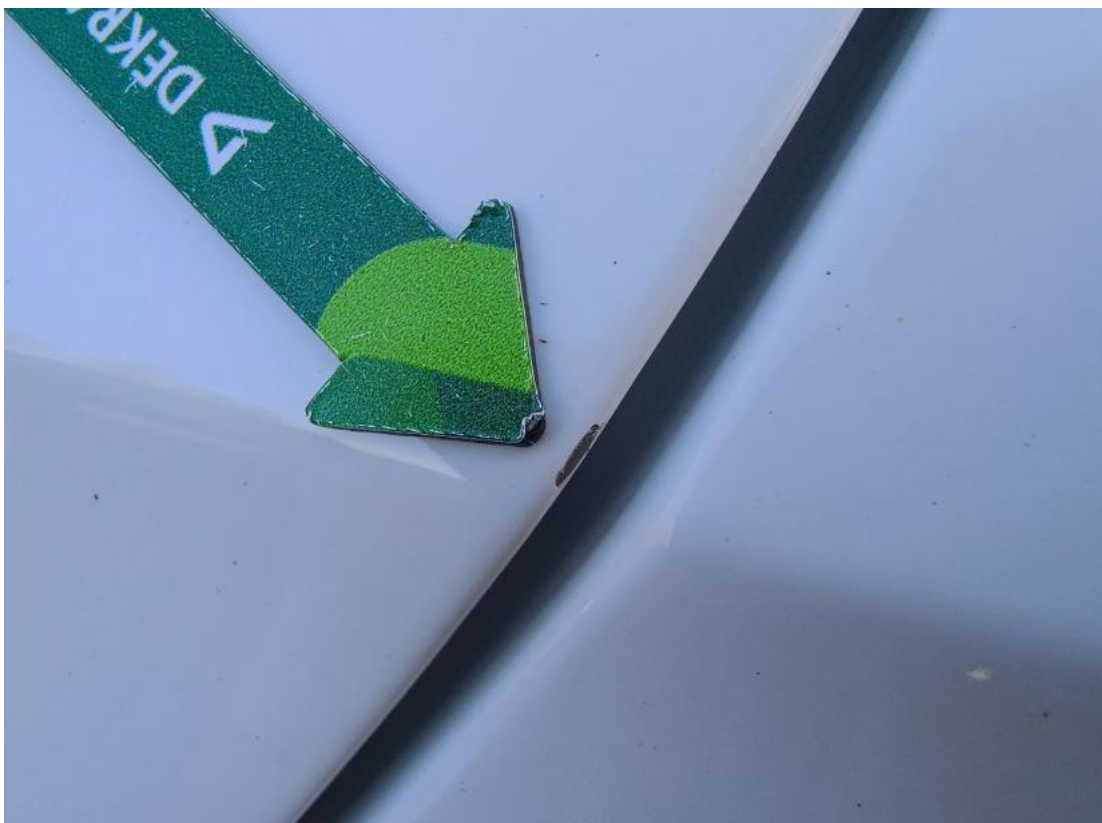
Fot. 39

Drzwi tylne L - zdjęcie pogładowe 1

Drzwi tylne L - zdjęcie pogładowe 2

Fot. 41
Drzwi tylne L - Rysa/odprysk 1

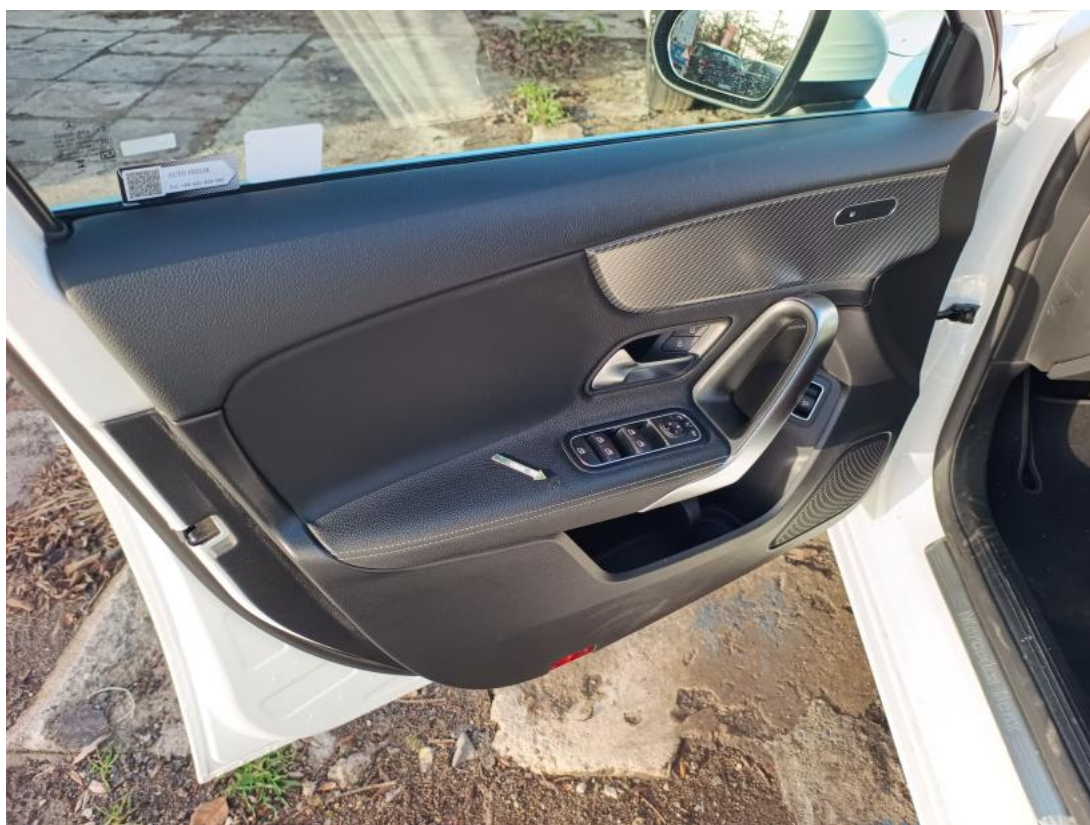
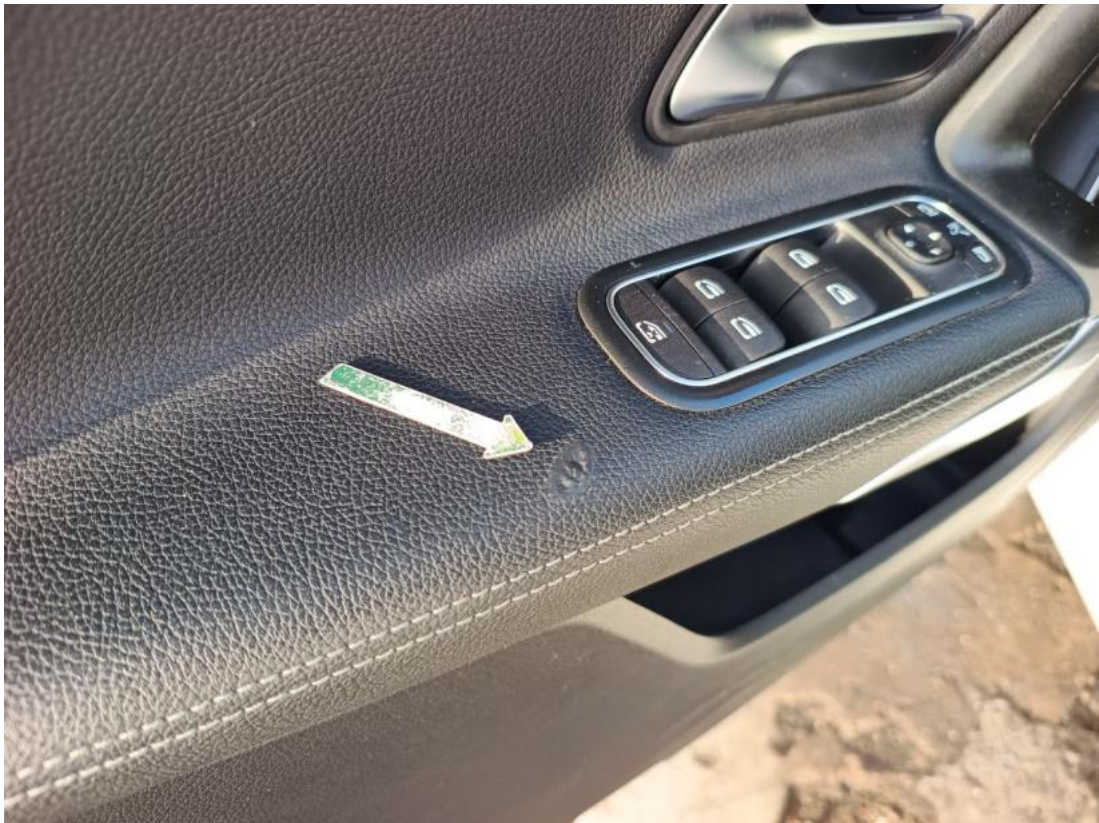
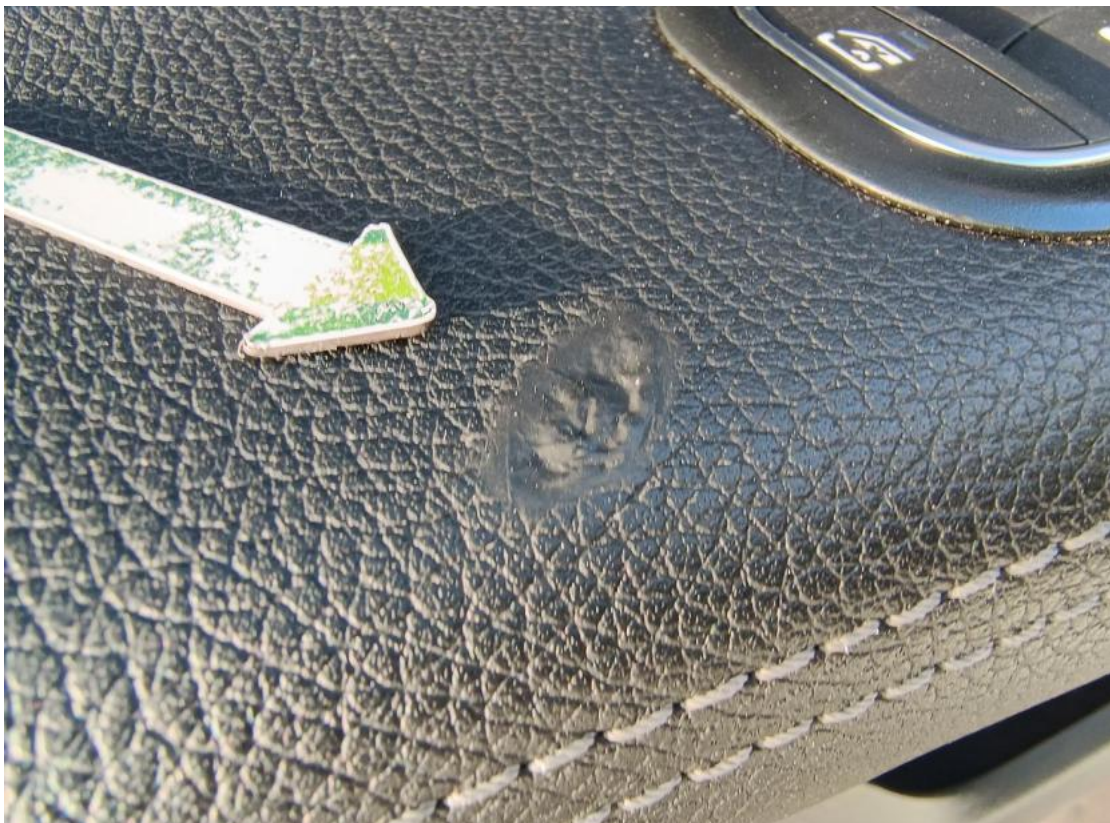
Fot. 42
Tapicerka drzwi przednich L - zdjęcie poglądowe 1

Tapicerka drzwi przednich L - zdjęcie poglądowe 2

Tapicerka drzwi przednich L - Wgniecenie/odkształcenie 1
