Ekspertyza techniczna

Wycena wartości pojazdu
DEK-WEB-MOB-WPO/T/D(S), WP

dostawcze do 3,5t
OPEL
Vivaro 2.0 CDTI Euro 6 1997ccm - 145KM 20-24,
Vivaro Kombi 2.0 CDTI Long 2,8t Enjoy

CB087MK
VXEVEEHTMMZ042403

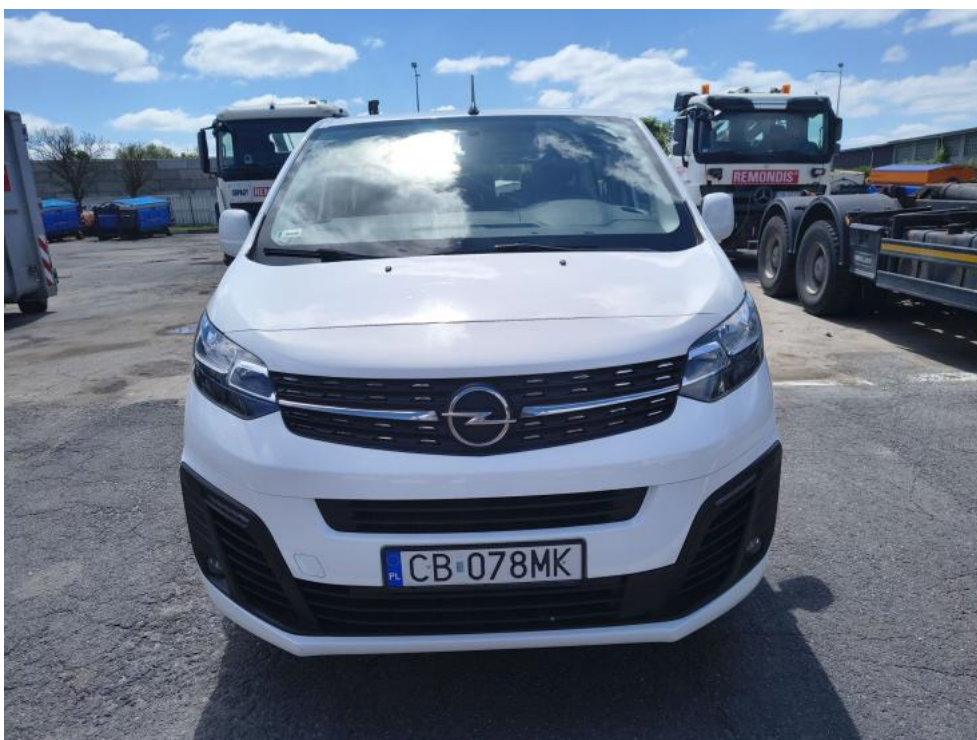
Nazwa elementu	Opis elementu	Rodzaj uszkodzenia	Umiejscowienie / Rozmiar	Uwagi
Zderzak	przed.	zarysowanie

Fot. 2.
Przód

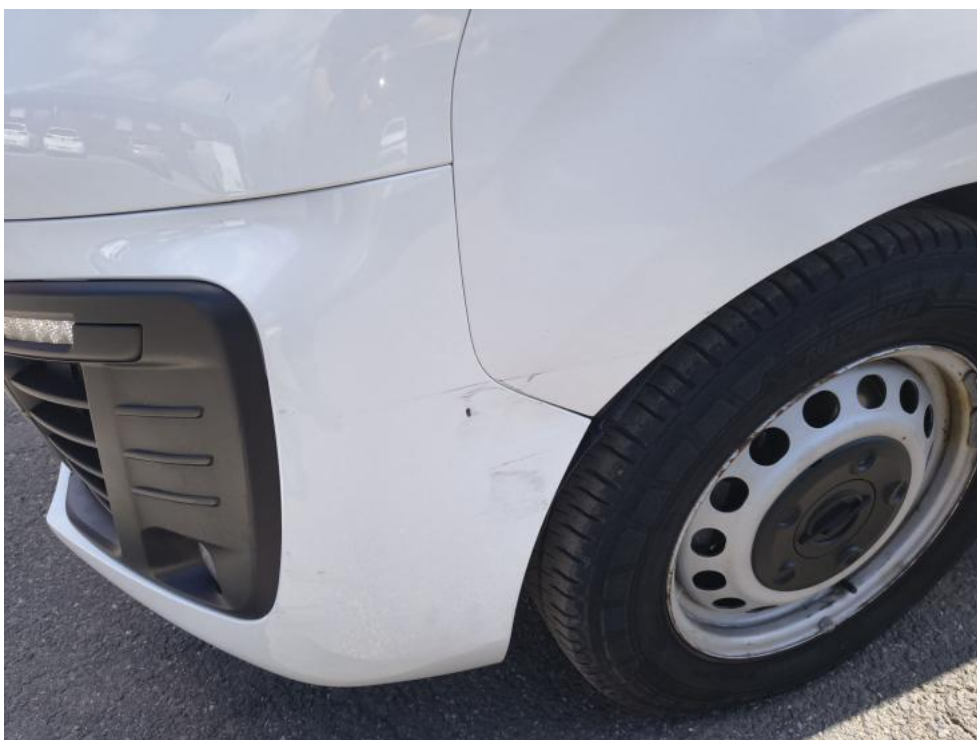
Nazwa elementu	Opis elementu	Rodzaj uszkodzenia	Umiejscowienie / Rozmiar	Uwagi
Błotnik	przed. l.	zarysowanie

Fot. 28.
lekkie otarcie lewa strona nadkole przednie
