Nr zlecenia: 90/23/06/2026/CarArena STANDARD

## WYCENA WARTO CI

Zadanie: Ocena stanu technicznego i określenie wartości rynkowej pojazdu

Rodzaj pojazdu:	<b>Samochód osobowy</b>	VIN:	<b>WBA48FU0808D41879</b>
Marka:	<b>BMW</b>	Nr rejestracyjny:	<b>DW5WE82</b>
Model pojazdu:	<b>320 Diesel Mild Hybrid MR`22 E6d/e G20</b>	Nr Info-Ekspert:	<b>003-06446</b>
Wersja:	<b>xDrive M Sport Steptronic</b>	Rok produkcji:	<b>2023</b>

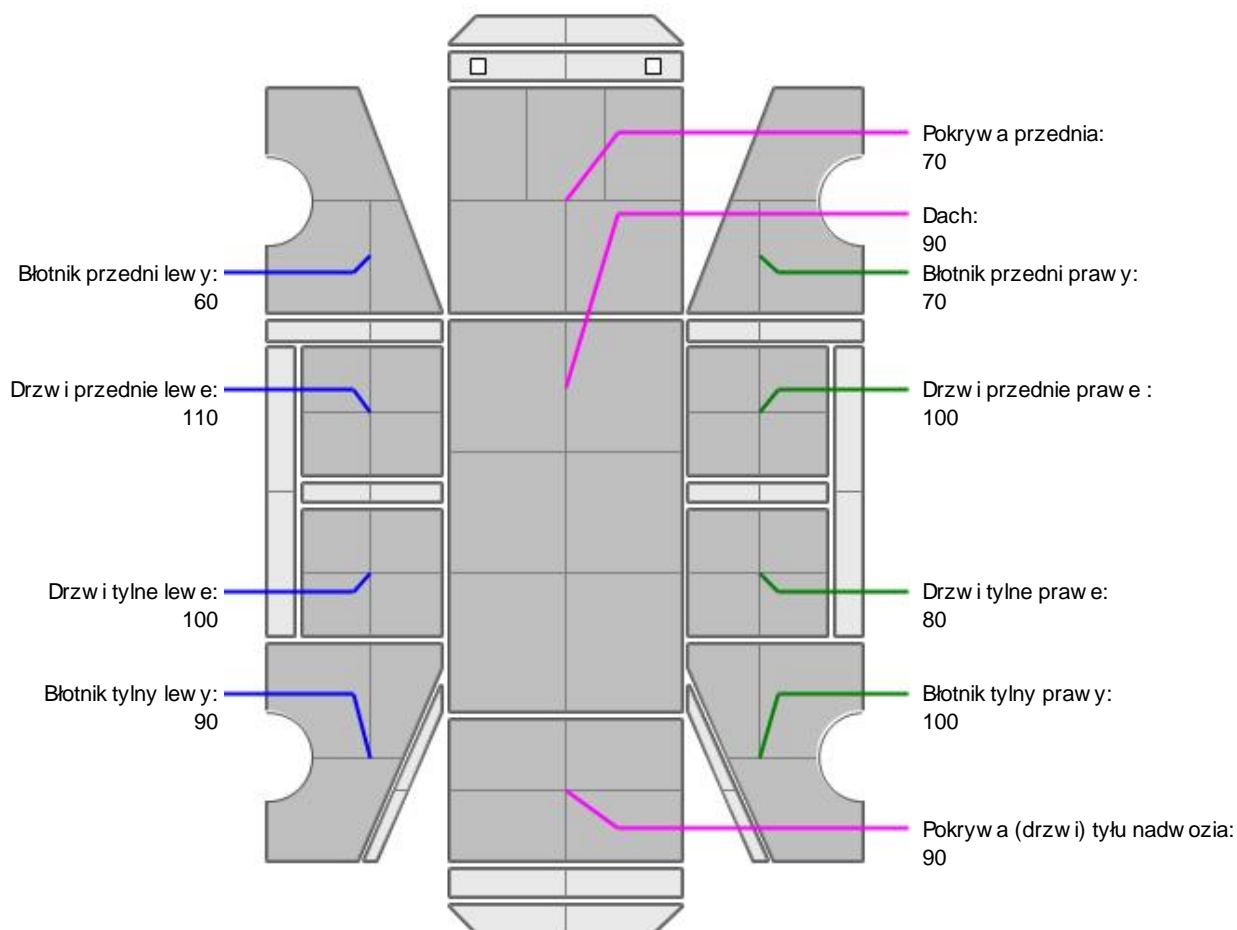
### KABINA KIEROWCY – Opis powłoki lakierowej

L.p.	Nazwa elementu	L / P	Grubo powłoki [µm]	Opis
1	Pokrywa przednia		70	
2	Dach		90	
3	Błotnik przedni	L	60	
4	Drzwi przednie	L	110	
5	Drzwi tylne	L	100

6	Błotnik tylny	L	90	
7	Błotnik przedni	P	70	
8	Drzwi przednie	P	100	
9	Drzwi tylne	P	80	
10	Błotnik tylny	P	100	
11	Pokrywa (drzwi) tyłu nadwozia		90

Podane przedziały grubo ci powłoki lakierowej poszczególnych elementów dotyczą wyłącznie punktów pomiarowych, tj. trzech wybranych miejsc na danym elemencie nadwozia. Nie oznacza to, że w pozostałych obszarach danego elementu grubość powłoki jest jednakowa ani że nie może wykraczać poza wskazane zakresy. Pomiary wykonano urządzeniem bezdotykowym w posiadaniu rzeczoznawcy. Pomiar wykonany innym przyrządem może się różnić.
