Nr zlecenia: 70/22/06/2026/CarArena STANDARD

Wycena Wartości

Zadanie: Określenie wartości rynkowej pojazdu

Rodzaj pojazdu:	Samochód osobowy	VIN:	T M B A F 7 N E 3 J 0 0 8 8 3 5
Marka:	SKODA	Nr rejestracyjny:	CB501GR
Model pojazdu:	Octavia III 1.6 TDI-CR MR`18 E6	Nr Info-Expert:	034-03706
Wersja:	Active	Rok produkcji:	2017

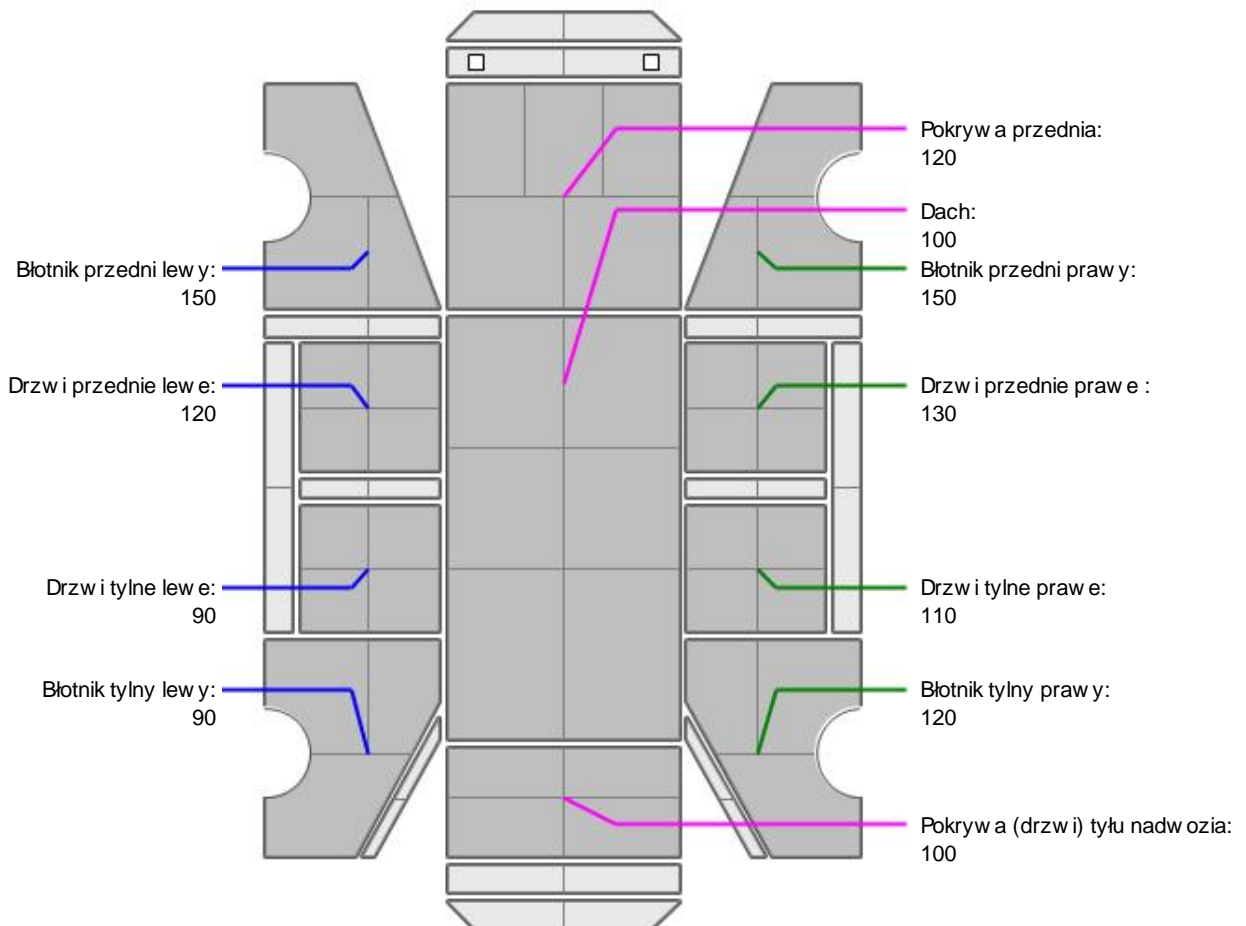
L.p.	Nazwa elementu	L / P	Grubo powłoki [µm]	Opis
1	Pokrywa przednia		120	
2	Dach		100	
3	Błotnik przedni	L	150	
4	Drzwi przednie	L	120	
5	Drzwi tylne	L	90

6	Błotnik tylny	L	90	
7	Błotnik przedni	P	150	
8	Drzwi przednie	P	130	
9	Drzwi tylne	P	110	
10	Błotnik tylny	P	120	
11	Pokrywa (drzwi) tyłu nadwozia		100

Podane przedziały grubości powłoki lakierowej poszczególnych elementów dotyczą wyłącznie punktów pomiarowych, tj. trzech wybranych miejsc na danym elemencie nadwozia. Nie oznacza to, że w pozostałych obszarach danego elementu grubość powłoki jest jednakowa ani że nie może wykroczyć poza wskazane zakresy. Pomiar wykonano urządzeniem badawczym w posiadaniu rzeczoznawcy. Pomiar wykonany innym przyrządem może się różnić.
