## WYCENA WARTOŚCI

Zadanie: Ocena stanu technicznego i określenie wartości rynkowej pojazdu

| DANE IDENTYFIKACYJNE POJAZDU | | Dane: [D] VI-2026 | |
|---|---|---|---|
| Marka: | VOLKSWAGEN | Nr rejestracyjny: | WD6421L |
| Model pojazdu: | Caddy 2.0 TDI MR`15 E6 2.3t | Nr Info-Ekspert: | 040-08354 |

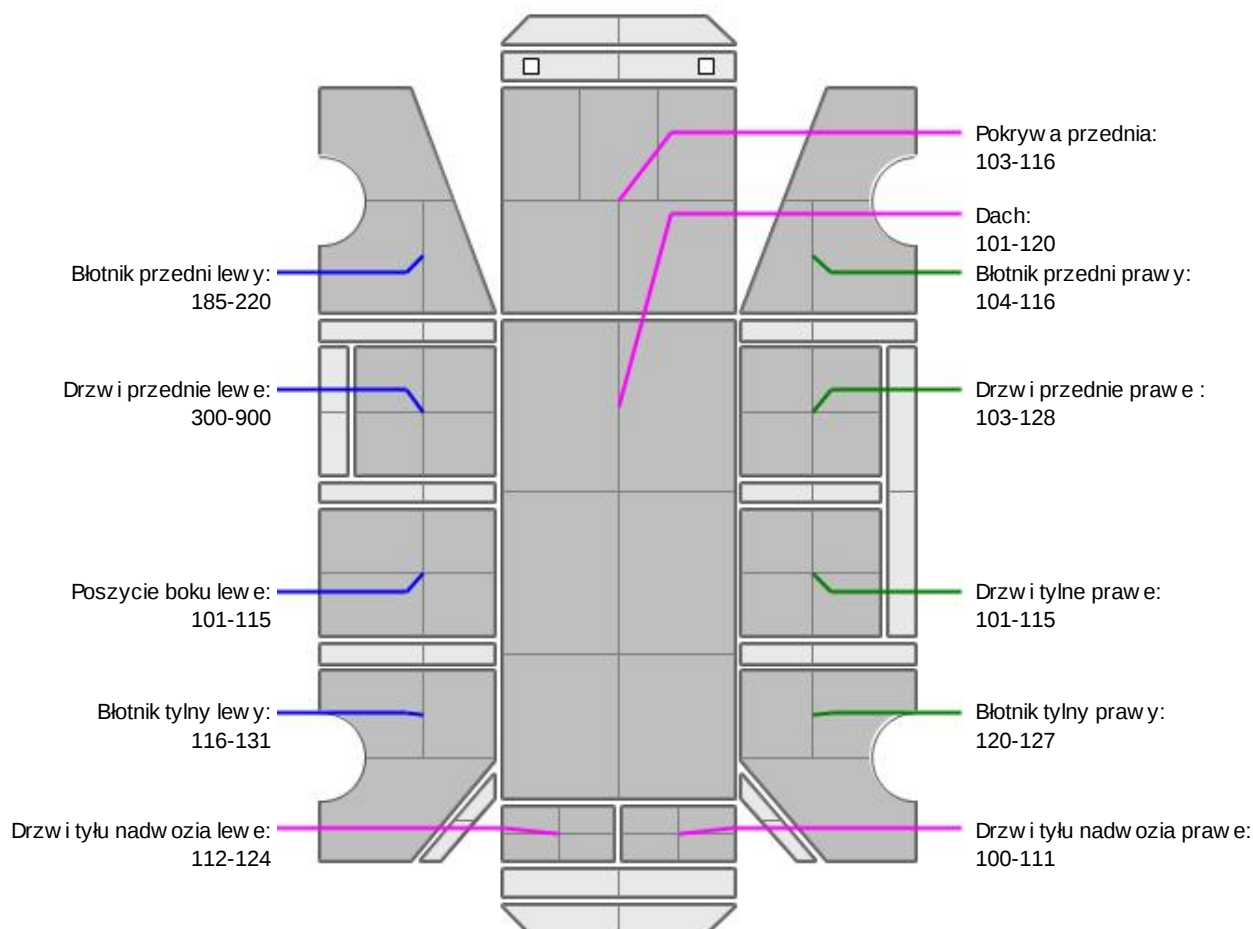
### NADWOZIE – Opis powłoki lakierowej

| L.p. | Nazwa elementu | L / P | Grubość powłoki [μm] | Opis |
| 1 | Pokrywa przednia | | 103-116 | |
| 2 | Dach | | 101-120 | |
| 3 | Błotnik przedni | L | 185-220 | |
| 4 | Drzwi przednie | L | 300-900 | |
| 5 | Poszycie boku | L | 101-115 | |
| 6 | Błotnik tylny | L | 116-131 | |
| 7 | Drzwi tyłu nadwozia | | 112-124 | |
| 8 | Błotnik przedni | P | 104-116 | |
| 9 | Drzwi przednie | P | 103-128 | |
| 10 | Drzwi tylne | P | 101-115 | |
| 11 | Błotnik tylny | P | 120-127 | |
| 12 | Drzwi tyłu nadwozia | | 100-111 | |

Podane przedziały grubości powłoki lakierowej poszczególnych elementów dotyczą wyłącznie punktów pomiarowych, tj. trzech wybranych miejsc na danym elemencie nadwozia. Nie oznacza to, że w pozostałych obszarach danego elementu grubość powłoki jest jednakowa ani że nie może wykroczyć poza wskazane zakresy. Pomiary wykonano urządzeniem będącym w posiadaniu rzeczoznawcy. Pomiar wykonany innym przyrządem może się różnić.
