## Wycena wartości

Zadanie: Określenie wartości rynkowej pojazdu

| DANE IDENTYFIKACYJNE POJAZDU | | Dane: [O] VII-2026 | |
|---|---|---|---|
| Marka: | CHEVROLET | Nr rejestracyjny: | WA74860 |
| Model pojazdu: | Aveo III 1.2 16V MR`11 E5 | Nr Info-Ekspert: | 259-00288 |

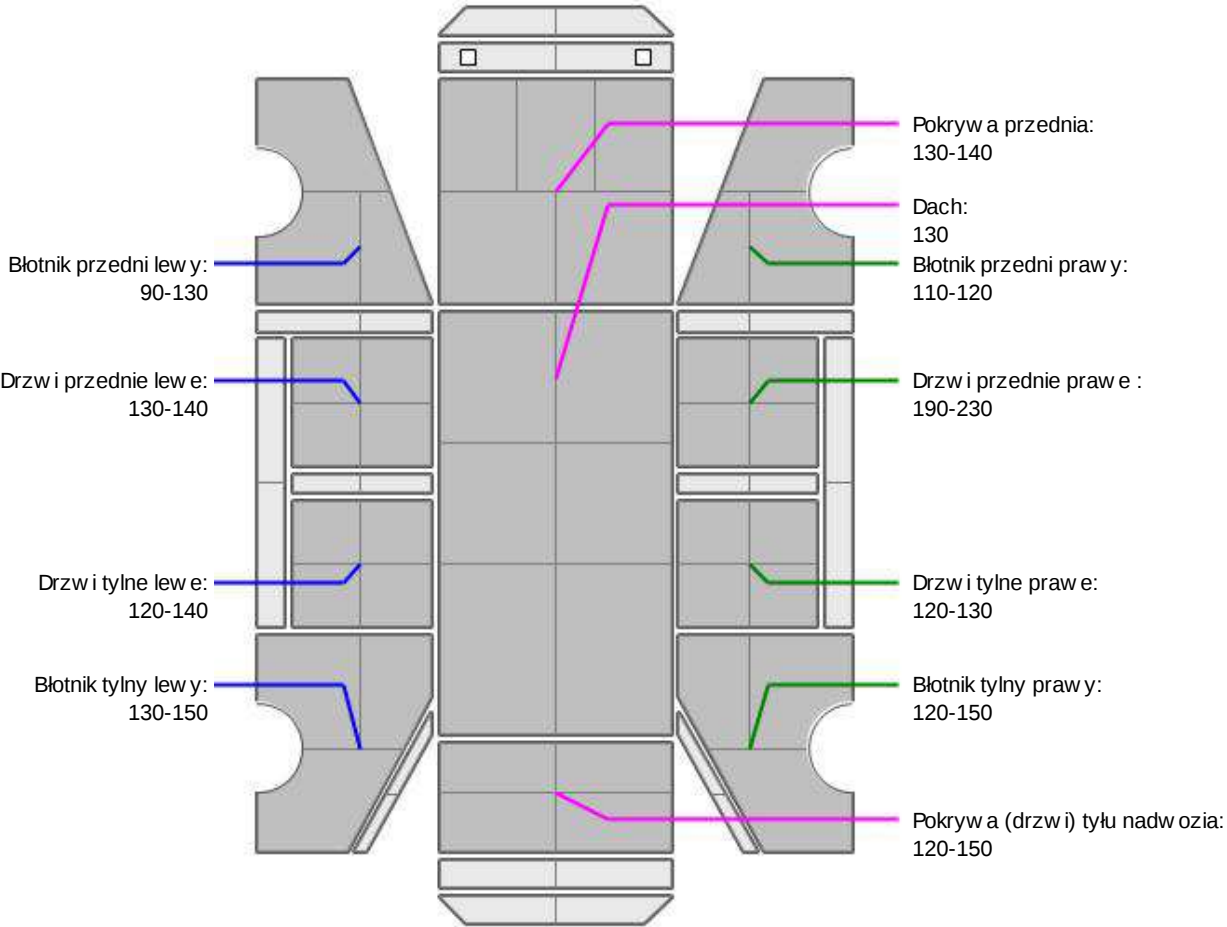
**NADWOZIE – Opis powłoki lakierowej**

| L.p. | Nazwa elementu | L / P | Grubość powłoki<br>[µm] | Opis |
| 1 | Pokrywa przednia | | 130-140 | |
| 2 | Dach | | 130 | |
| 3 | Błotnik przedni | L | 90-130 | |
| 4 | Drzwi przednie | L | 130-140 | |
| 5 | Drzwi tylne | L | 120-140 | |
| 6 | Błotnik tylny | L | 130-150 | |
| 7 | Błotnik przedni | P | 110-120 | |
| 8 | Drzwi przednie | P | 190-230 | |

| 9 | Drzwi tylne | P | 120-130 | |
| 10 | Błotnik tylny | P | 120-150 | |
| 11 | Pokrywa (drzwi) tyłu nadwozia | | 120-150 | |

Podane przedziały grubości powłoki lakierowej poszczególnych elementów dotyczą wyłącznie punktów pomiarowych, tj. trzech wybranych miejsc na danym elemencie nadwozia. Nie oznacza to, że w pozostałych obszarach danego elementu grubość powłoki jest jednakowa ani że nie może wykaczać poza wskazane zakresy. Pomiary wykonano urządzeniem będącym w posiadaniu rzeczoznawcy. Pomiar wykonany innym przyrządem może się różnić.
