Nr zlecenia: 80/24/06/2026/CarArena STANDARD

## Wycena wartości

Zadanie: Określenie wartości rynkowej pojazdu

| DANE IDENTYFIKACYJNE POJAZDU | | Dane: [O] VI-2026 | |
|---|---|---|---|
| Model pojazdu: | 330i Gran Turismo MR`16 E6d F34 | Nr Info-Ekspert: | 003-04545 |

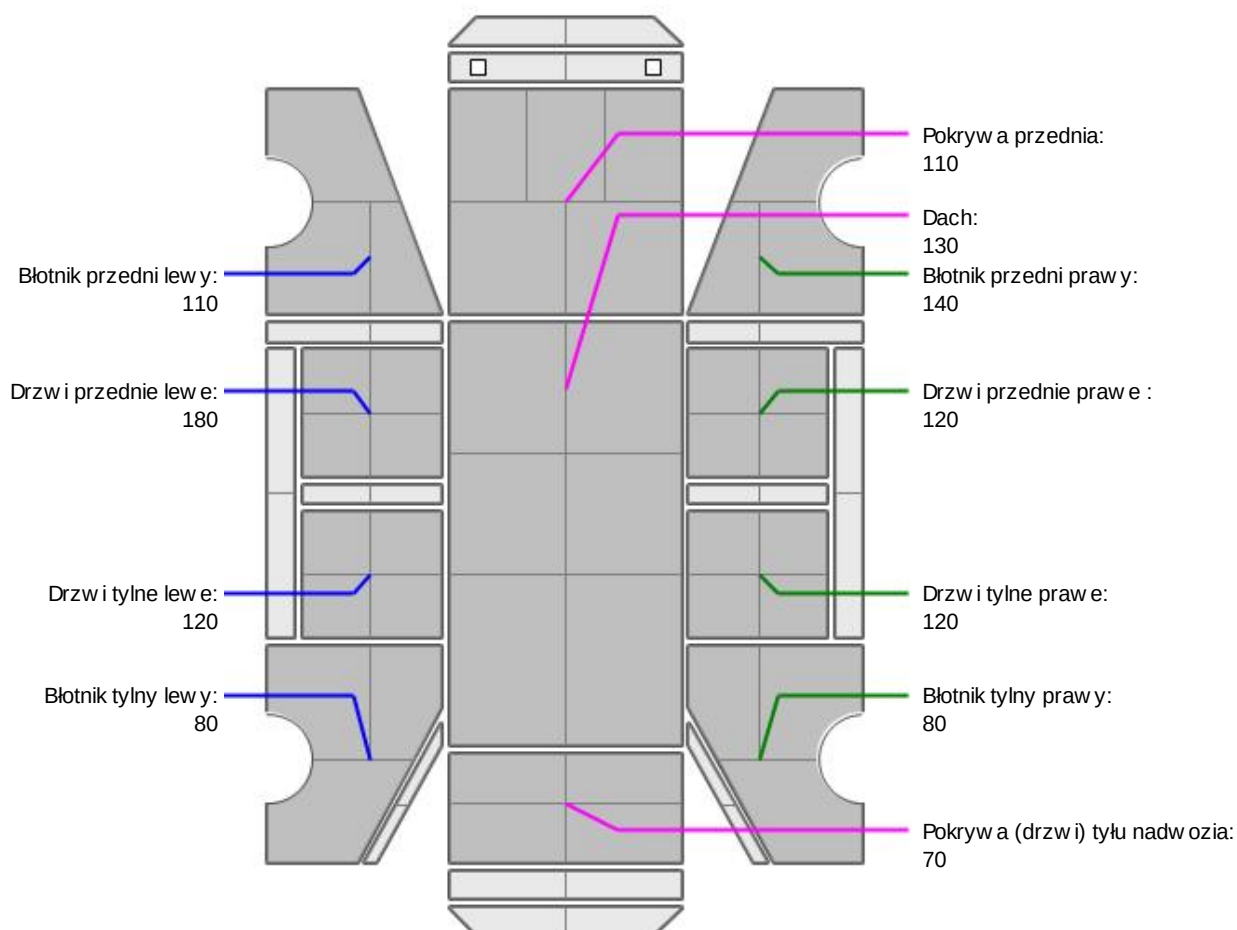
## NADWOZIE – Opis powłoki lakierowej

| L.p. | Nazwa elementu | L / P | Grubość powłoki<br>[μm] | Opis |
| 1 | Pokrywa przednia | | 110 | |
| 2 | Dach | | 130 | |
| 3 | Błotnik przedni | L | 110 | |
| 4 | Drzwi przednie | L | 180 | |
| 5 | Drzwi tylne | L | 120 | |
| 6 | Błotnik tylny | L | 80 | |
| 7 | Błotnik przedni | P | 140 | |
| 8 | Drzwi przednie | P | 120 | |
| 9 | Drzwi tylne | P | 120 | |
| 10 | Błotnik tylny | P | 80 | |
| 11 | Pokrywa (drzwi) tyłu nadwozia | | 70 | |

Podane przedziały grubości powłoki lakierowej poszczególnych elementów dotyczą wyłącznie punktów pomiarowych, tj. trzech wybranych miejsc na danym elemencie nadwozia. Nie oznacza to, że w pozostałych obszarach danego elementu grubość powłoki jest jednakowa ani że nie może wykroczyć poza wskazane zakresy. Pomiary wykonano urządzeniem będącym w posiadaniu rzeczoznawcy. Pomiar wykonany innym przyrządem może się różnić.
