Nr zlecenia: 203/25/06/2026/CarArena STANDARD

## Wycena wartości

Zadanie: Ocena stanu technicznego i określenie wartości rynkowej pojazdu

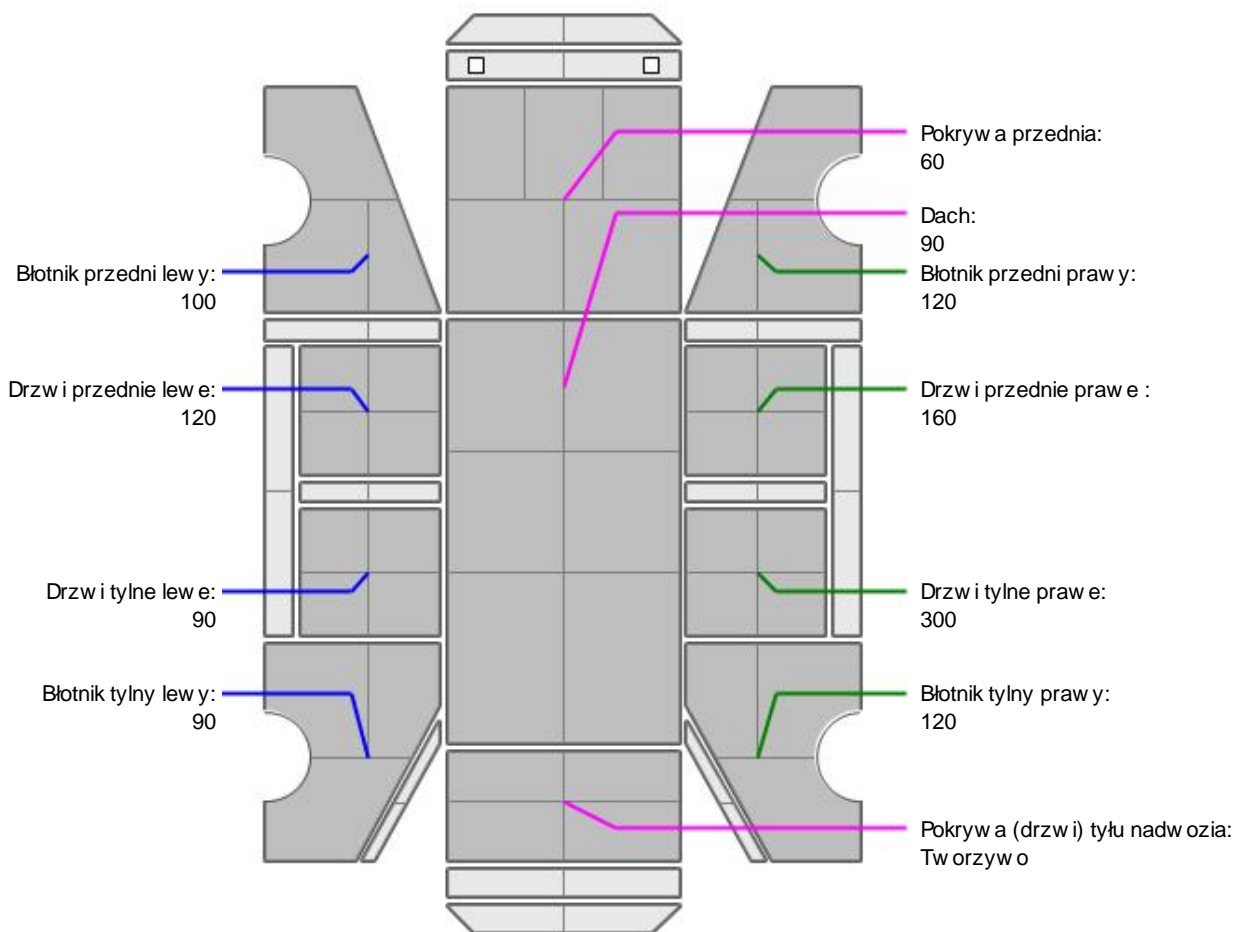
L.p.	Nazwa elementu	L / P	Grubość powłoki [μm]	Opis
1	Pokrywa przednia		60	
2	Dach		90	
3	Błotnik przedni	L	100	
4	Drzwi przednie	L	120	
5	Błotnik tylny	L	90	
6	Błotnik przedni	P	120	
7	Drzwi przednie	P	160	
8	Błotnik tylny	P	120	
9	Pokrywa (drzwi) tyłu nadwozia		Tworzywo	
10	Drzwi tylne	L	90	
11	Drzwi tylne	P	300

Podane przedziały grubości powłoki lakierowej poszczególnych elementów dotyczą wyłącznie punktów pomiarowych, tj. trzech wybranych miejsc na danym elemencie nadwozia. Nie oznacza to, że w pozostałych obszarach danego elementu grubość powłoki jest jednakowa ani że nie może wykroczyć poza wskazane zakresy. Pomiary wykonano urządzeniem bezdźwiękowym w posiadaniu rzeczoznawcy. Pomiar wykonany innym przyrządem może się różnić.
