Nr zlecenia: 40/29/06/2026/CarArena STANDARD

## Wycena wartości

Zadanie: Ocena stanu technicznego i określenie wartości rynkowej pojazdu

| DANE IDENTYFIKACYJNE POJAZDU | | Dane: [T] VI-2026 | |
|---|---|---|---|
| Marka: | LAND ROVER | Nr rejestracyjny: | WND67222 |

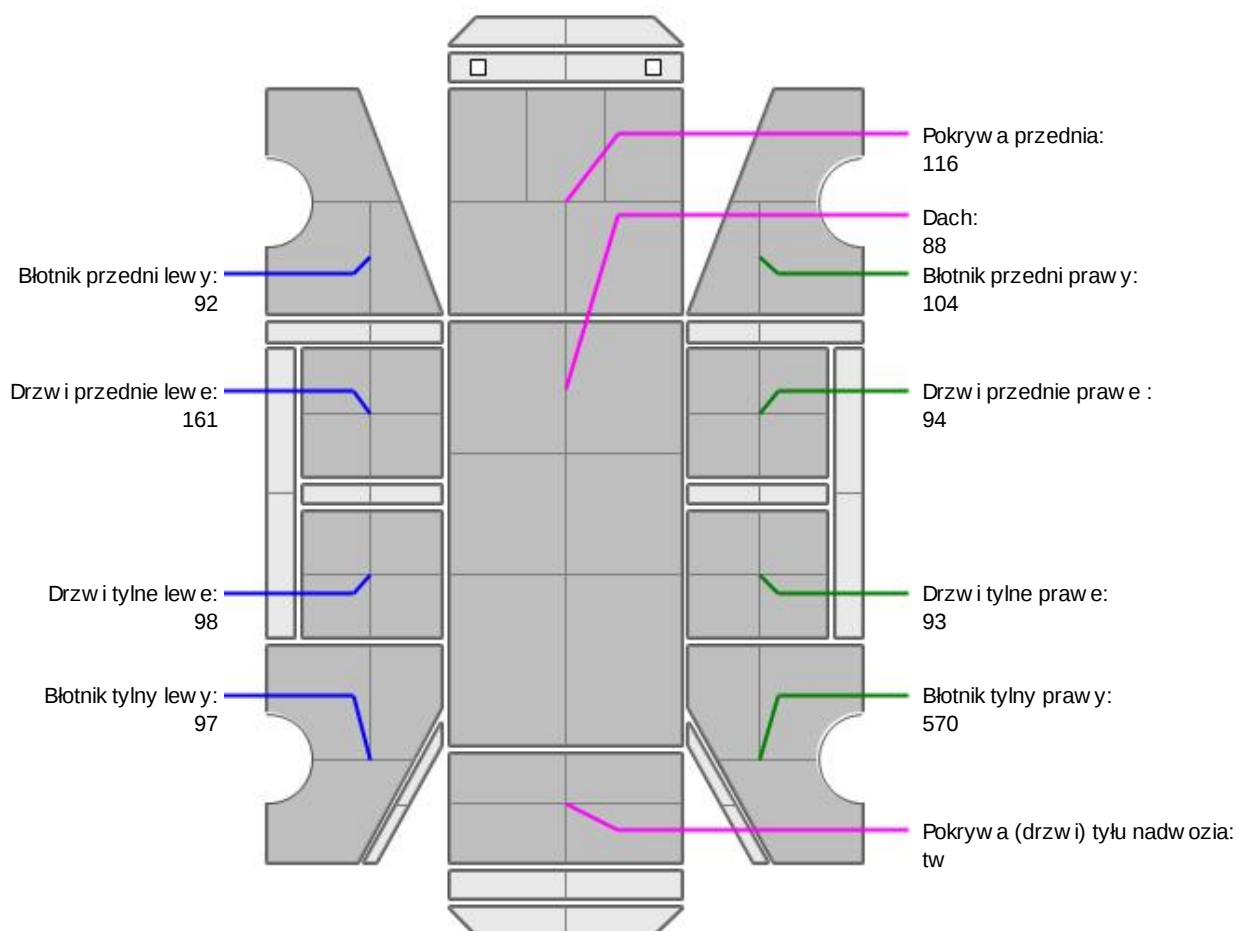
| L.p. | Nazwa elementu | L / P | Grubość powłoki<br>[ $\mu\text{m}$ ] | Opis |
| 1 | Pokrywa przednia | | 116 | |
| 2 | Dach | | 88 | |
| 3 | Błotnik przedni | L | 92 | |
| 4 | Drzwi przednie | L | 161 | |
| 5 | Błotnik tylny | L | 97 | |
| 6 | Błotnik przedni | P | 104 | |
| 7 | Drzwi przednie | P | 94 | |
| 8 | Błotnik tylny | P | 570 | |
| 9 | Pokrywa (drzwi) tyłu nadwozia | | tw | |
| 10 | Drzwi tylne | L | 98 | |
| 11 | Drzwi tylne | P | 93 | |

Podane przedziały grubości powłoki lakierowej poszczególnych elementów dotyczą wyłącznie punktów pomiarowych, tj. trzech wybranych miejsc na danym elemencie nadwozia. Nie oznacza to, że w pozostałych obszarach danego elementu grubość powłoki jest jednakowa ani że nie może wykroczyć poza wskazane zakresy. Pomiary wykonano urządzeniem będącym w posiadaniu rzeczoznawcy. Pomiar wykonany innym przyrządem może się różnić.
