Nr zlecenia: 43/25/06/2026/CarArena STANDARD

WYCENA WARTO CI

Zadanie: Okre lenie warto ci rynkowej pojazdu

Rodzaj pojazdu: Samochód osobowy	VIN: W B A 4 8 F U 0 X 0 8 D 4 7 6 1 8
Marka: BMW	Nr rejestracyjny: DW7WL14
Model pojazdu: 320 Diesel Mild Hybrid MR`22 E6d/e G20	Nr Info-Ekspert: 003-06446
Wersja: xDrive M Sport Steptronic	Rok produkcji: 2023

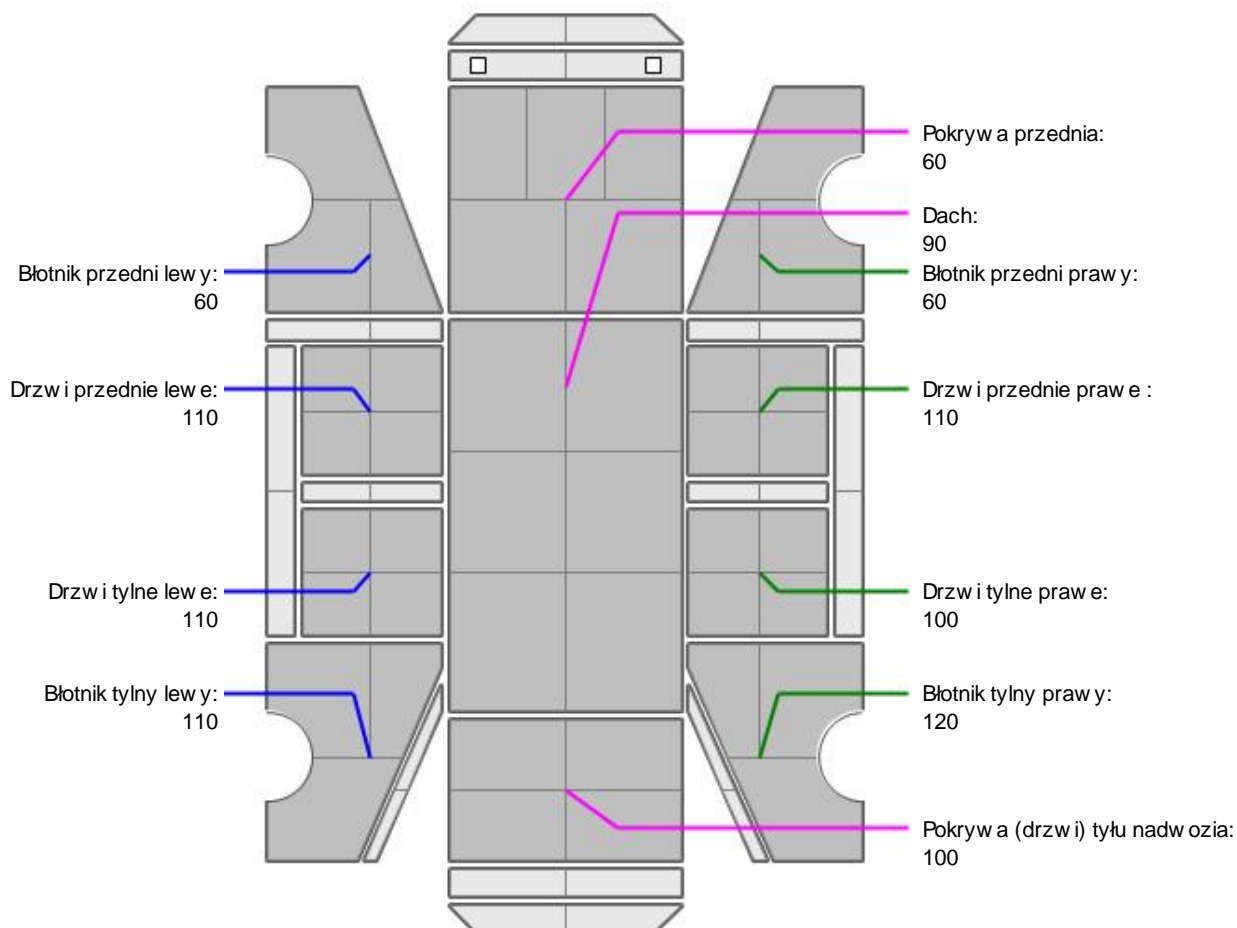
KABINA KIEROWCY – Opis powłoki lakierowej

L.p.	Nazwa elementu	L / P	Grubość powłoki [µm]	Opis
1	Pokrywa przednia		60	
2	Dach		90	
3	Błotnik przedni	L	60	
4	Drzwi przednie	L	110	
5	Drzwi tylne	L	110	
6	Błotnik tylny	L	110	
7	Błotnik przedni	P	60	
8	Drzwi przednie	P	110	
9	Drzwi tylne	P	100	
10	Błotnik tylny	P	120	
11	Pokrywa (drzwi) tyłu nadwozia		100

Podane przedziały grubości powłoki lakierowej poszczególnych elementów dotyczą wyłącznie punktów pomiarowych, tj. trzech wybranych miejsc na danym elemencie nadwozia. Nie oznacza to, że w pozostałych obszarach danego elementu grubość powłoki jest jednakowa ani że nie może wykraczać poza wskazane zakresy. Pomiary wykonano urządzeniem bezdźwiękowym w posiadaniu rzeczoznawcy. Pomiar wykonany innym przyrządem może się różnić.
