Nr zlecenia: 113/06/07/2026/CarArena STANDARD

Wycena wartości

Zadanie: Określenie wartości rynkowej pojazdu

Rodzaj pojazdu:	Samochód osobowy	VIN:	WBA31FZ020FR14809
Marka:	BMW	Nr rejestracyjny:	PZ3T185
Model pojazdu:	320 Touring Diesel Mild Hybrid MR`22 E6d/e G21	Nr Info-Ekspert:	003-06460
Wersja:	xDrive M Sport Steptronic	Rok produkcji:	2023

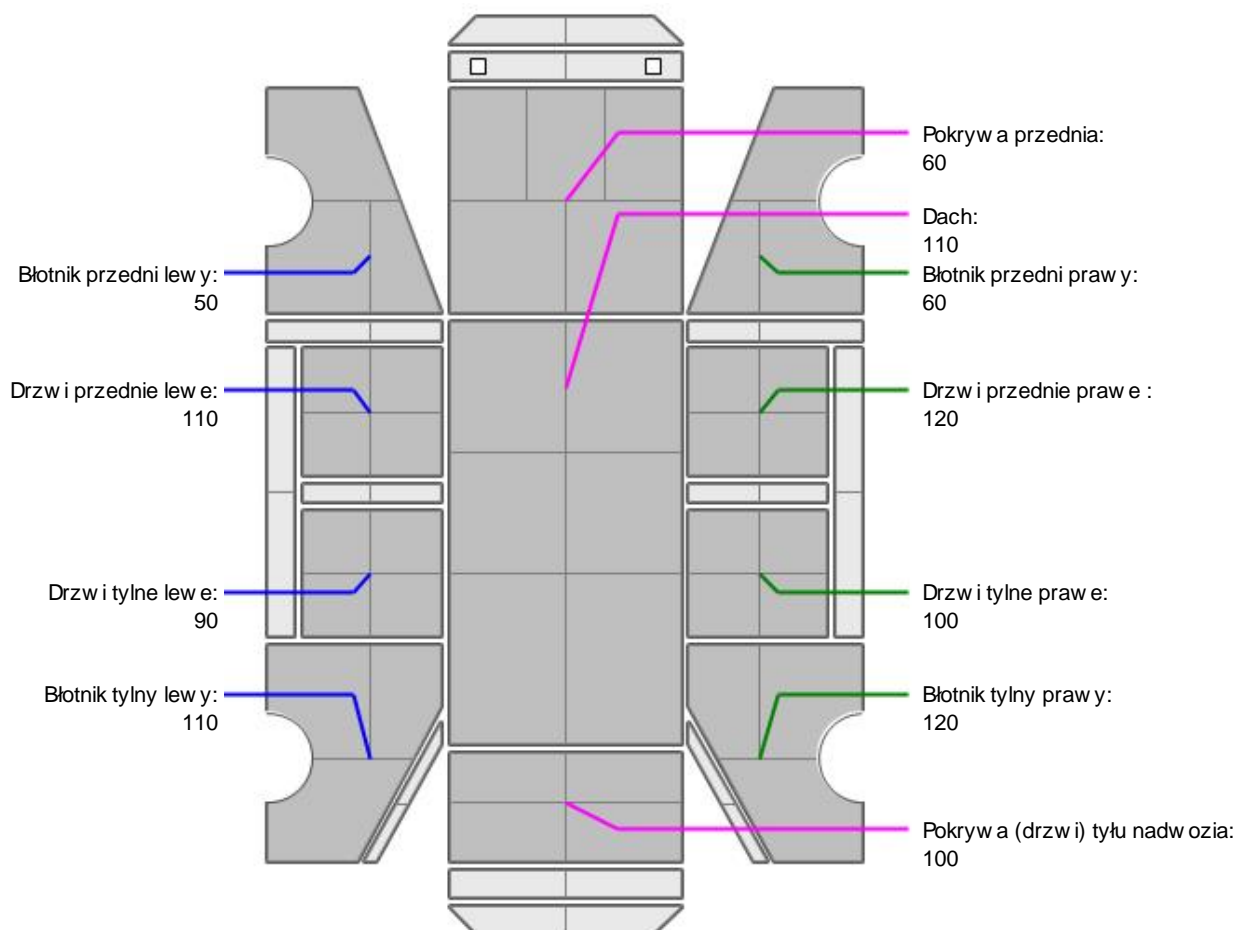
L.p.	Nazwa elementu	L / P	Grubość powłoki [µm]	Opis
1	Pokrywa przednia		60	
2	Dach		110	
3	Błotnik przedni	L	50	
4	Drzwi przednie	L	110	
5	Drzwi tylne	L	90	
6	Błotnik tylny	L	110	
7	Błotnik przedni	P	60	
8	Drzwi przednie	P	120	
9	Drzwi tylne	P	100	
10	Błotnik tylny	P	120	
11	Pokrywa (drzwi) tyłu nadwozia		100

Podane przedziały grubości powłoki lakierowej poszczególnych elementów dotyczą wyłącznie punktów

pomiarowych, tj. trzech wybranych miejsc na danym elemencie nadwozia. Nie oznacza to, że w pozostałych obszarach danego elementu grubość powłoki jest jednakowa ani że nie może wykroczyć poza wskazane zakresy. Pomiary wykonano urządzeniem będącym w posiadaniu rzeczoznawcy. Pomiar wykonany innym przyrządem może się różnić.
