Nr zlecenia: 124/30/06/2026/CarArena STANDARD

Wycena wartości

Zadanie: Ocena stanu technicznego i określenie wartości rynkowej pojazdu

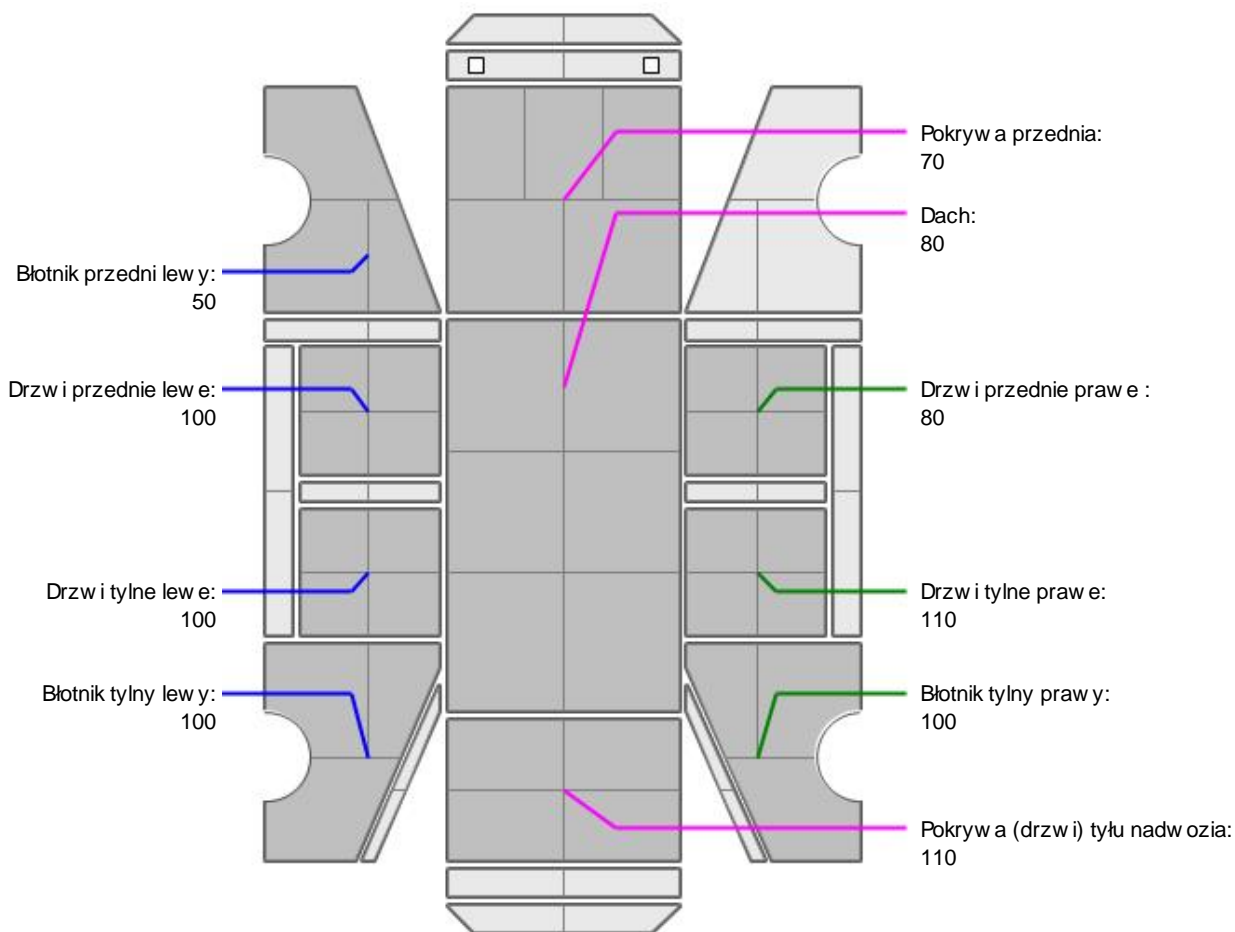
KABINA KIEROWCY – Opis powłoki lakierowej

L.p.	Nazwa elementu	L / P	Grubość powłoki [µm]	Opis
1	Pokrywa przednia		70	
2	Dach		80	
3	Błotnik przedni	L	50	
4	Drzwi przednie	L	100	
5	Błotnik tylny	L	100	
6	Drzwi przednie	P	80	
7	Błotnik tylny	P	100	
8	Pokrywa (drzwi) tyłu nadwozia		110	
9	Drzwi tylne	L	100	
10	Drzwi tylne	P	110

Podane przedziały grubości powłoki lakierowej poszczególnych elementów dotyczą wyłącznie punktów pomiarowych, tj. trzech wybranych miejsc na danym elemencie nadwozia. Nie oznacza to, że w pozostałych obszarach danego elementu grubość powłoki jest jednakowa ani że nie może wykraczać poza wskazane zakresy. Pomiary wykonano urządzeniem bezdźwiękowym w posiadaniu rzeczoznawcy. Pomiar wykonany innym przyrządem może się różnić.
