Nr zlecenia: 30/30/06/2026/CarArena STANDARD

WYCENA WARTO CI

Zadanie: Ocena stanu technicznego i określenie wartości rynkowej pojazdu

Rodzaj pojazdu:	Samochód terenowy	VIN:	WBA11EV0209X24661
Marka:	BMW	Nr rejestracyjny:	PZ5U006
Model pojazdu:	X5 Diesel MR`23 E6d G05	Nr Info-Ekspert:	003-06384
Wersja:	xDrive30d M Sport Step	Rok produkcji:	2024

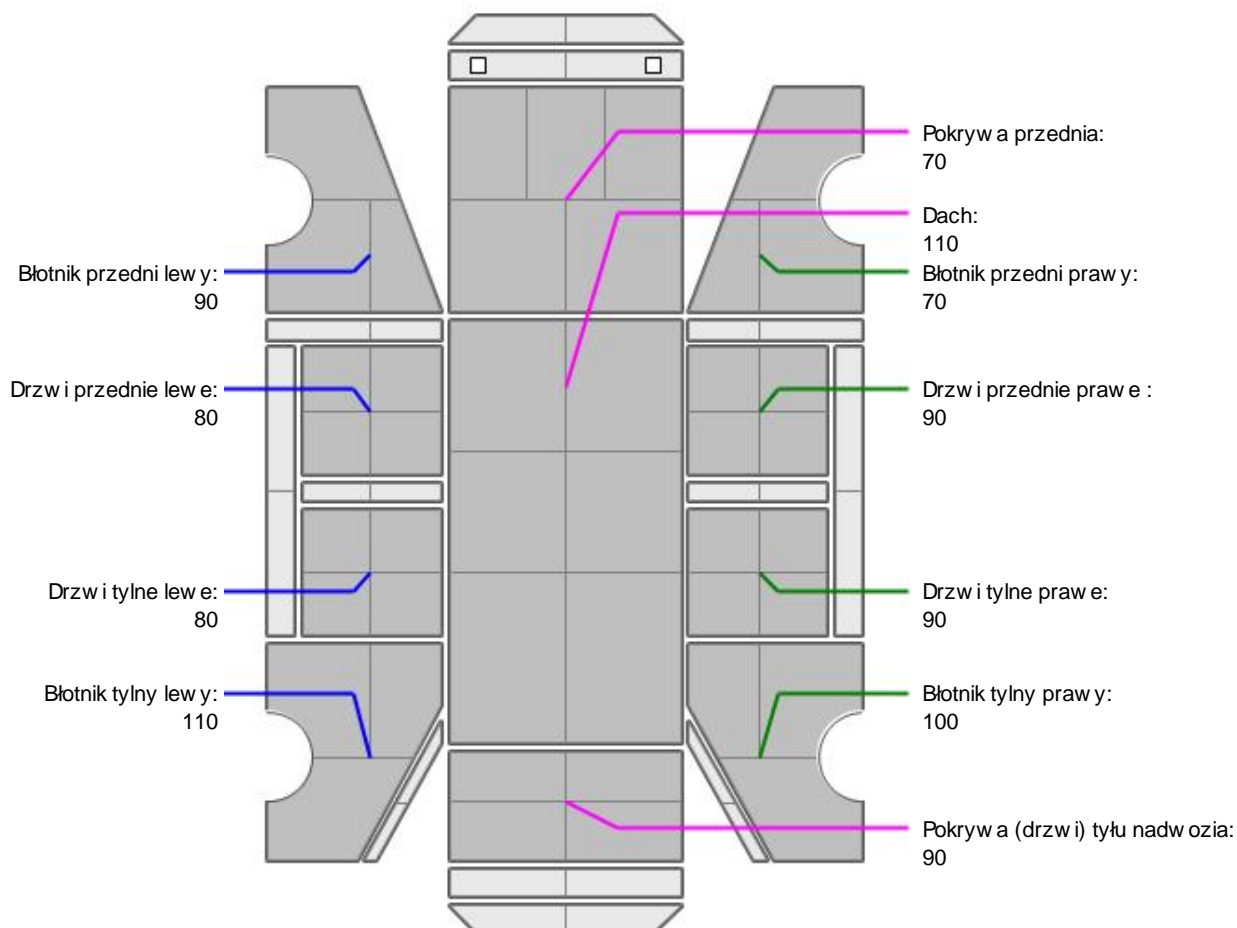
NADWOZIE – Opis powłoki lakierowej

L.p.	Nazwa elementu	L / P	Grubość powłoki [μm]	Opis
1	Pokrywa przednia		70	
2	Dach		110	
3	Błotnik przedni	L	90	
4	Drzwi przednie	L	80	
5	Drzwi tylne	L	80	
6	Błotnik tylny	L	110	
7	Błotnik przedni	P	70	
8	Drzwi przednie	P	90	
9	Drzwi tylne	P	90	
10	Błotnik tylny	P	100	
11	Pokrywa (drzwi) tyłu nadwozia		90

Podane przedziały grubości powłoki lakierowej poszczególnych elementów dotyczą wyłącznie punktów pomiarowych, tj. trzech wybranych miejsc na danym elemencie nadwozia. Nie oznacza to, że w pozostałych obszarach danego elementu grubość powłoki jest jednakowa ani że nie może wykroczyć poza wskazane zakresy. Pomiary wykonano urządzeniem bezdźwiękowym w posiadaniu rzeczoznawcy. Pomiar wykonany innym przyrządem może się różnić.
