Nr zlecenia: 26/30/06/2026/CarArena STANDARD

## Wycena wartości

Zadanie: Określenie wartości rynkowej pojazdu

Rodzaj pojazdu: <b>Samochód osobowy</b>	VIN: <b>NMTBZ3BE80R016838</b>
Marka: <b>TOYOTA</b>	Nr rejestracyjny: <b>PO2LS81</b>
Model pojazdu: <b>Corolla 1.8 Hybrid MR`19 E6</b>	Nr Info-Expert: <b>037-03193</b>
Wersja: <b>Active e-CVT</b>	Rok produkcji: <b>2019</b>

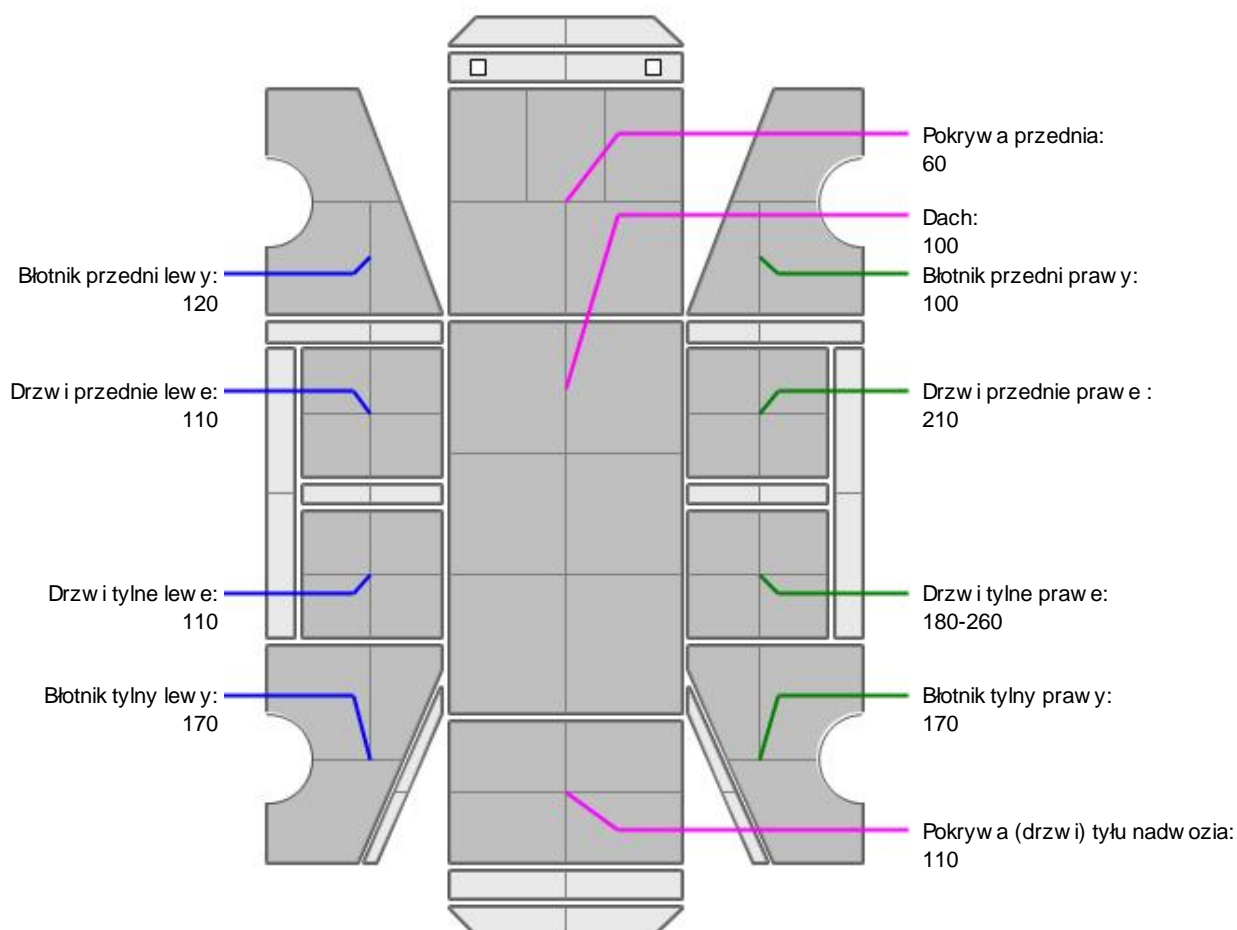
**KABINA KIEROWCY – Opis powłoki lakierowej**

L.p.	Nazwa elementu	L / P	Grubość powłoki [µm]	Opis
1	Pokrywa przednia		60	
2	Dach		100	
3	Błotnik przedni	L	120	
4	Drzwi przednie	L	110	
5	Drzwi tylne	L	110	
6	Błotnik tylny	L	170	
7	Błotnik przedni	P	100	
8	Drzwi przednie	P	210	
9	Drzwi tylne	P	180-260	
10	Błotnik tylny	P	170	
11	Pokrywa (drzwi) tyłu nadwozia		110

Podane przedziały grubości powłoki lakierowej poszczególnych elementów dotyczą wyłącznie punktów pomiarowych, tj. trzech wybranych miejsc na danym elemencie nadwozia. Nie oznacza to, że w pozostałych obszarach danego elementu grubość powłoki jest jednakowa ani że nie może wykraczać poza wskazane zakresy. Pomiary wykonano urządzeniem bezdźwiękowym w posiadaniu rzeczoznawcy. Pomiar wykonany innym przyrządem może się różnić.
