Nr zlecenia: 25/30/06/2026/CarArena STANDARD

## Wycena wartości

Zadanie: Określenie wartości rynkowej pojazdu

Rodzaj pojazdu: <b>Samochód osobowy</b>	VIN: <b>NMTBZ3BE60R093594</b>
Marka: <b>TOYOTA</b>	Nr rejestracyjny: <b>PO2UN52</b>
Model pojazdu: <b>Corolla 1.8 Hybrid MR`19 E6</b>	Nr Info-Ekspert: <b>037-03193</b>
Wersja: <b>Active e-CVT</b>	Rok produkcji: <b>2021</b>

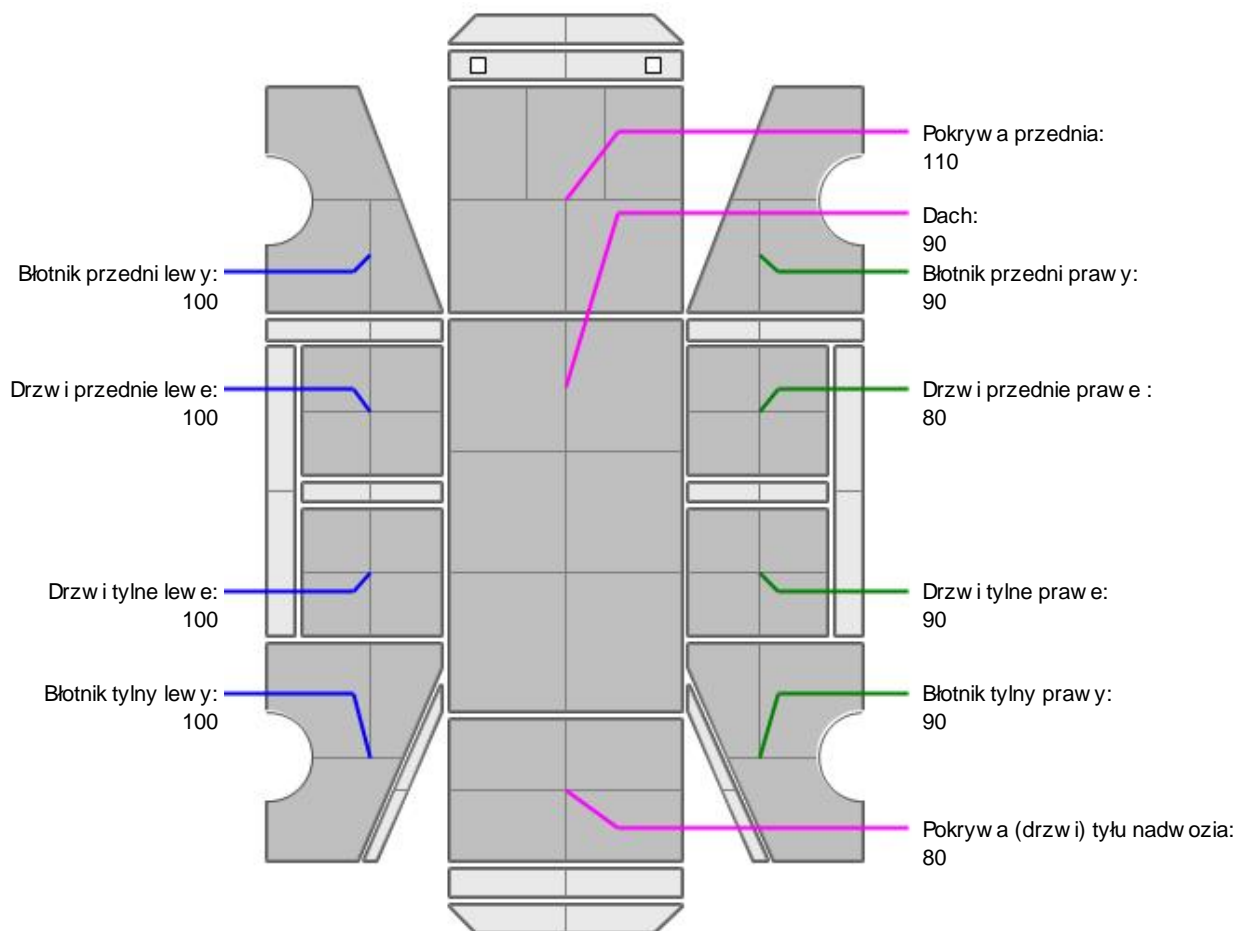
**KABINA KIEROWCY – Opis powłoki lakierowej**

L.p.	Nazwa elementu	L / P	Grubość powłoki [µm]	Opis
1	Pokrywa przednia		110	
2	Dach		90	
3	Błotnik przedni	L	100	
4	Drzwi przednie	L	100	
5	Drzwi tylne	L	100	
6	Błotnik tylny	L	100	
7	Błotnik przedni	P	90	
8	Drzwi przednie	P	80	
9	Drzwi tylne	P	90	
10	Błotnik tylny	P	90	
11	Pokrywa (drzwi) tyłu nadwozia		80

Podane przedziały grubości powłoki lakierowej poszczególnych elementów dotyczą wyłącznie punktów pomiarowych, tj. trzech wybranych miejsc na danym elemencie nadwozia. Nie oznacza to, że w pozostałych obszarach danego elementu grubość powłoki jest jednakowa ani że nie może wykraczać poza wskazane zakresy. Pomiary wykonano urządzeniem bezdźwiękowym w posiadaniu rzeczoznawcy. Pomiar wykonany innym przyrządem może się różnić.
