## Raport z oględzin pojazdu

| Numer raportu | 219715/6/26-11401 | Data raportu | 30-06-2026 |

| Marka, model | AUDI A6 Avant [C8] 18-23 |
| Numer rejestracyjny | PO7XT39 |

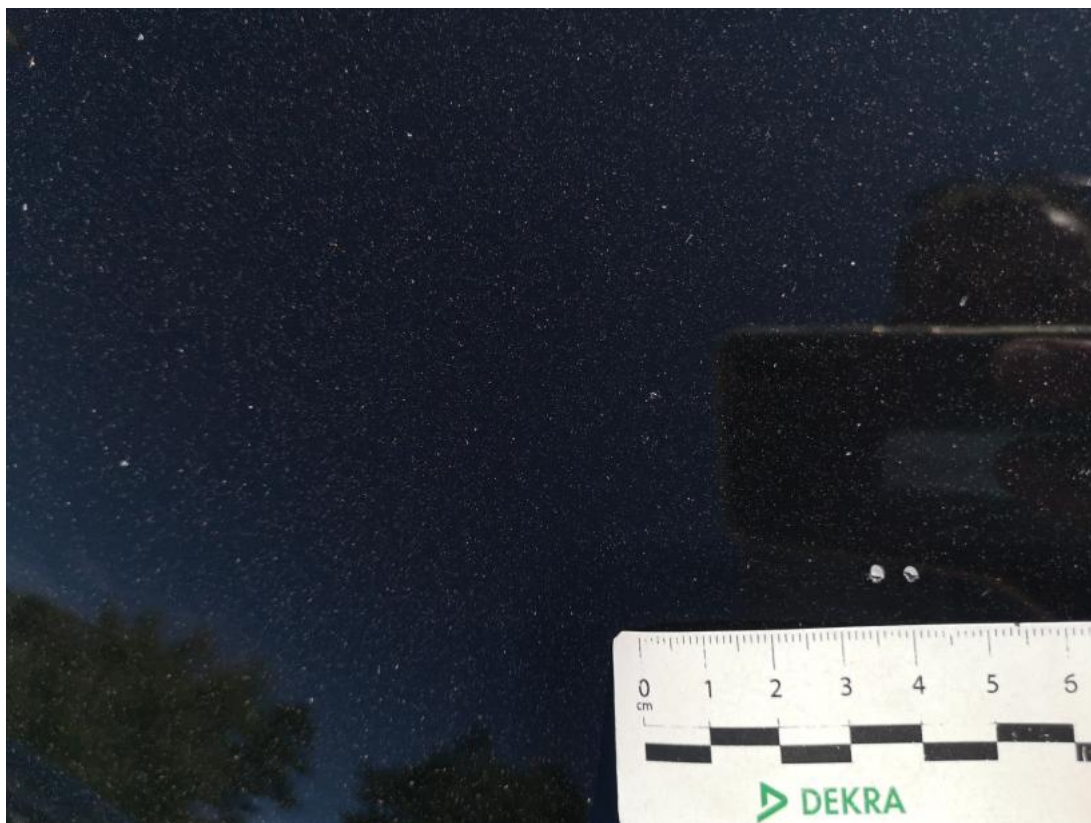
**Fot. 41**

| Poz. | Nazwa pozycji | Opis uszkodzeń | Kwalifik. | Naprawa [rbg] |
|---|---|---|---|---|
| 8 | Pokrywa przednia | rysa/odprysk | | |

Pokrywa komory silnika - Rysa/odprysk 1

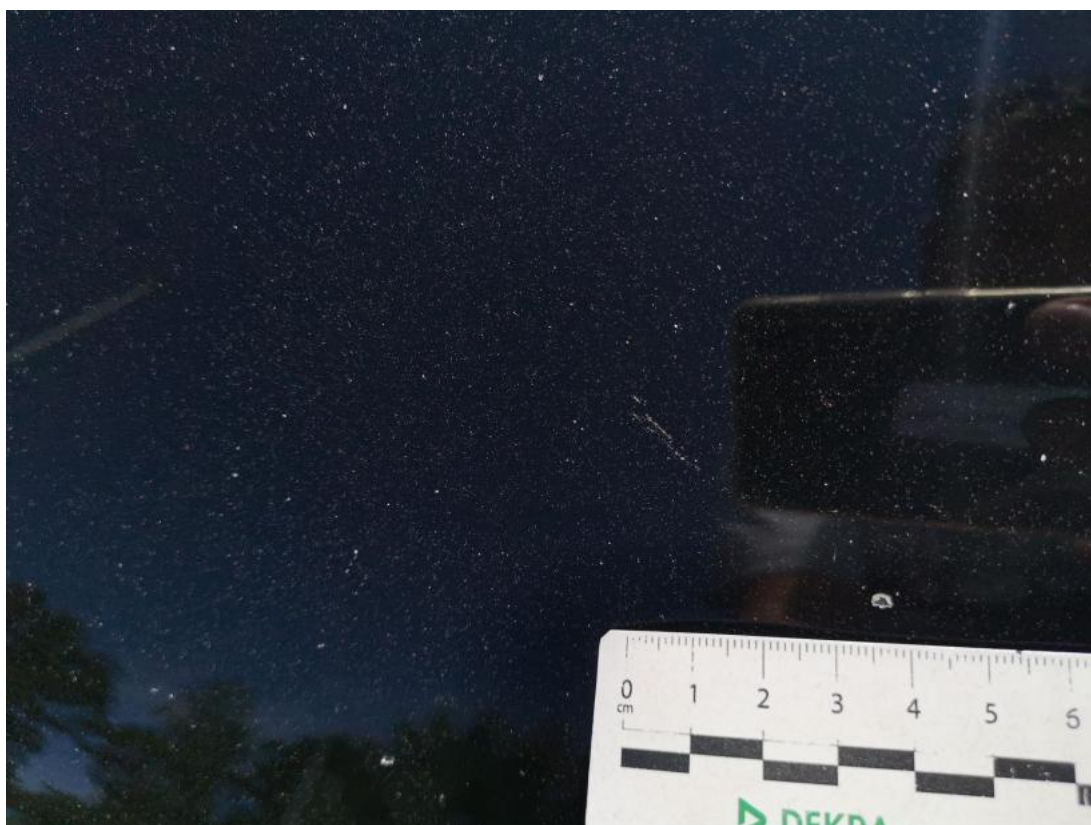
**Fot. 42**

Pokrywa komory silnika - Rysa/odprysk 2

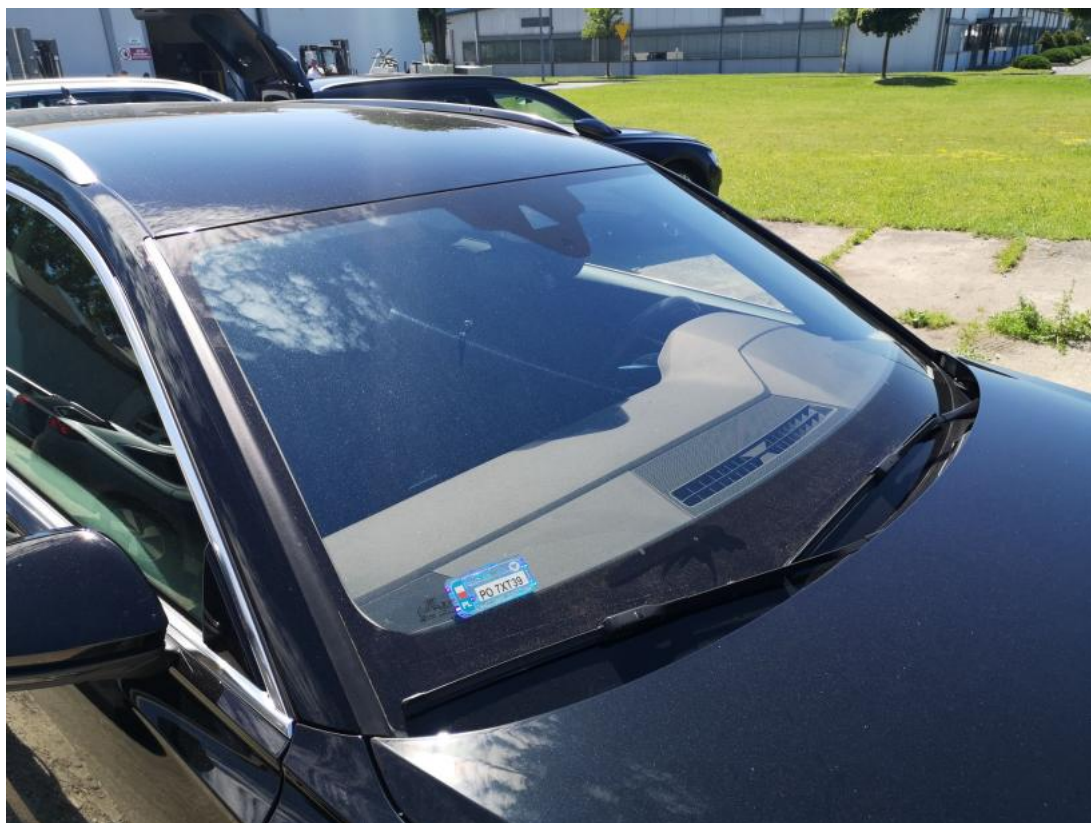
**Fot. 43**

Szyba czołowa - zdjęcie poglądowe 1

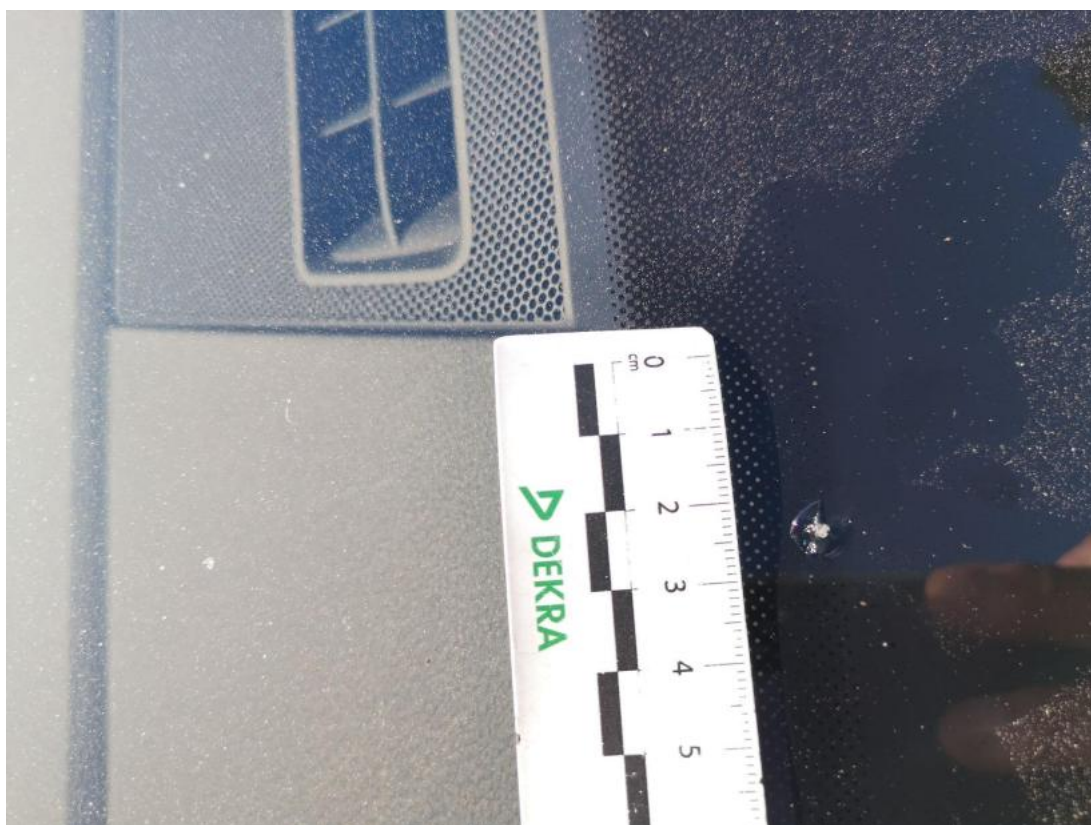
**Fot. 44**

| Poz. | Nazwa pozycji | Opis uszkodzeń | Kwalifik. | Naprawa [rbg] |
|---|---|---|---|---|
| 1 | Szyba przednia atermiczna, barwiona | pęknięcie | WY | 2.7 |

Szyba czołowa - Rysa/odprysk 1

| Poz. | Nazwa pozycji | Opis uszkodzeń | Kwalifik. | Naprawa [rbg] |
|---|---|---|---|---|
| 2 | Kpl.montażowy/naprawczy-kpl.do klejenia | | WY | |

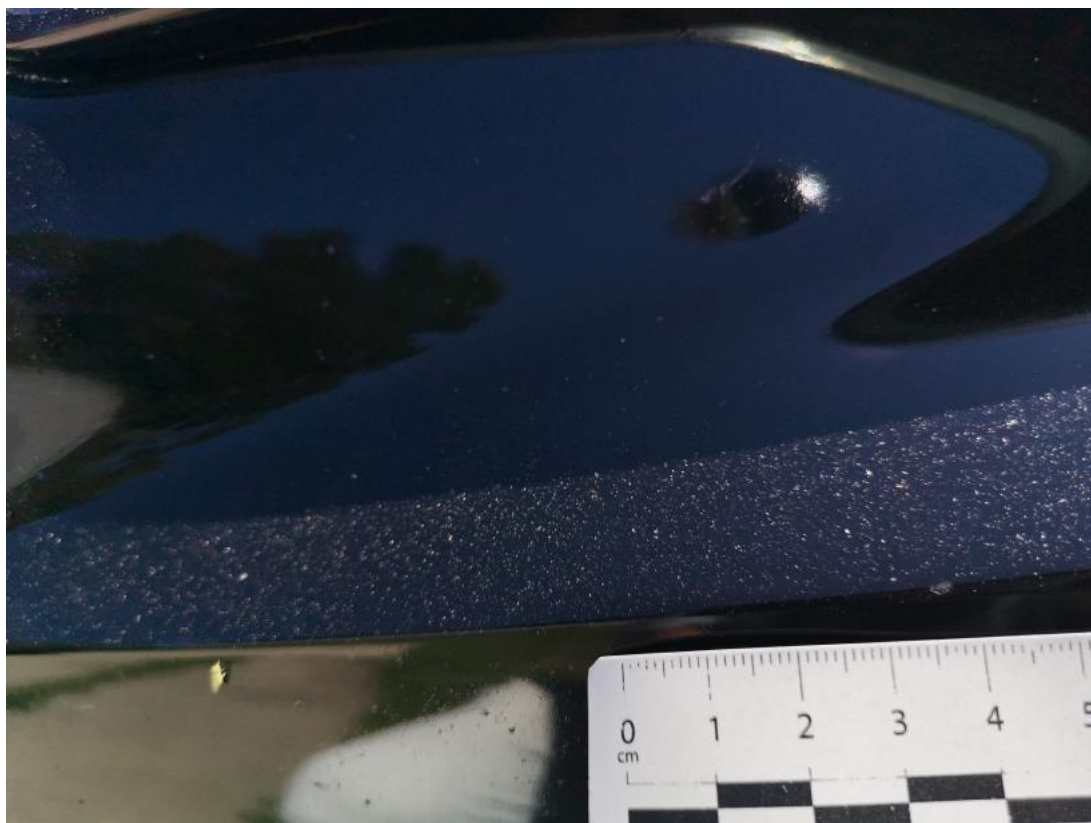
**Fot. 47**

| Poz. | Nazwa pozycji | Opis uszkodzeń | Kwalifik. | Naprawa [rbg] |
|---|---|---|---|---|
| 3 | Okladzina zderzaka przedniego | rysa/odprysk, wgniecenie/odkształcenie, ubytki materiału | NA | 1.2 |

Zderzak - Rysa/odprysk 1

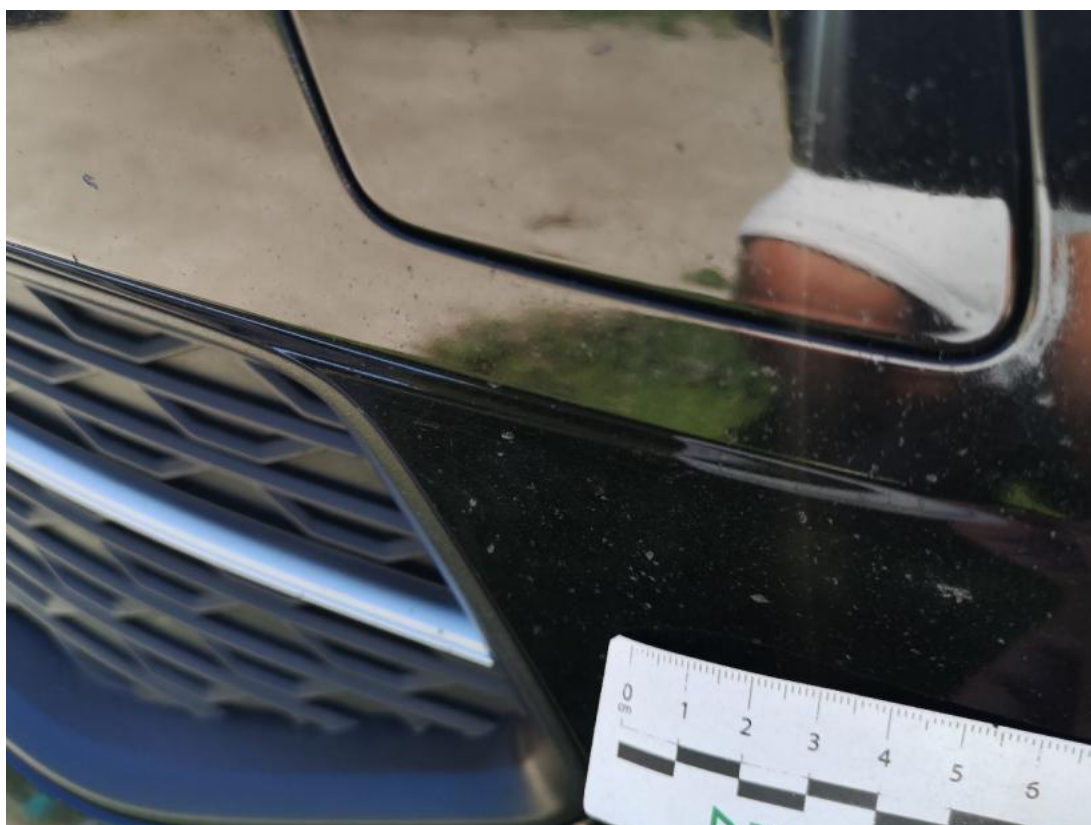
**Fot. 48**

Zderzak - Rysa/odprysk 2

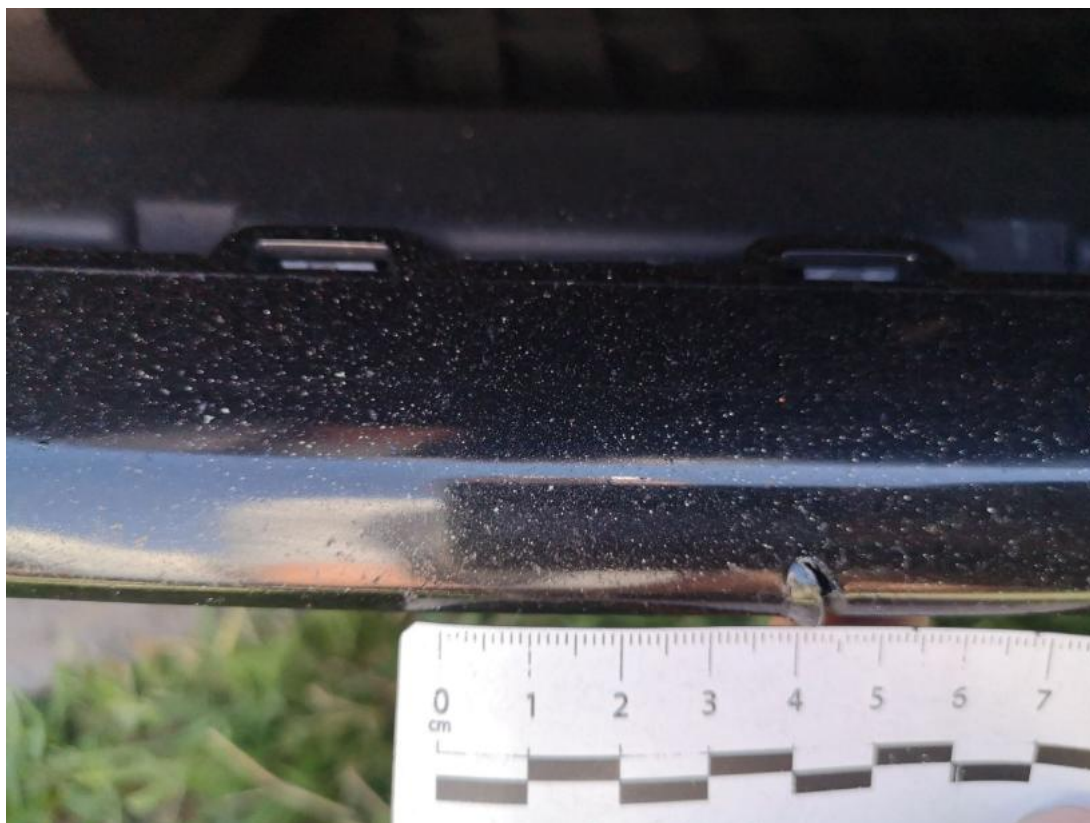
**Fot. 49**

Zderzak() - Rysa/odprysk 3

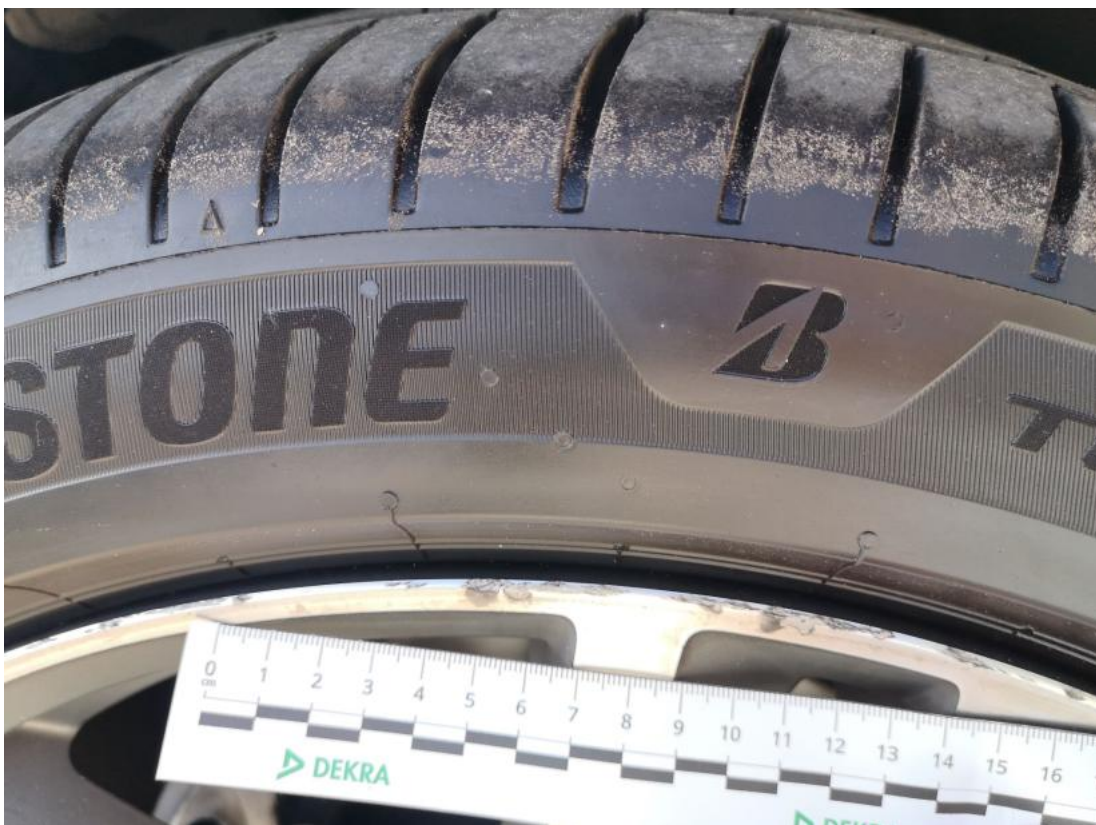
**Fot. 52**

| Poz. | Nazwa pozycji | Opis uszkodzeń | Kwalifik. | Naprawa [rbg] |
|---|---|---|---|---|
| 5 | Tarcza koła aluminiowa przód R | rysa/odprysk, ubytki materiału | NA | 2 |

Felga aluminiowa przednia P - Rysa/odprysk 1

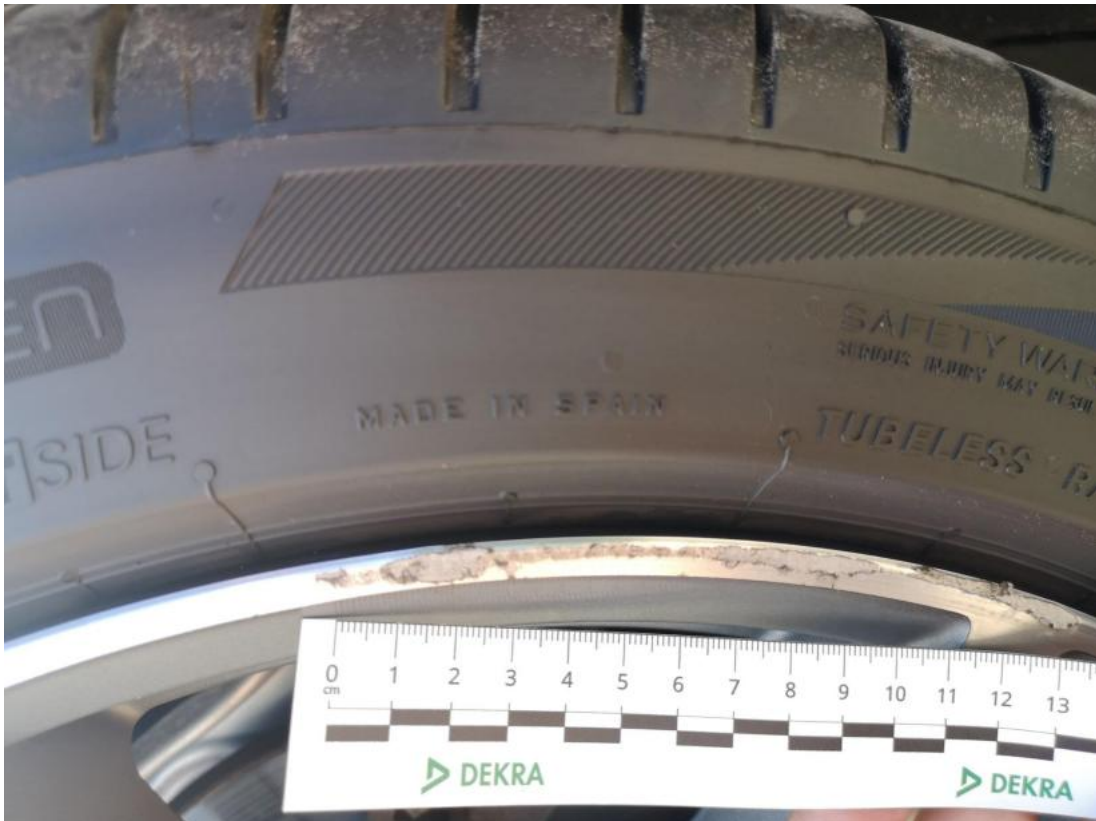
**Fot. 55**

| Poz. | Nazwa pozycji | Opis uszkodzeń | Kwalifik. | Naprawa [rbg] |
|---|---|---|---|---|
| 7 | Tarcza koła aluminiowa tył R | rysa/odprysk, ubytki materiału | NA | 2 |

Felga aluminiowa tylna P - Rysa/odprysk 1

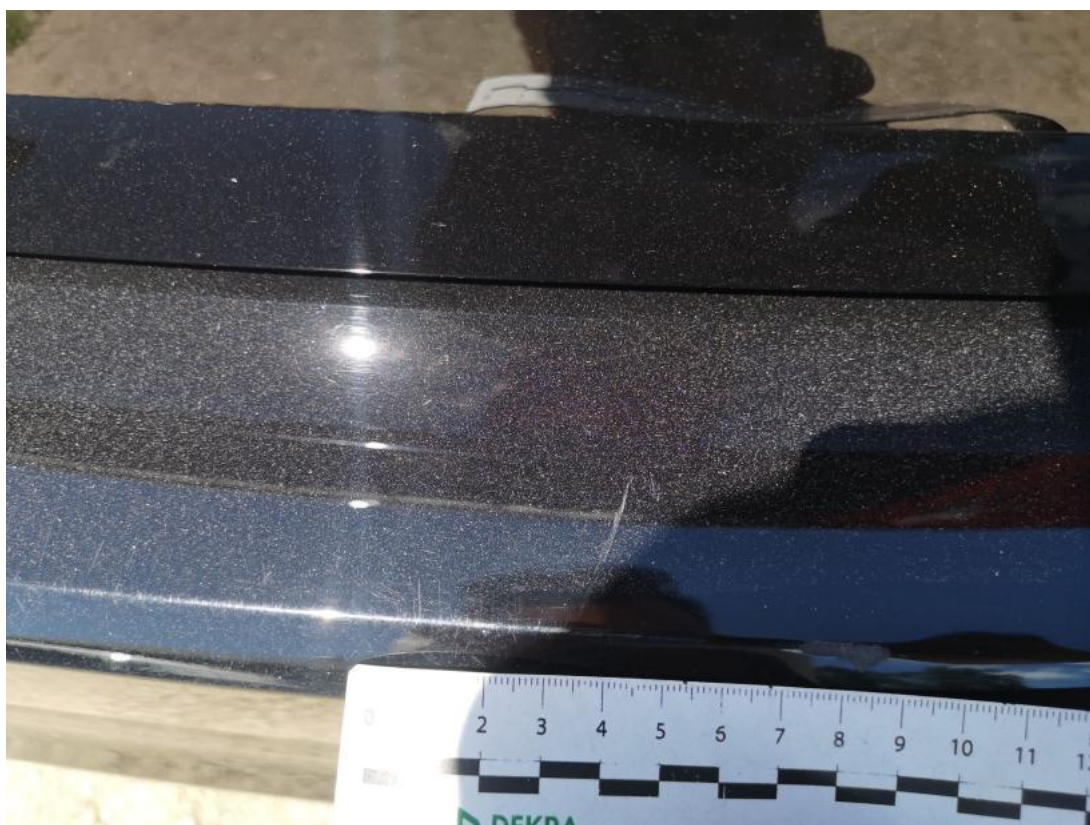
**Fot. 58**

| Poz. | Nazwa pozycji | Opis uszkodzeń | Kwalifik. | Naprawa [rbg] |
|---|---|---|---|---|
| 11 | Okladzina zderzaka tylnego | rysa/odprysk | | |

Zderzak tylny - Rysa/odprysk 1

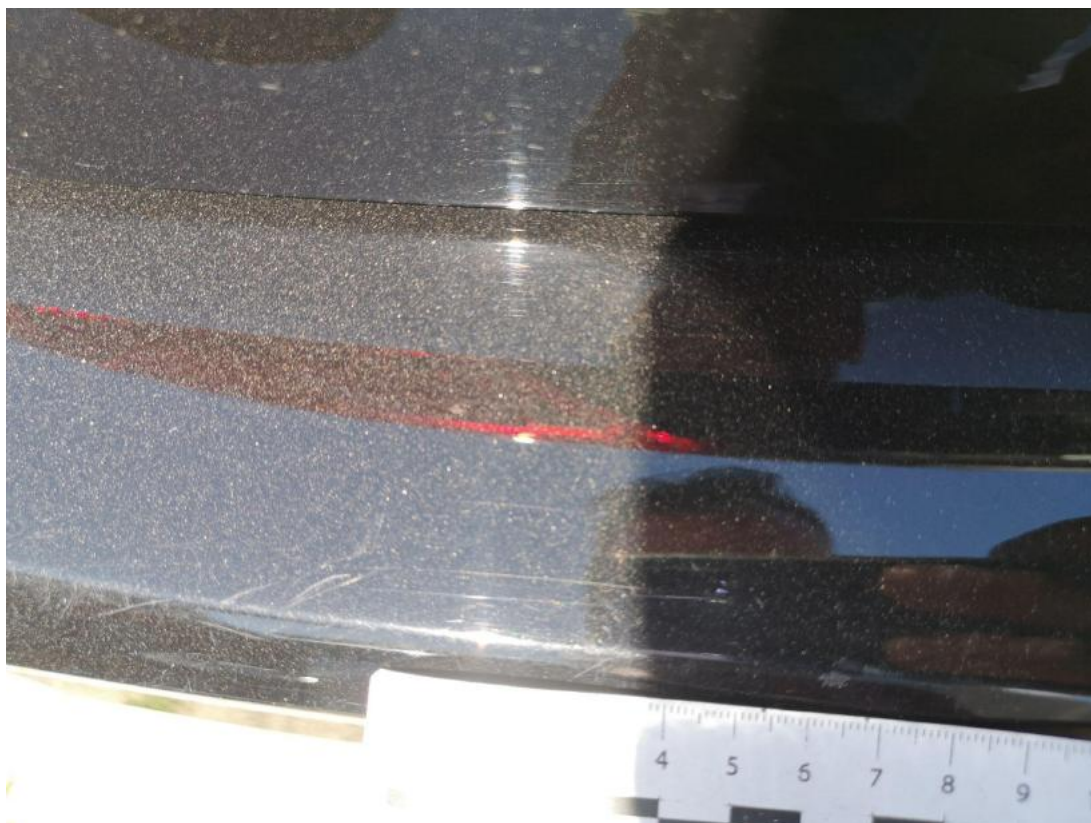
**Fot. 59**

Zderzak tylny - Rysa/odprysk 2

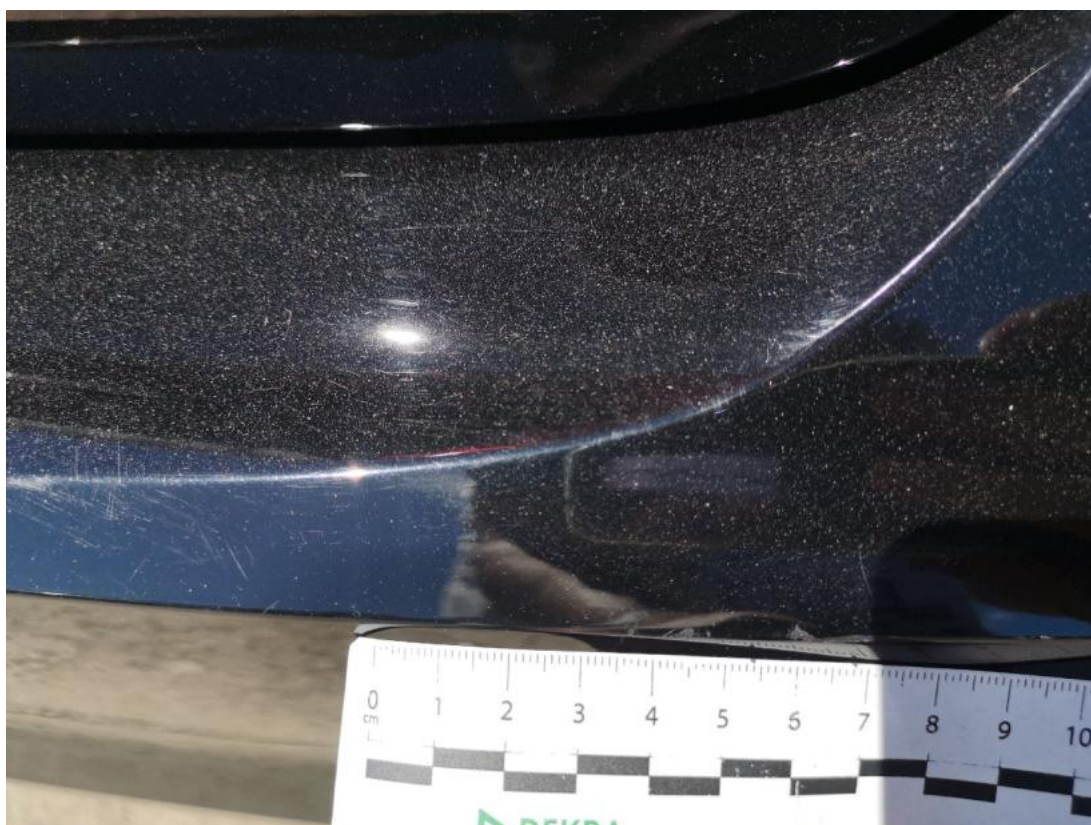
**Fot. 60**

Zderzak tylny() - Rysa/odprysk 3

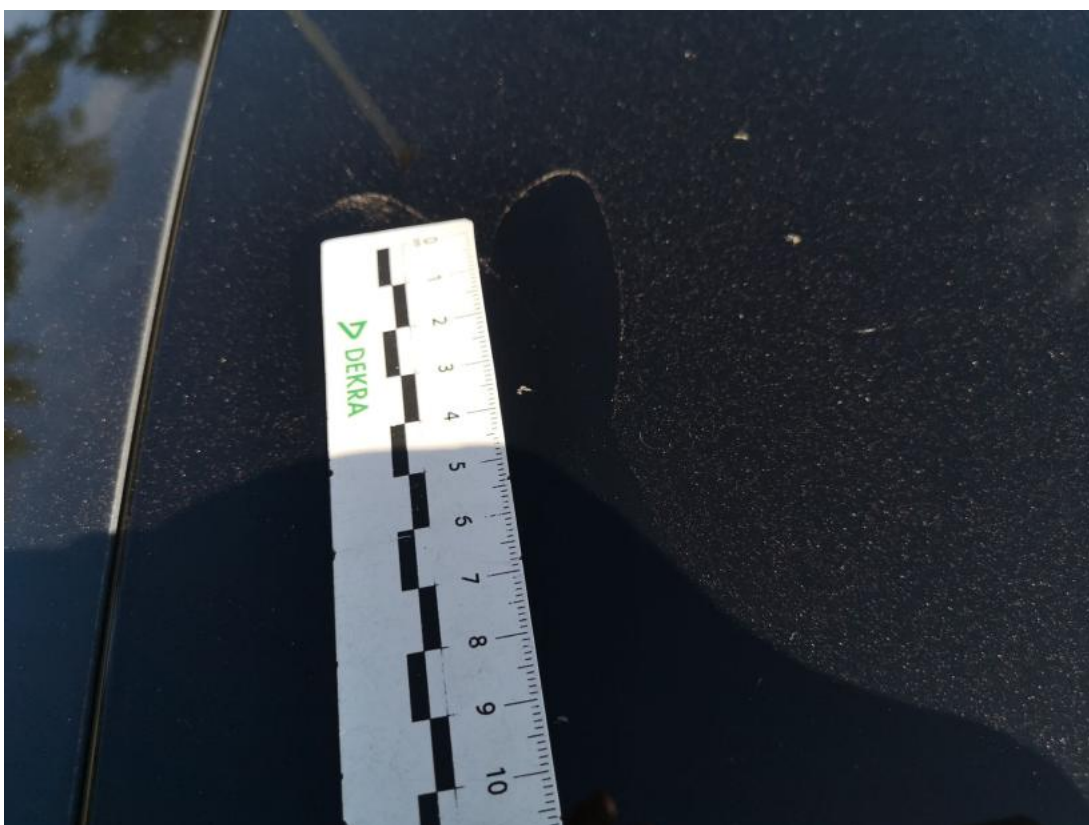
**Fot. 62**

| Poz. | Nazwa pozycji | Opis uszkodzeń | Kwalifik. | Naprawa [rbg] |
|---|---|---|---|---|
| 9 | Dach | rysa/odprysk | | |

Dach - Rysa/odprysk 1

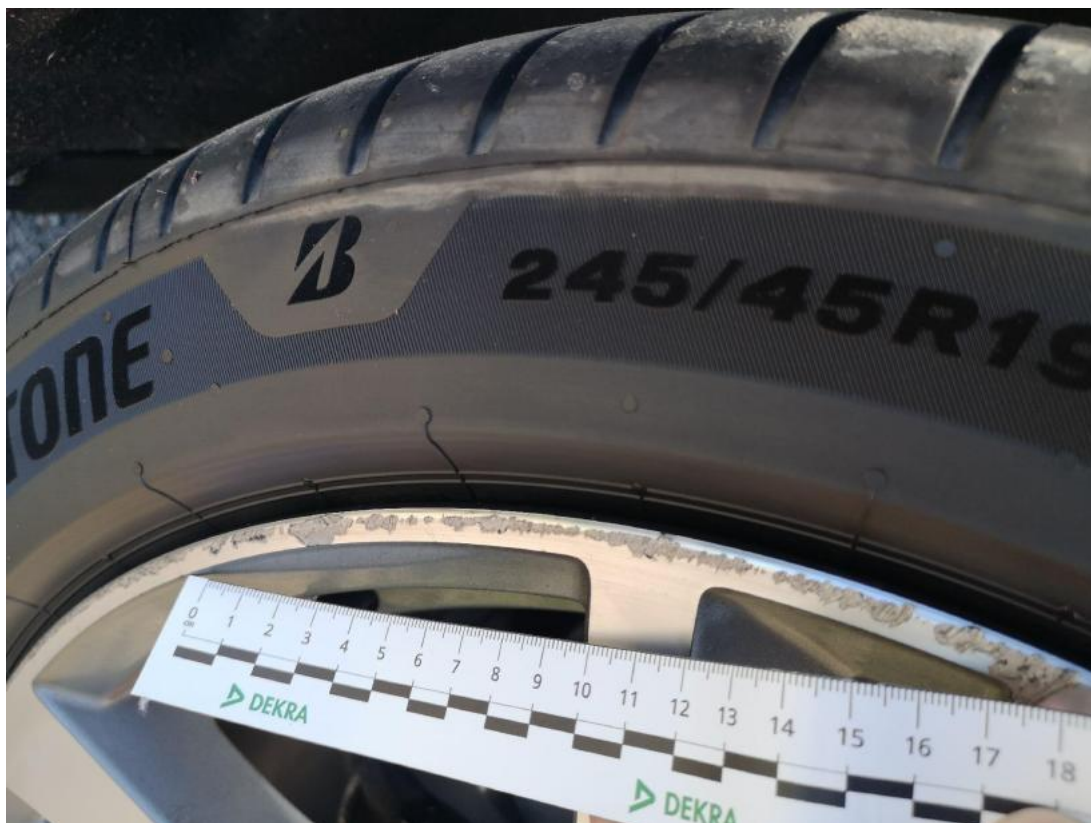
**Fot. 65**

| Poz. | Nazwa pozycji | Opis uszkodzeń | Kwalifik. | Naprawa [rbg] |
|---|---|---|---|---|
| 6 | Tarcza koła aluminiowa tył L | rysa/odprysk, ubytki materiału | NA | 2 |

Felga aluminiowa tylna L - Rysa/odprysk 1

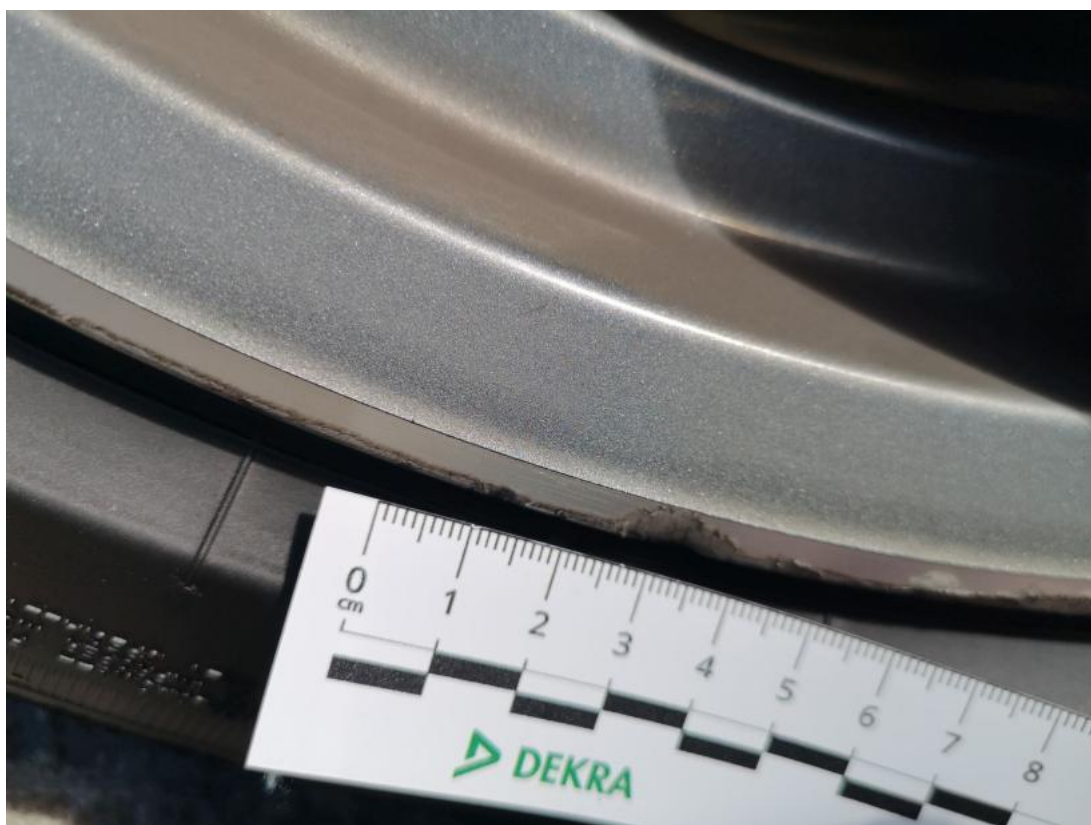
**Fot. 66**

Felga aluminiowa tylna L - Rysa/odprysk 2

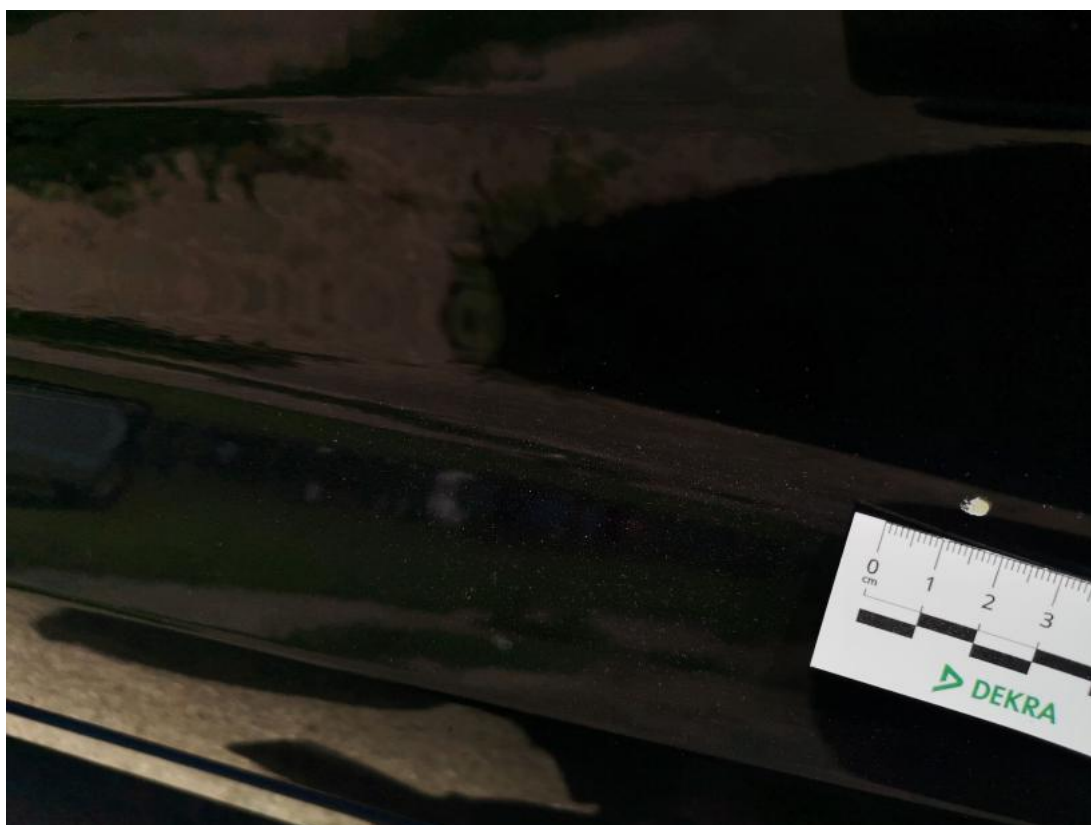
**Fot. 68**

| Poz. | Nazwa pozycji | Opis uszkodzeń | Kwalifik. | Naprawa [rbg] |
|---|---|---|---|---|
| 10 | Drzwi tylne (nieuzbrojone) L | rysa/odprysk | | |

Drzwi tylne L - Rysa/odprysk 1

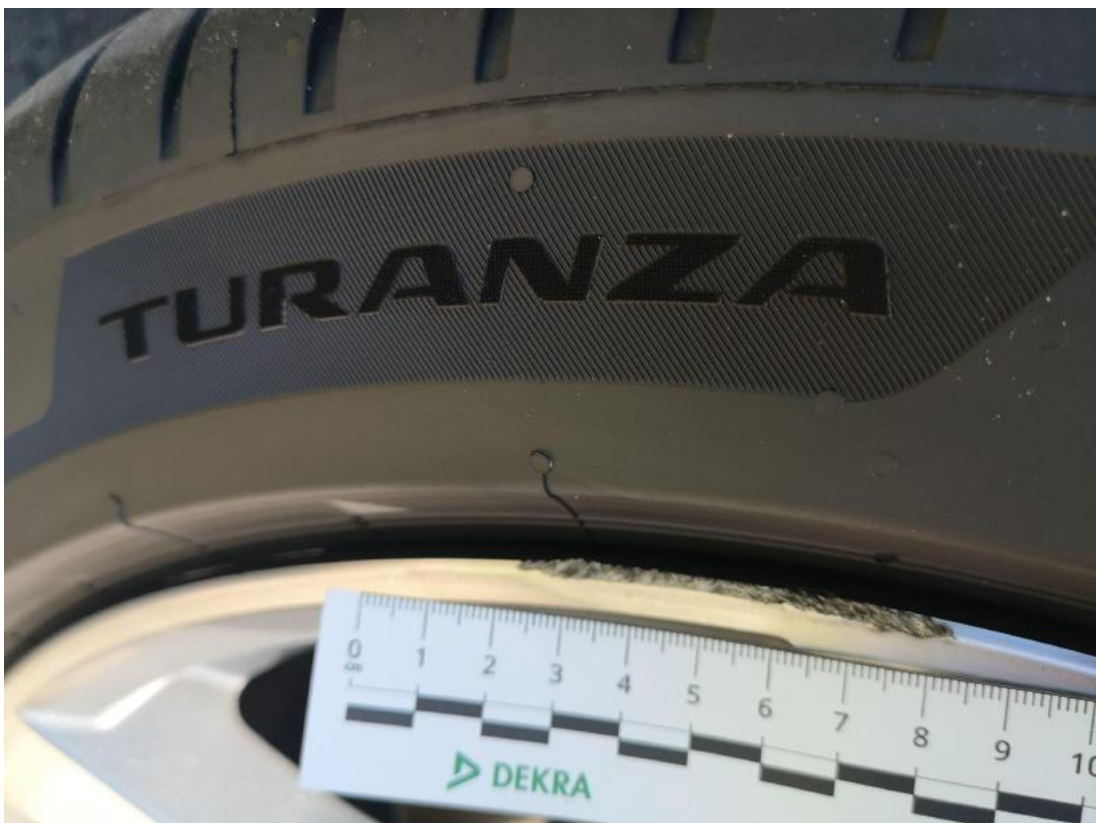
**Fot. 70**

| Poz. | Nazwa pozycji | Opis uszkodzeń | Kwalifik. | Naprawa [rbg] |
|---|---|---|---|---|
| 4 | Tarcza koła aluminiowa przód L | rysa/odprysk, ubytki materiału | NA | 2 |

Felga Aluminiowa przednia L - Rysa/odprysk 1
