Nr zlecenia: 49/17/06/2026/CarArena STANDARD

## Wycena wartości

Zadanie: Określenie wartości rynkowej pojazdu

| DANE IDENTYFIKACYJNE POJAZDU | | Dane: [O] VII-2026 | |
|---|---|---|---|
| Model pojazdu: | Optima 1.6 MR`19 E6 | Nr Info-Ekspert: | 052-01320 |

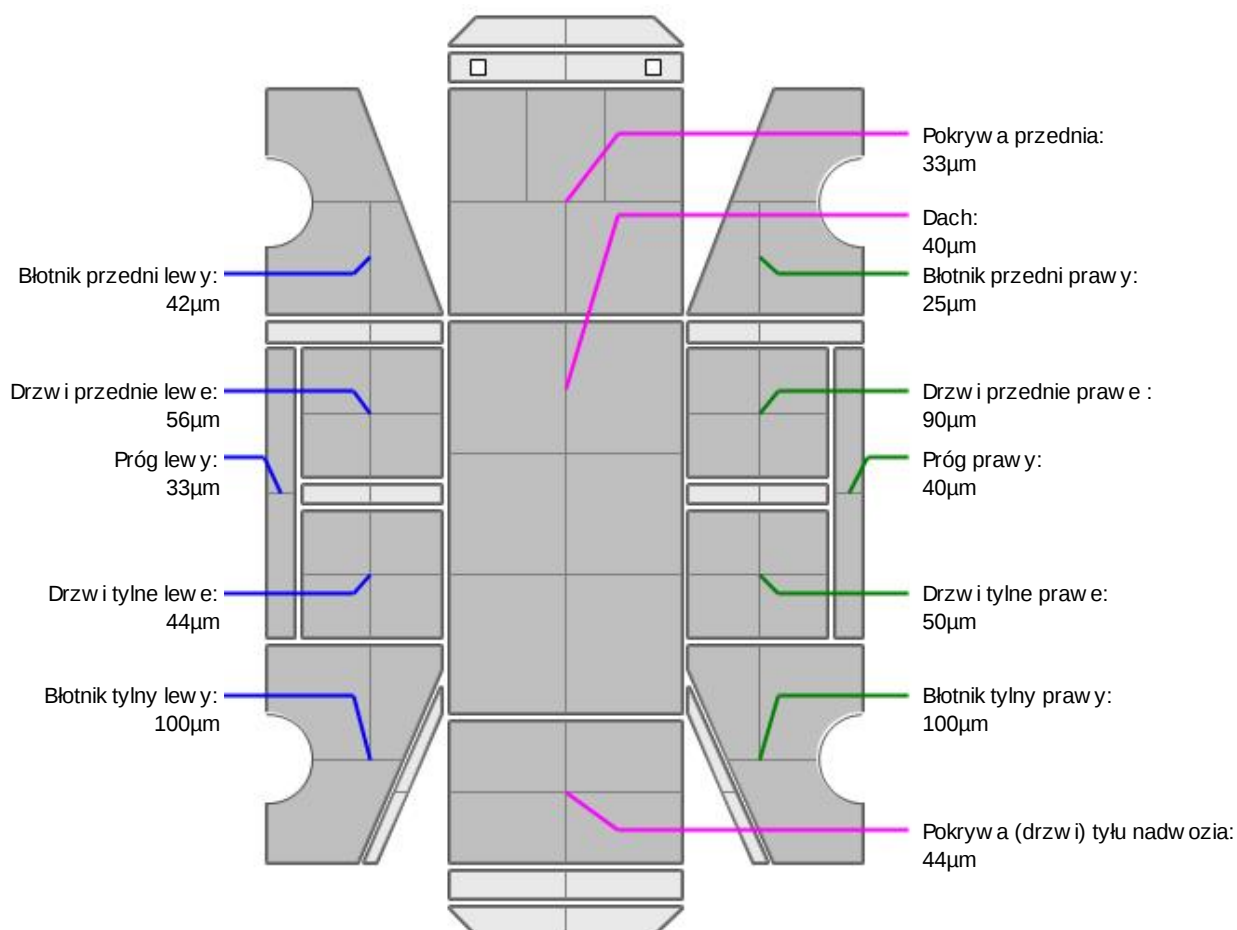
## KABINA KIEROWCY – Opis powłoki lakierowej

| L.p. | Nazwa elementu | L / P | Grubość powłoki [µm] | Opis |
| 1 | Pokrywa przednia | | 33µm | |
| 2 | Dach | | 40µm | |
| 3 | Błotnik przedni | L | 42µm | |
| 4 | Próg | L | 33µm | |
| 5 | Drzwi przednie | L | 56µm | |
| 6 | Drzwi tylne | L | 44µm | |
| 7 | Błotnik tylny | L | 100µm | |
| 8 | Błotnik przedni | P | 25µm | |
| 9 | Próg | P | 40µm | |
| 10 | Drzwi przednie | P | 90µm | |
| 11 | Drzwi tylne | P | 50µm | |
| 12 | Błotnik tylny | P | 100µm | |
| 13 | Pokrywa (drzwi) tyłu nadwozia | | 44µm | |

Podane przedziały grubości powłoki lakierowej poszczególnych elementów dotyczą wyłącznie punktów pomiarowych, tj. trzech wybranych miejsc na danym elemencie nadwozia. Nie oznacza to, że w pozostałych obszarach danego elementu grubość powłoki jest jednakowa ani że nie może wykraczać poza wskazane zakresy. Pomiary wykonano urządzeniem będącym w posiadaniu rzeczoznawcy. Pomiar wykonany innym przyrządem może się różnić.
