Nr zlecenia: 97/30/06/2026/CarArena STANDARD

Wycena wartości

Zadanie: Okre lenie wartości rynkowej pojazdu

Rodzaj pojazdu: Samochód osobowy	VIN: NMTBZ3BE30R124171
Marka: TOYOTA	Nr rejestracyjny: PO9XL28
Model pojazdu: Corolla 1.8 Hybrid MR`19 E6	Nr Info-Ekspert: 037-03193
Wersja: Active e-CVT	Rok produkcji: 2022

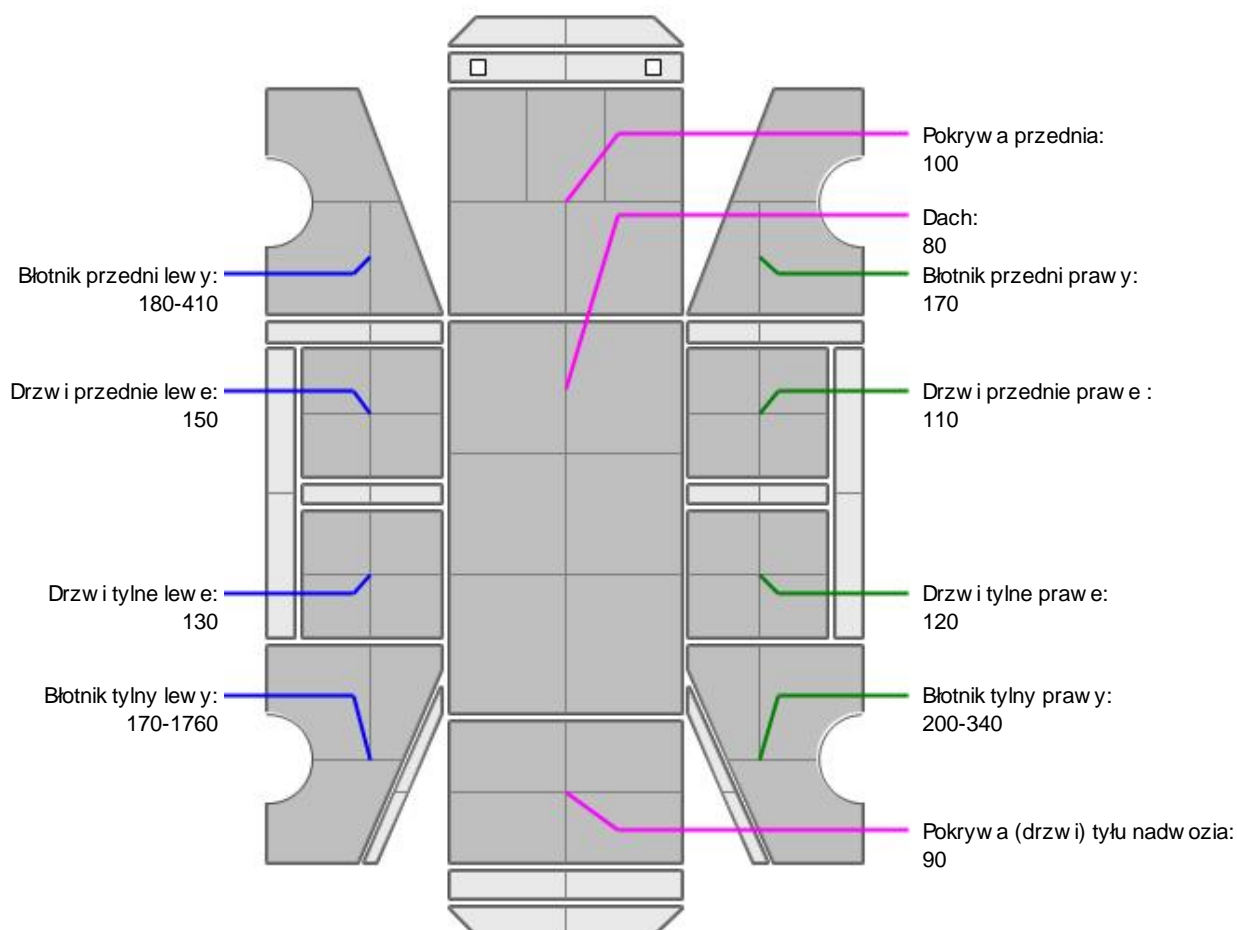
L.p.	Nazwa elementu	L / P	Grubość powłoki [µm]	Opis
1	Pokrywa przednia		100	
2	Dach		80	
3	Błotnik przedni	L	180-410	
4	Drzwi przednie	L	150	
5	Drzwi tylne	L	130	
6	Błotnik tylny	L	170-1760	
7	Błotnik przedni	P	170	
8	Drzwi przednie	P	110	
9	Drzwi tylne	P	120	
10	Błotnik tylny	P	200-340	
11	Pokrywa (drzwi) tyłu nadwozia		90

Podane przedziały grubości powłoki lakierowej poszczególnych elementów dotyczą wyłącznie punktów pomiarowych, tj. trzech wybranych miejsc na danym elemencie nadwozia. Nie oznacza to, że w pozostałych obszarach danego elementu grubość powłoki jest jednakowa ani że nie może wykraczać poza wskazane zakresy. Pomiary wykonano urządzeniem bezdźwiękowym w posiadaniu rzeczoznawcy. Pomiar wykonany innym przyrządem może się różnić.
