## Raport z oględzin pojazdu

| Numer raportu | 219598/6/26-11401 | Data raportu | 23-06-2026 |

| Marka, model | SUZUKI Swift 17-20 |
| Numer rejestracyjny | PY46311 |

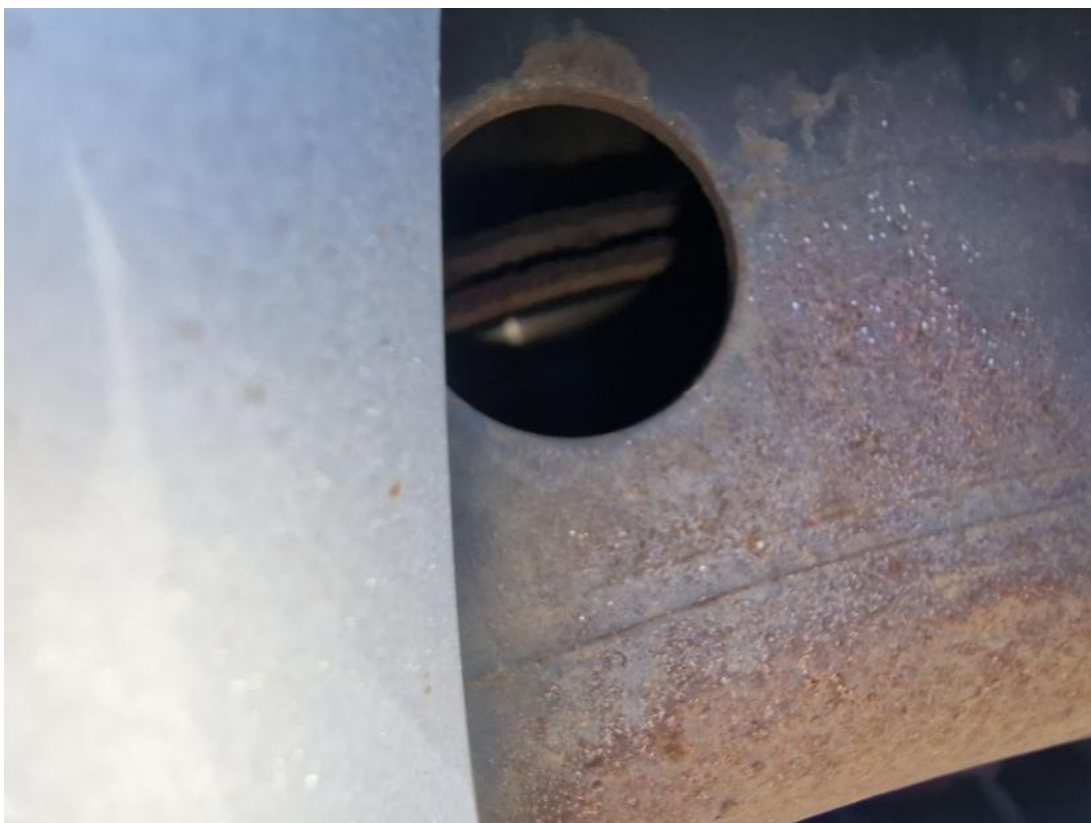
**Fot. 29**

Tarcza hamulcowa przednia lewa

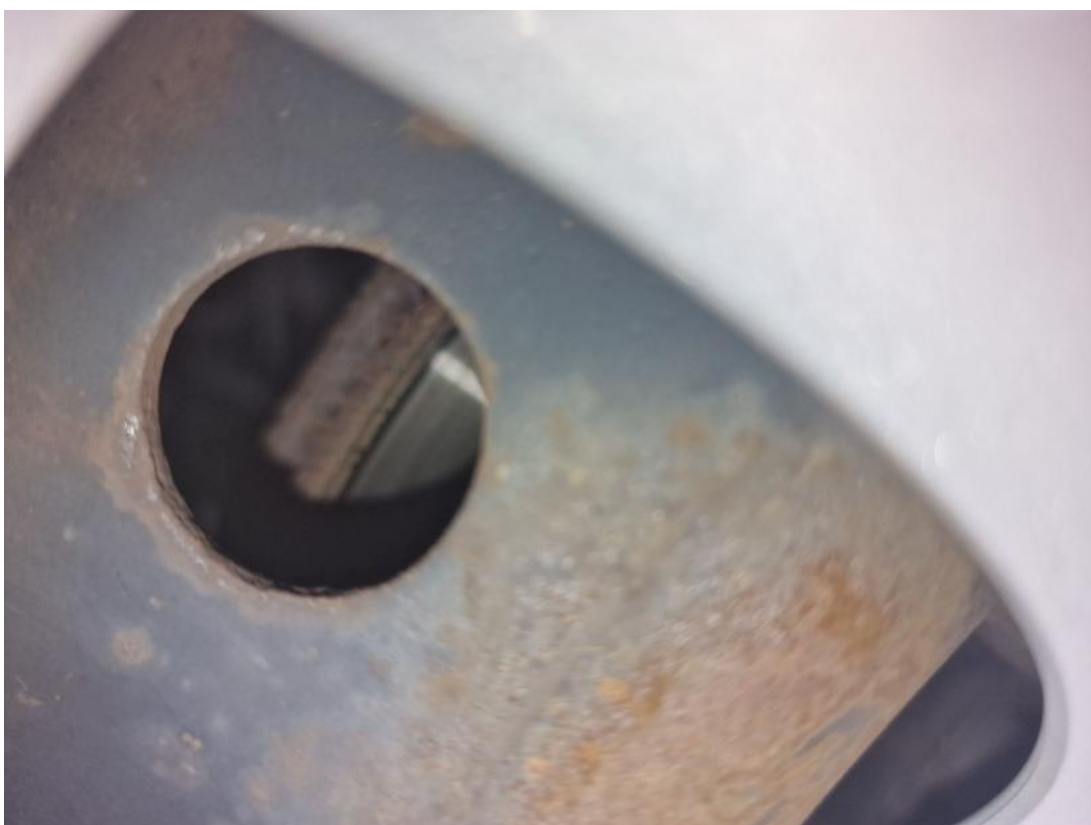
**Fot. 30**

Tarcza hamulcowa przednia prawa

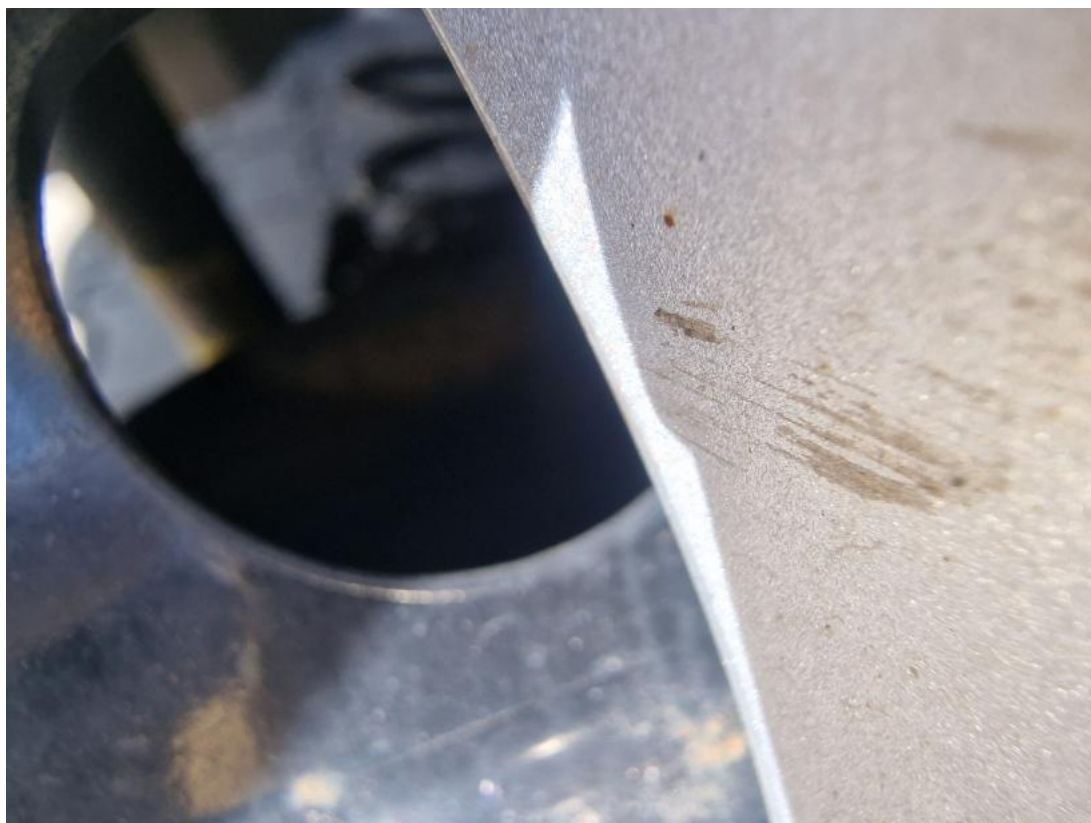
**Fot. 31**

Tarcza hamulcowa tylna prawa

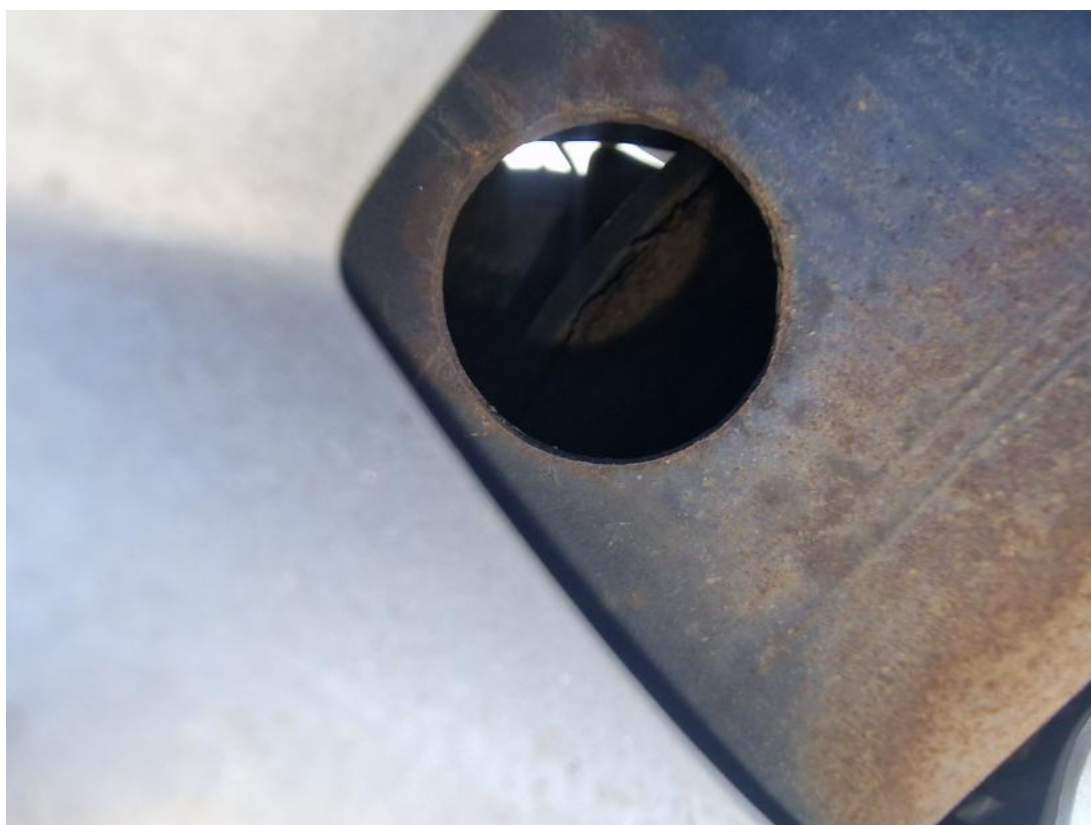
**Fot. 32**

Tarcza hamulcowa tylna lewa

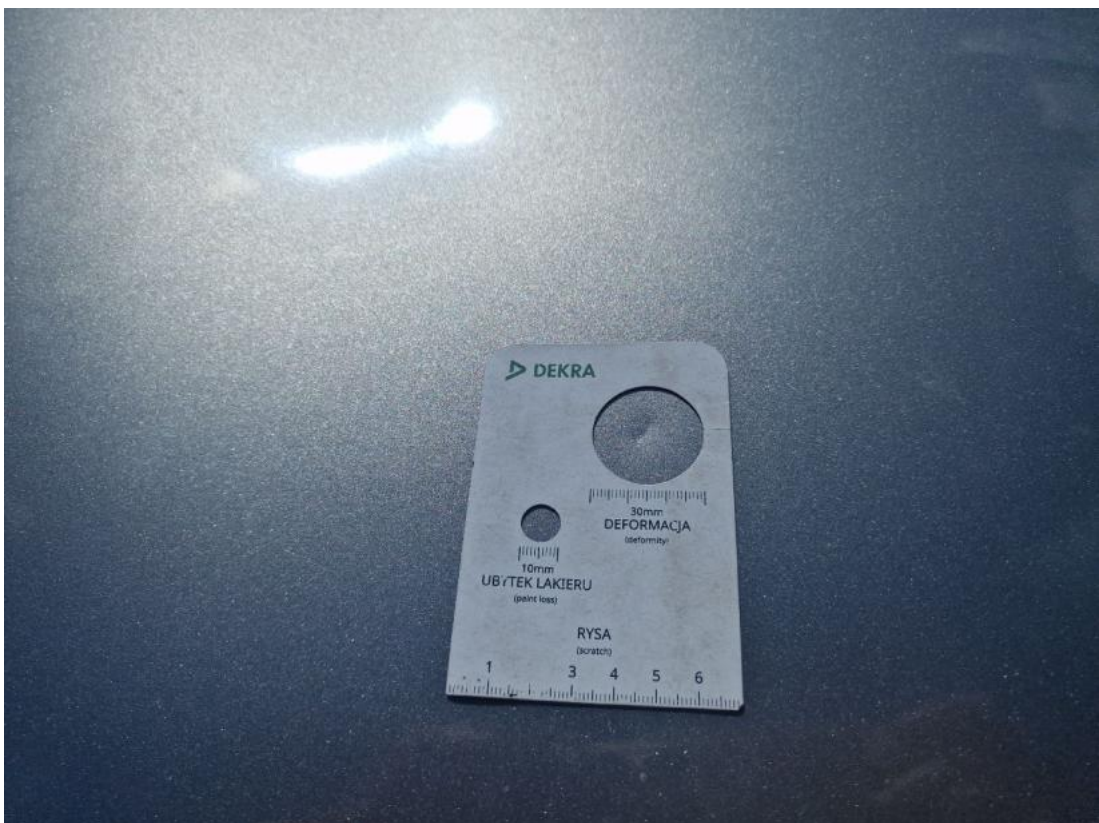
**Fot. 40**

| Poz. | Nazwa pozycji | Opis uszkodzeń | Kwalifik. | Naprawa [rbg] |
|---|---|---|---|---|
| 3 | Pokrywa przednia | rysa/odprysk, wgniecenie/odkształcenie | | |

Pokrywa komory silnika - Rysa/odprysk 1

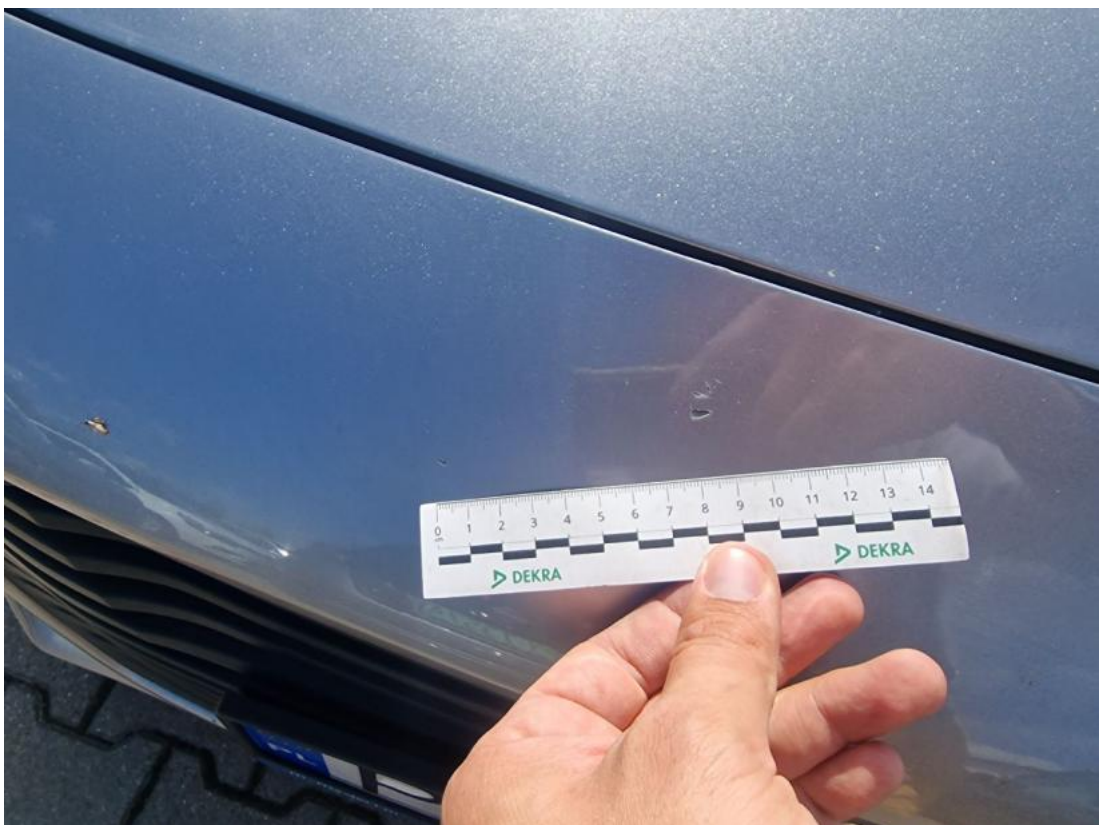
**Fot. 42**

| Poz. | Nazwa pozycji | Opis uszkodzeń | Kwalifik. | Naprawa [rbg] |
|---|---|---|---|---|
| 1 | Okładzina zderzaka przedniego | rysa/odprysk | | |

Zderzak - Rysa/odprysk 1

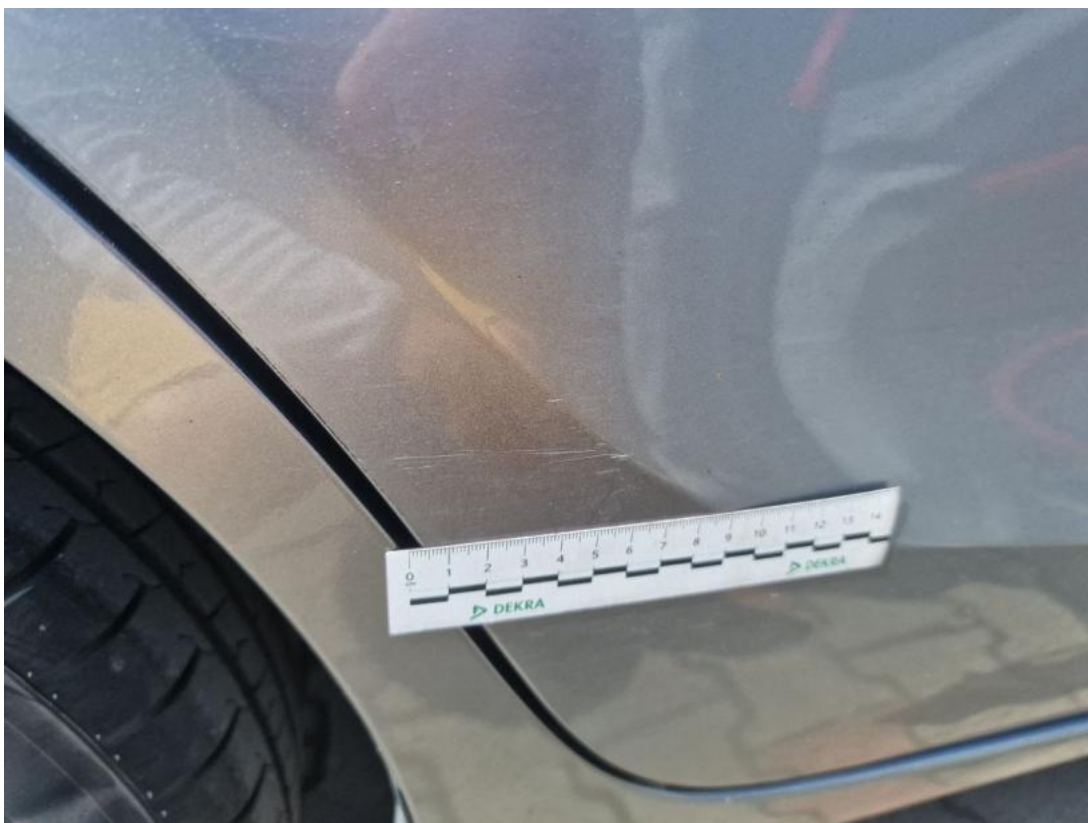
**Fot. 45**

Drzwi przednie P - Rysa/odprysk 1

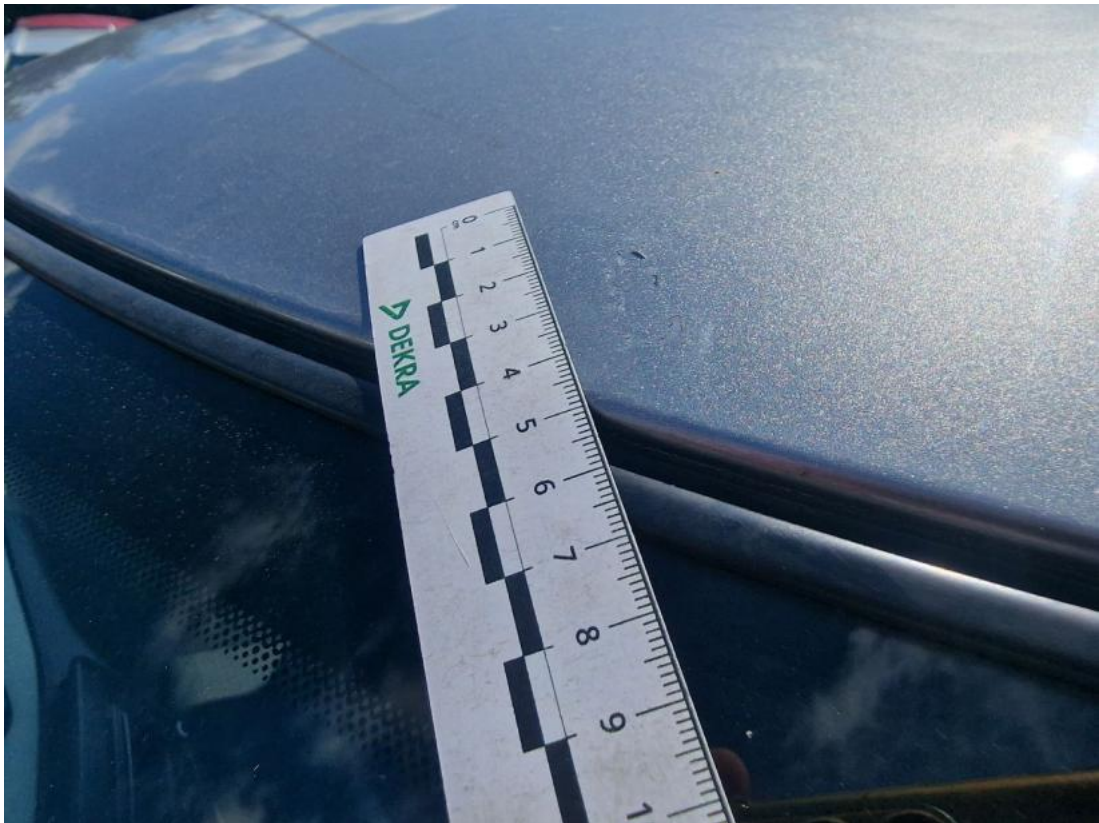
**Fot. 47**

| Poz. | Nazwa pozycji | Opis uszkodzeń | Kwalifik. | Naprawa [rbg] |
|---|---|---|---|---|
| 4 | Dach | rysa/odprysk | | |

Dach - Rysa/odprysk 1

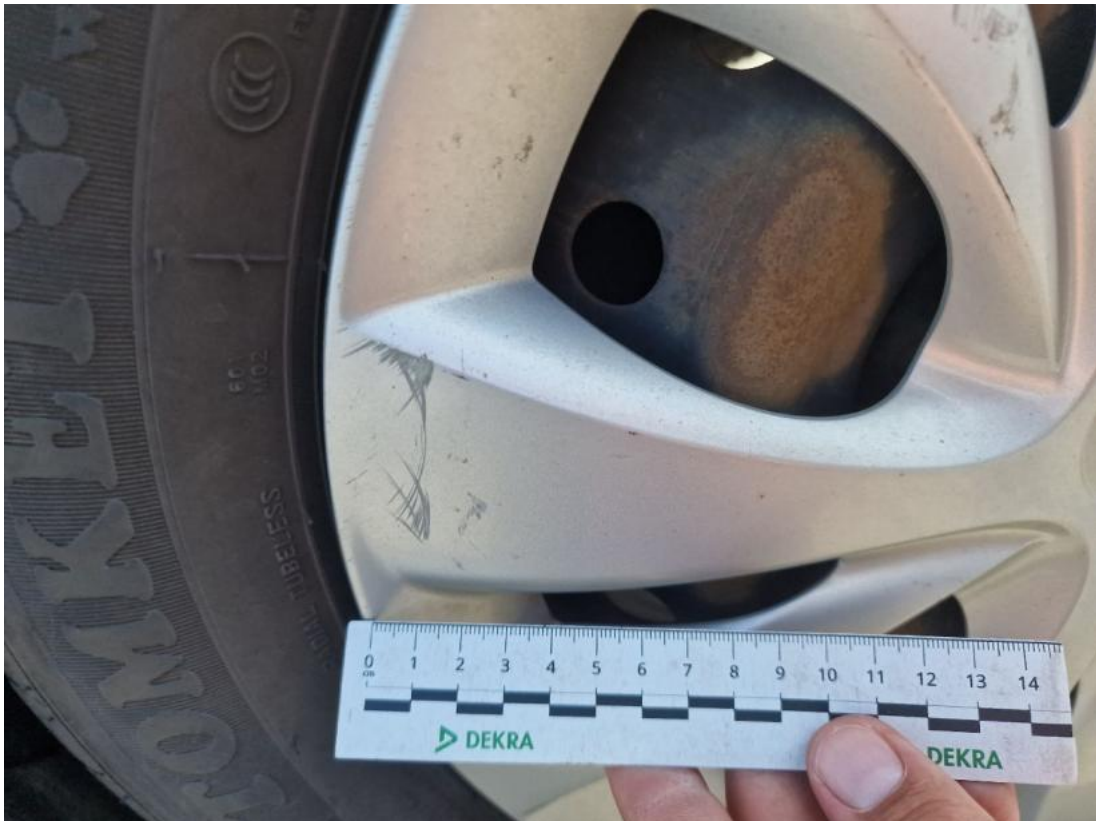
**Fot. 49**

| 8 | Kołpak koła tył L | rysa/odprysk | | |

Kołpak tylny L - Rysa/odprysk 1

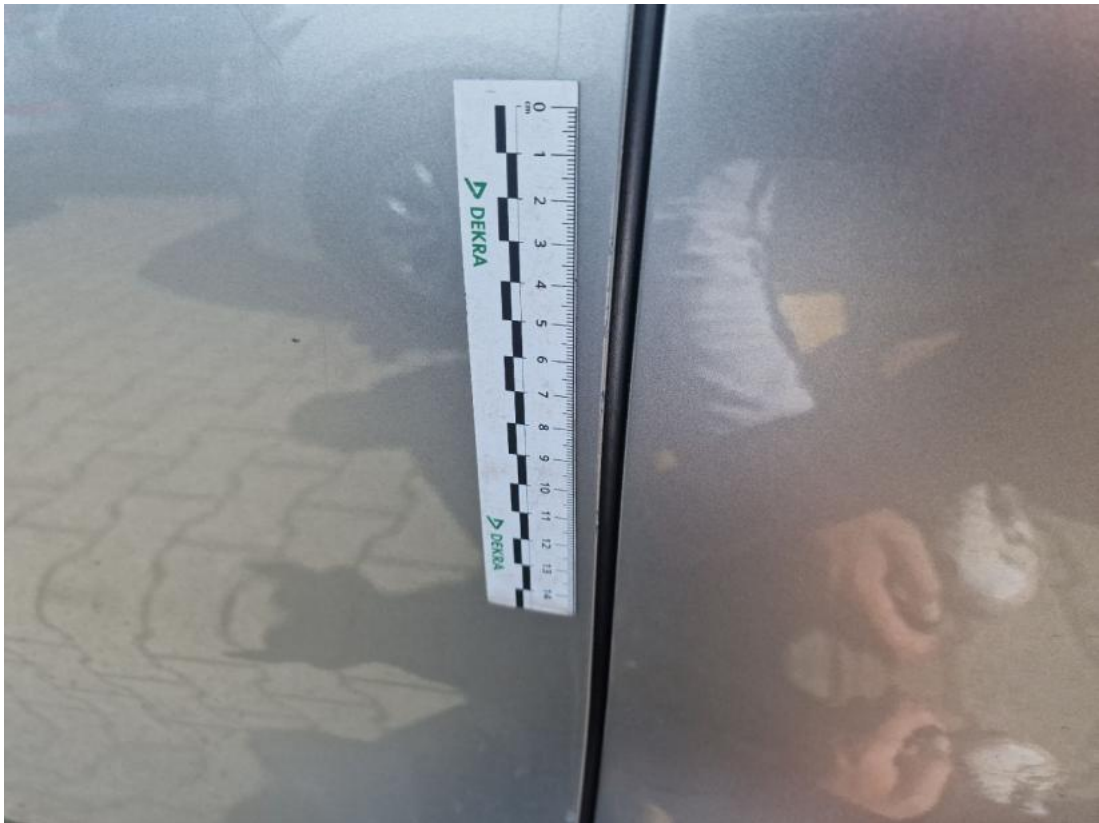
**Fot. 51**

| Poz. | Nazwa pozycji | Opis uszkodzeń | Kwalifik. | Naprawa [rbg] |
|---|---|---|---|---|
| 5 | Drzwi przednie (nieuzbrojone) L | rysa/odprysk | | |

Drzwi przed L - Rysa/odprysk 1

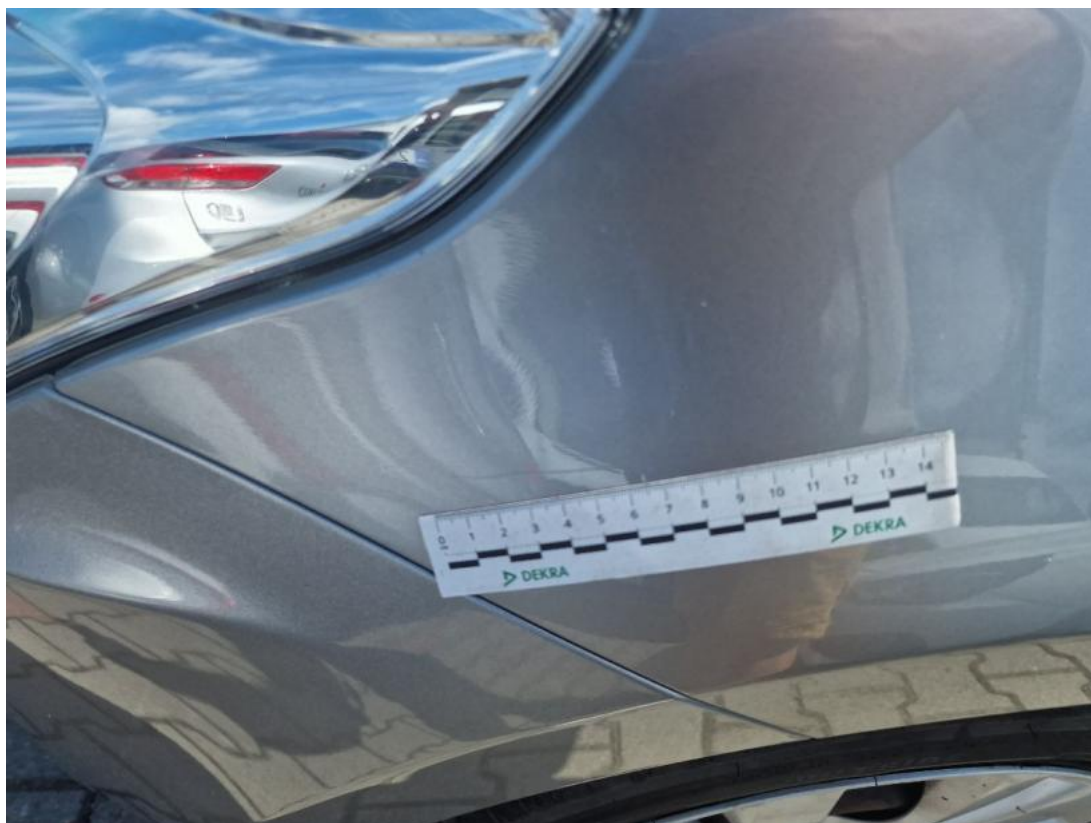
**Fot. 53**

| Poz. | Nazwa pozycji | Opis uszkodzeń | Kwalifik. | Naprawa [rbg] |
|---|---|---|---|---|
| 2 | Błotnik przedni L | rysa/odprysk | | |

Błotnik przedni L - Rysa/odprysk 1

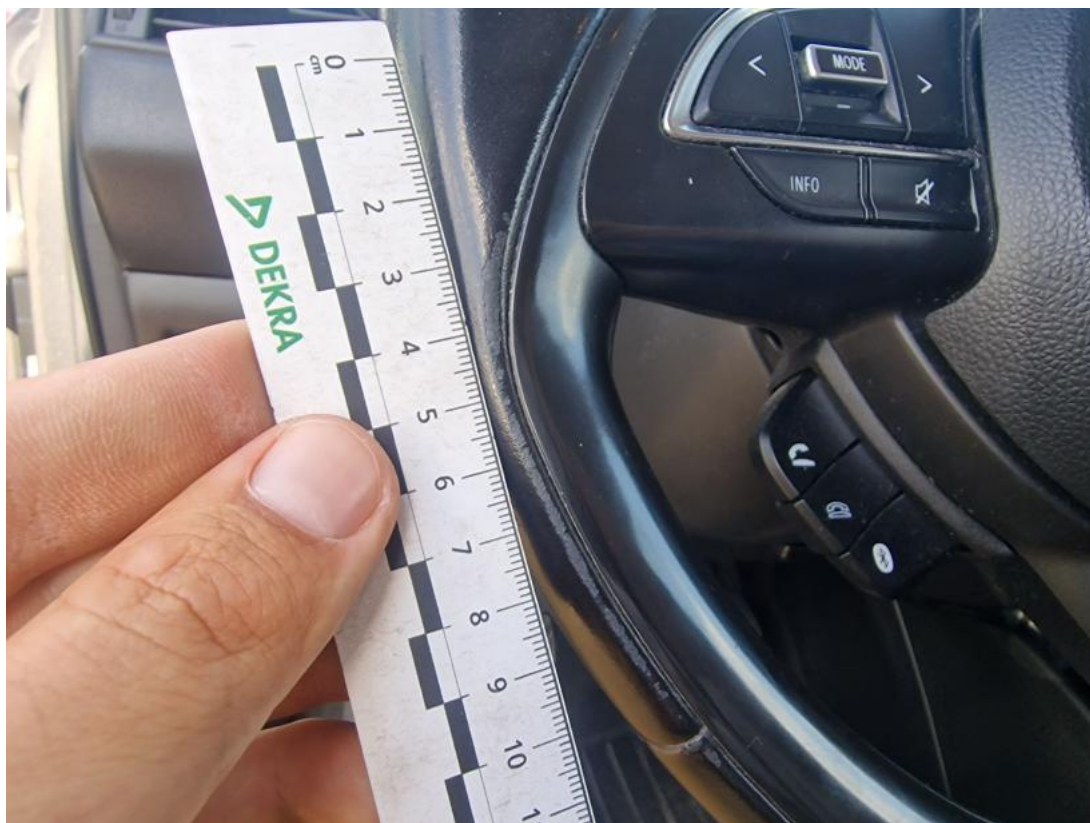
**Fot. 55**

| Poz. | Nazwa pozycji | Opis uszkodzeń | Kwalifik. | Naprawa [rbg] |
|---|---|---|---|---|
| 7 | Kierownica przystosowana do Airbag | zarysowanie | | |

Koło kierownicy - Rysa/odprysk 1
