Nr zlecenia: 52/02/07/2026/CarArena STANDARD

## Wycena wartości

Zadanie: Określenie wartości rynkowej pojazdu

| DANE IDENTYFIKACYJNE POJAZDU | | Dane: [O] VII-2026 | |
|---|---|---|---|
| Model pojazdu: | Corolla 1.8 Hybrid MR`19 E6 | Nr Info-Ekspert: | 037-03193 |

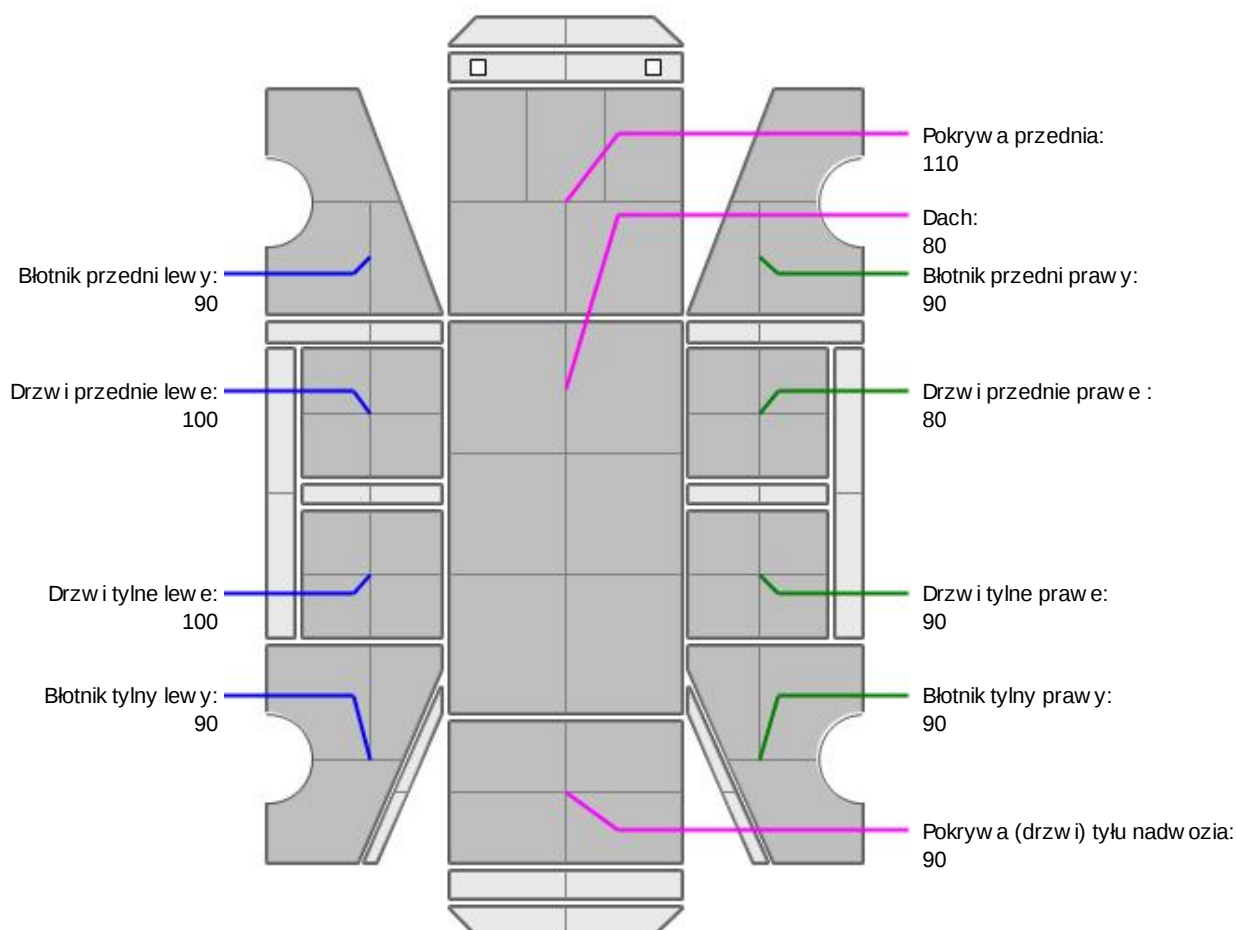
**KABINA KIEROWCY – Opis powłoki lakierowej**

| L.p. | Nazwa elementu | L / P | Grubość powłoki [μm] | Opis |
| 1 | Pokrywa przednia | | 110 | |
| 2 | Dach | | 80 | |
| 3 | Błotnik przedni | L | 90 | |
| 4 | Drzwi przednie | L | 100 | |
| 5 | Drzwi tylne | L | 100 | |
| 6 | Błotnik tylny | L | 90 | |
| 7 | Błotnik przedni | P | 90 | |
| 8 | Drzwi przednie | P | 80 | |
| 9 | Drzwi tylne | P | 90 | |
| 10 | Błotnik tylny | P | 90 | |
| 11 | Pokrywa (drzwi) tyłu nadwozia | | 90 | |

Podane przedziały grubości powłoki lakierowej poszczególnych elementów dotyczą wyłącznie punktów pomiarowych, tj. trzech wybranych miejsc na danym elemencie nadwozia. Nie oznacza to, że w pozostałych obszarach danego elementu grubość powłoki jest jednakowa ani że nie może wykroczyć poza wskazane zakresy. Pomiary wykonano urządzeniem będącym w posiadaniu rzeczoznawcy. Pomiar wykonany innym przyrządem może się różnić.
