## Raport z oględzin pojazdu

| Numer raportu | 219686/6/26-11401 | Data raportu | 26-06-2026 |

| Marka, model | SKODA Superb III 19-24 |
| Numer rejestracyjny | TK903CV |

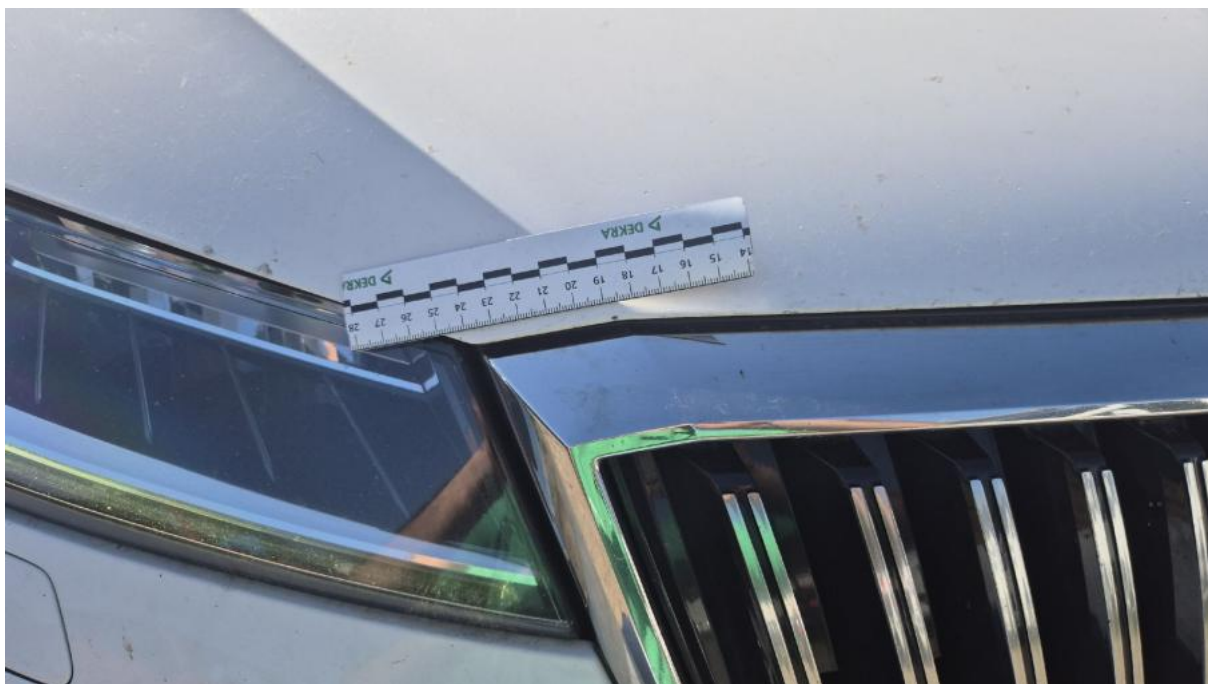
**Fot. 38**  
Pokrywa komory silnika - zdjęcie poglądowe 1

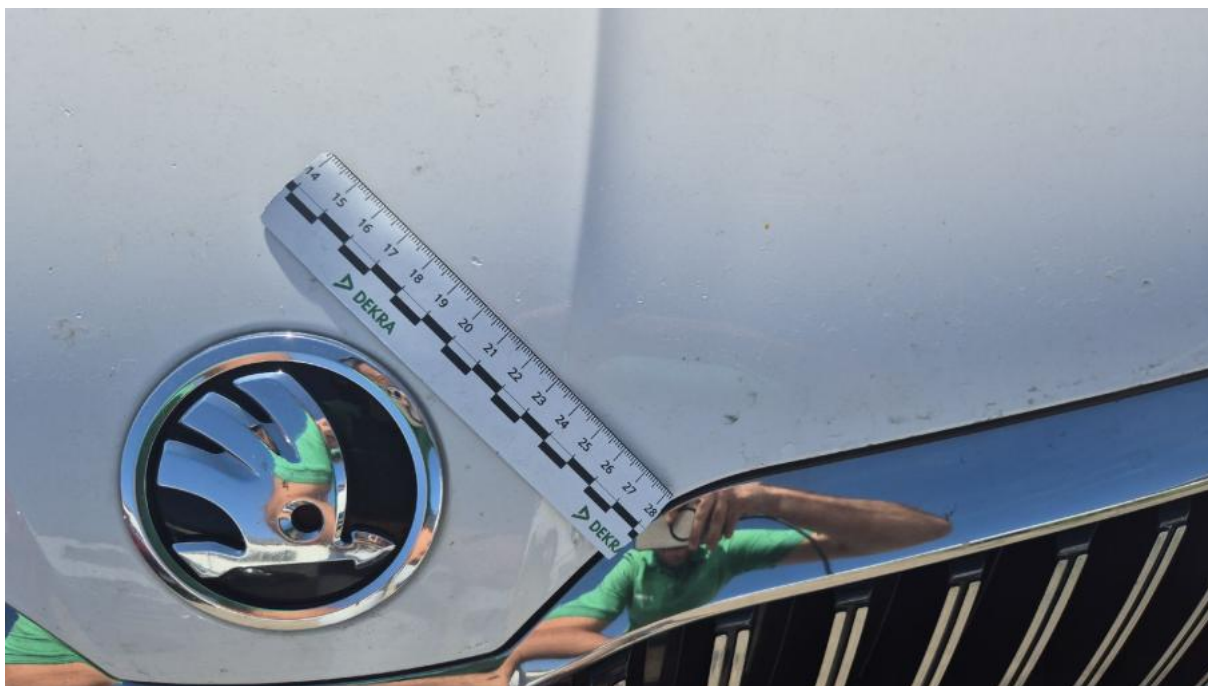
**Fot. 39**

| Poz. | Nazwa pozycji | Opis uszkodzeń | Kwalifik. | Naprawa [rbg] |
|---|---|---|---|---|
| 1 | Pokrywa przednia | rysa/odprysk, ślady korozji | NA | 0.5 |

Pokrywa komory silnika - Rysa/odprysk 1

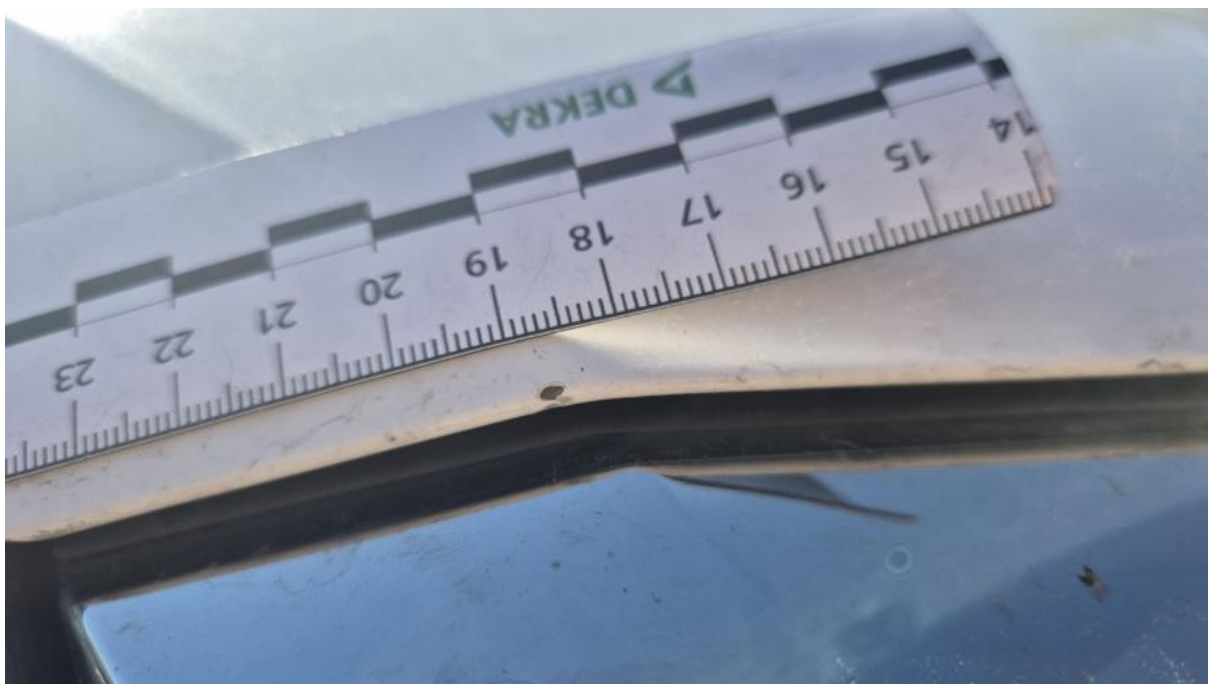
**Fot. 40**

Pokrywa komory silnika - Inne 1

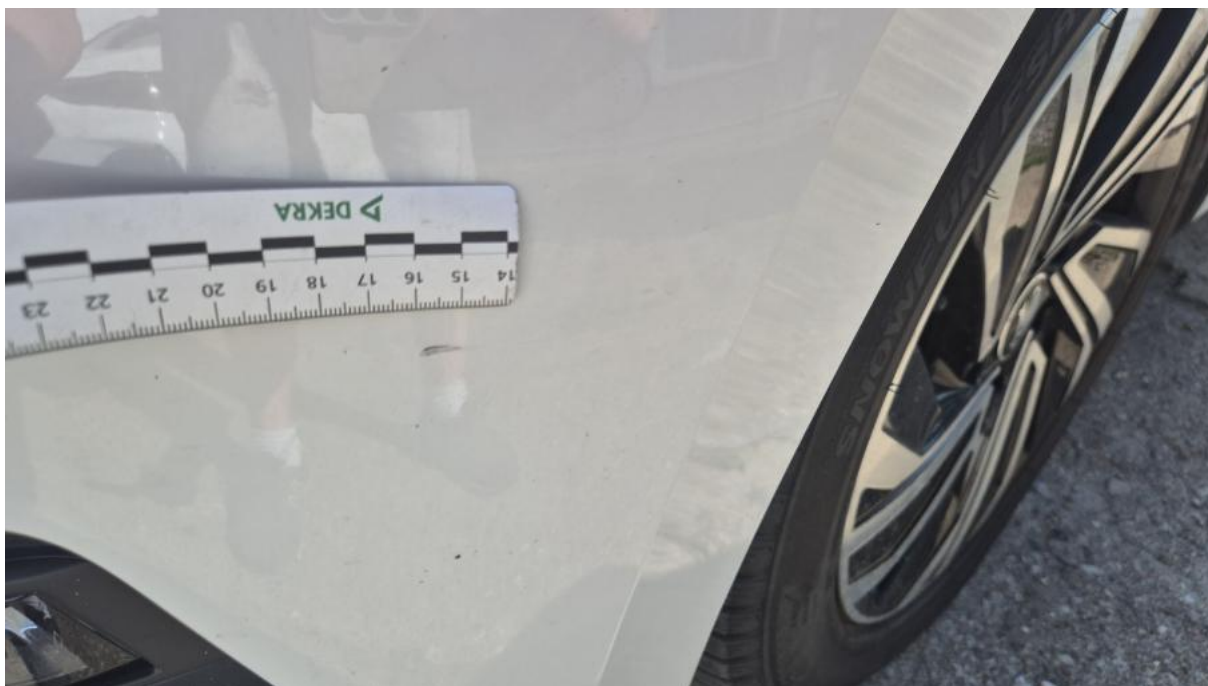
**Fot. 41**

| Poz. | Nazwa pozycji | Opis uszkodzeń | Kwalifik. | Naprawa [rbg] |
|---|---|---|---|---|
| 4 | Okladzina zderzaka przedniego | rysa/odprysk | | |

Zderzak - Rysa/odprysk 1

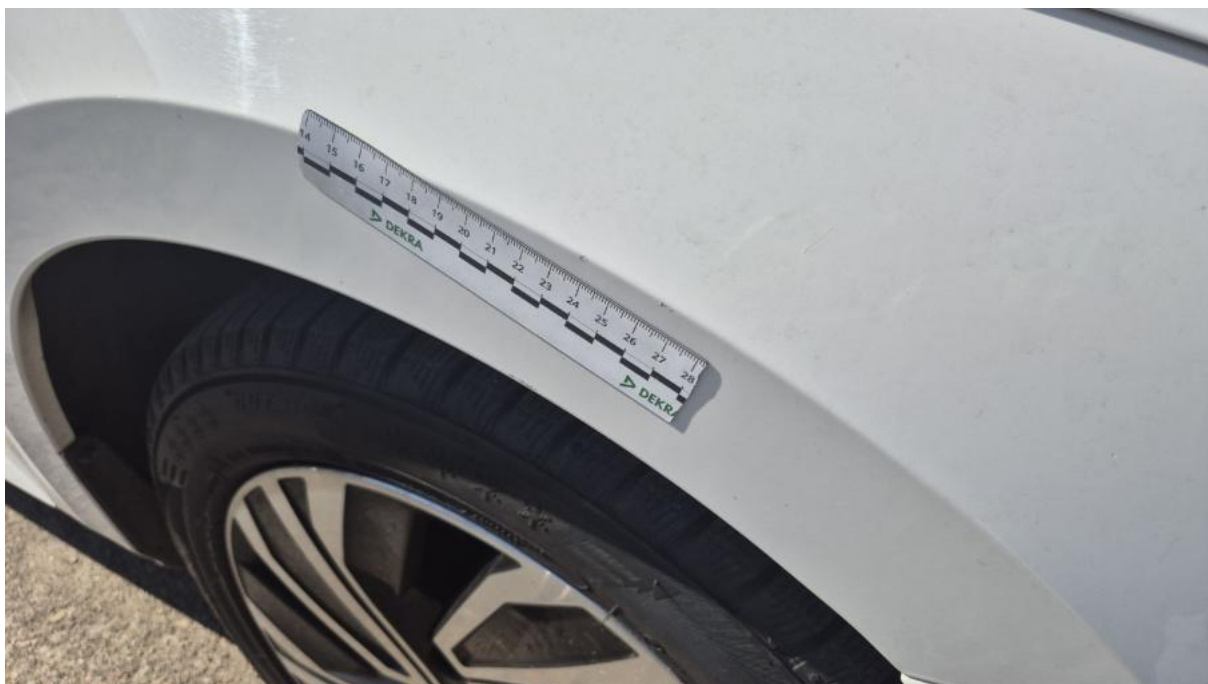
**Fot. 42**

| Poz. | Nazwa pozycji | Opis uszkodzeń | Kwalifik. | Naprawa [rbg] |
|---|---|---|---|---|
| 5 | Błotnik przedni R | rysa/odprysk | | |

Błotnik przedni P - Rysa/odprysk 1

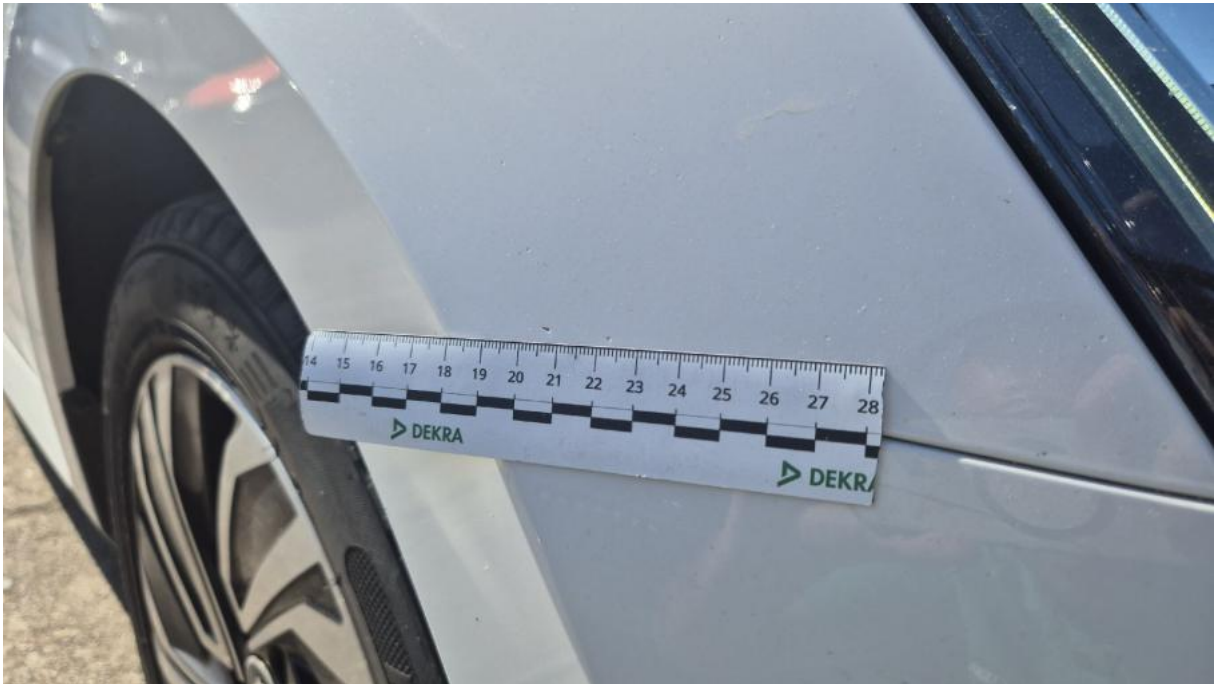
**Fot. 43**

Błotnik przedni P - Rysa/odprysk 2

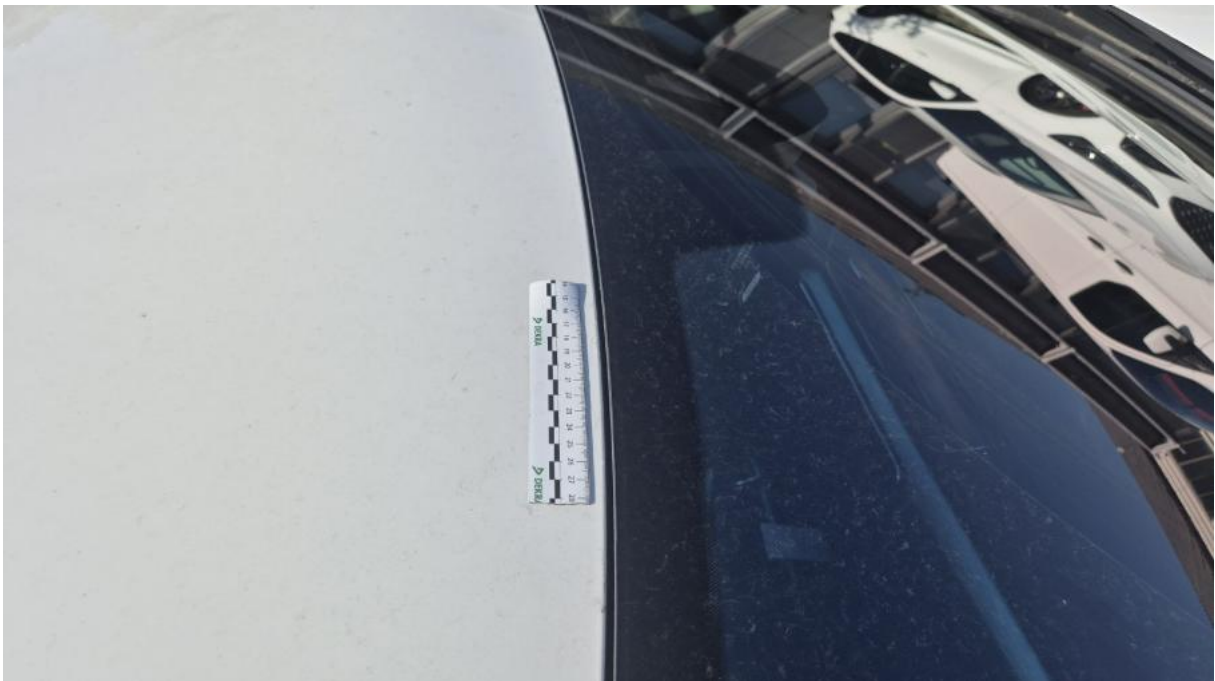
**Fot. 46**

Dach - zdjęcie poglądowe 1

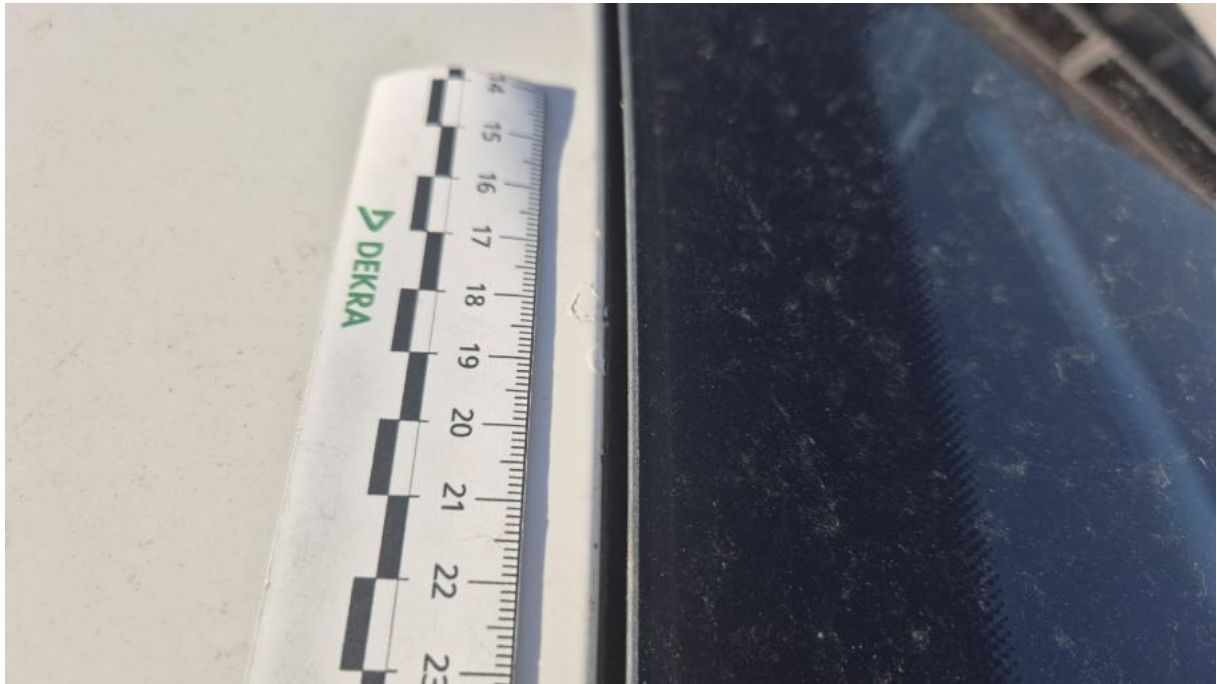
**Fot. 47**

| Poz. | Nazwa pozycji | Opis uszkodzeń | Kwalifik. | Naprawa [rbg] |
|---|---|---|---|---|
| 2 | Dach | rysa/odprysk, ślady korozji | NA | 0.3 |

Dach - Inne 1

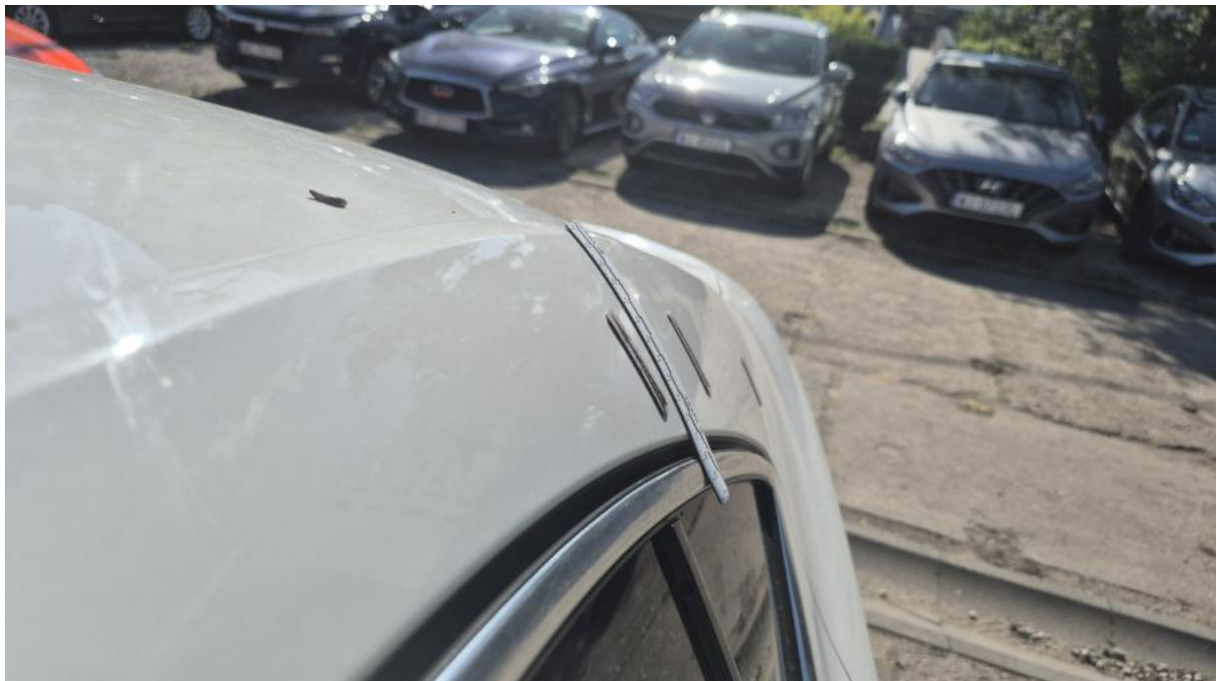
**Fot. 48**

| Poz. | Nazwa pozycji | Opis uszkodzeń | Kwalifik. | Naprawa [rbg] |
|---|---|---|---|---|
| 8 | Błotnik tylny L | wgniecenie/odkształcenie | | |

Błotnik tylny L / Ściana boczna L - Wgniecenie/odkształcenie 1

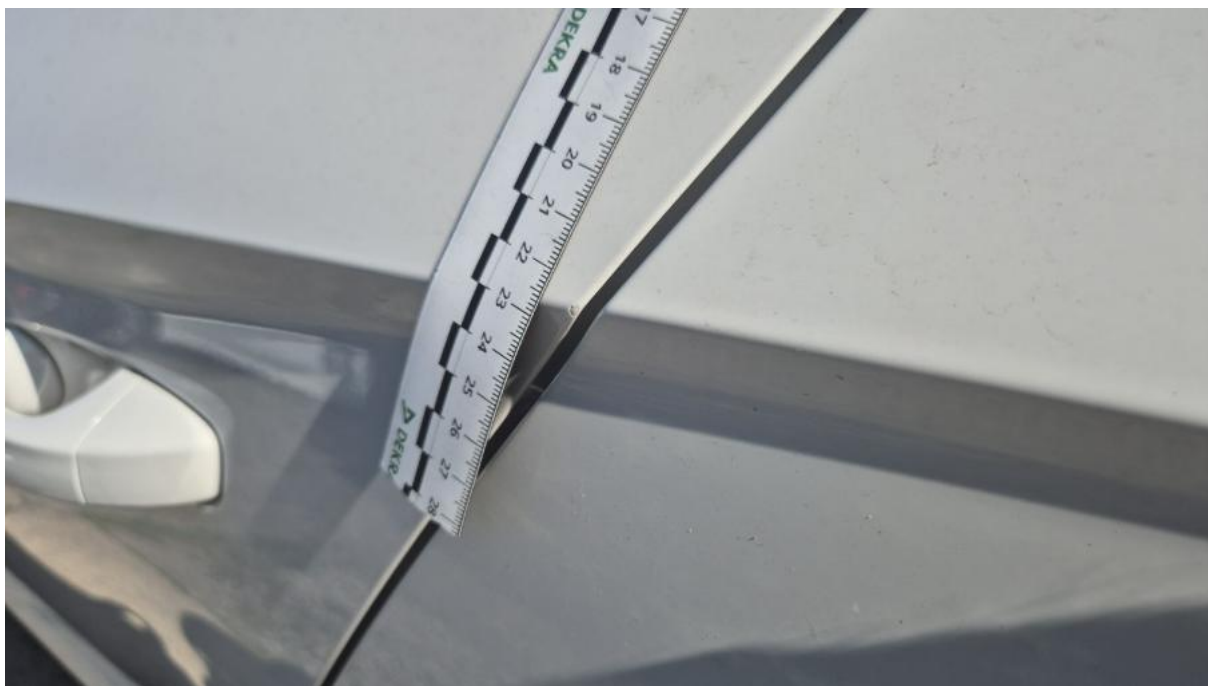
**Fot. 49**

| Poz. | Nazwa pozycji | Opis uszkodzeń | Kwalifik. | Naprawa [rbg] |
|---|---|---|---|---|
| 3 | Drzwi tylne (nieuzbrojone) L | rysa/odprysk, wgniecenie/odkształcenie | NA | 0.8 |

Drzwi tylne L - Rysa/odprysk 1

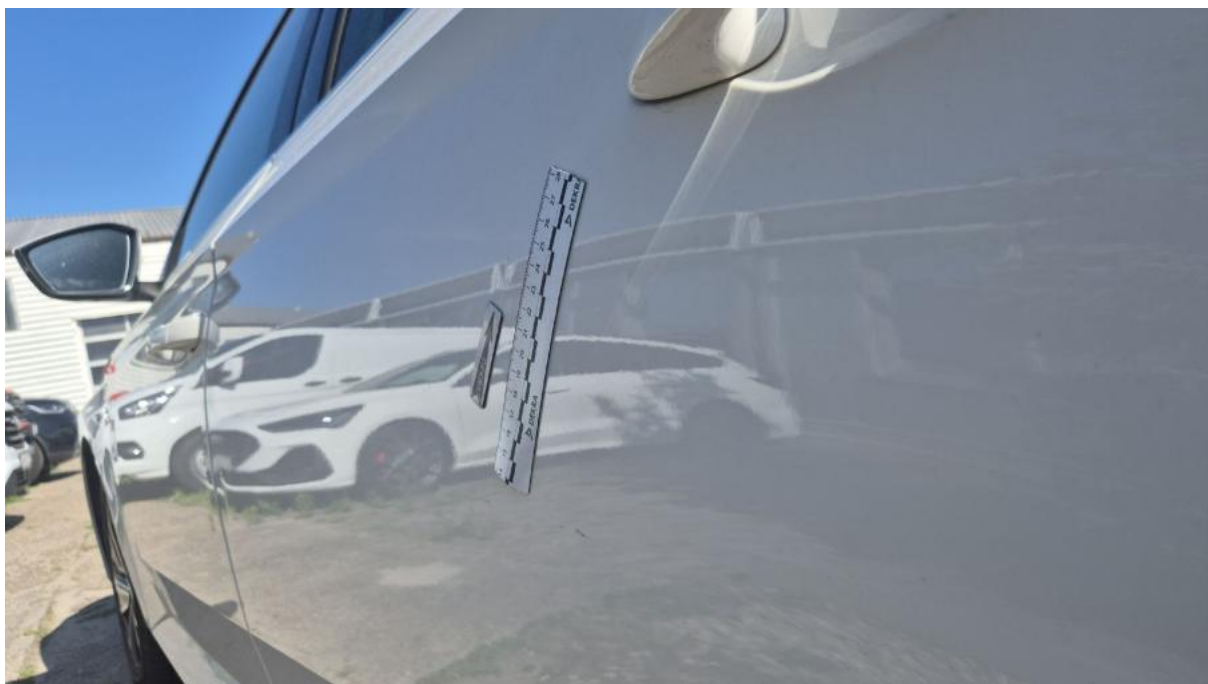
**Fot. 50**

Drzwi tylne L - Wgniecenie/odkształcenie 1

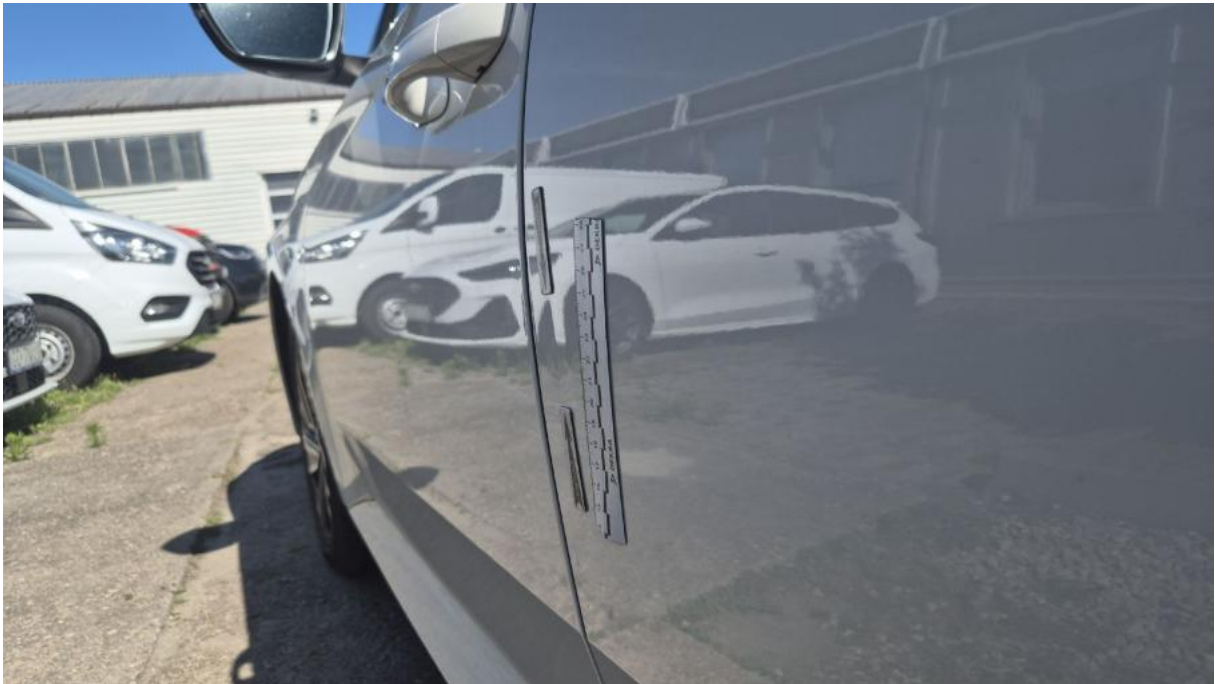
**Fot. 51**

Drzwi tylne L - Wgniecenie/odkształcenie 2

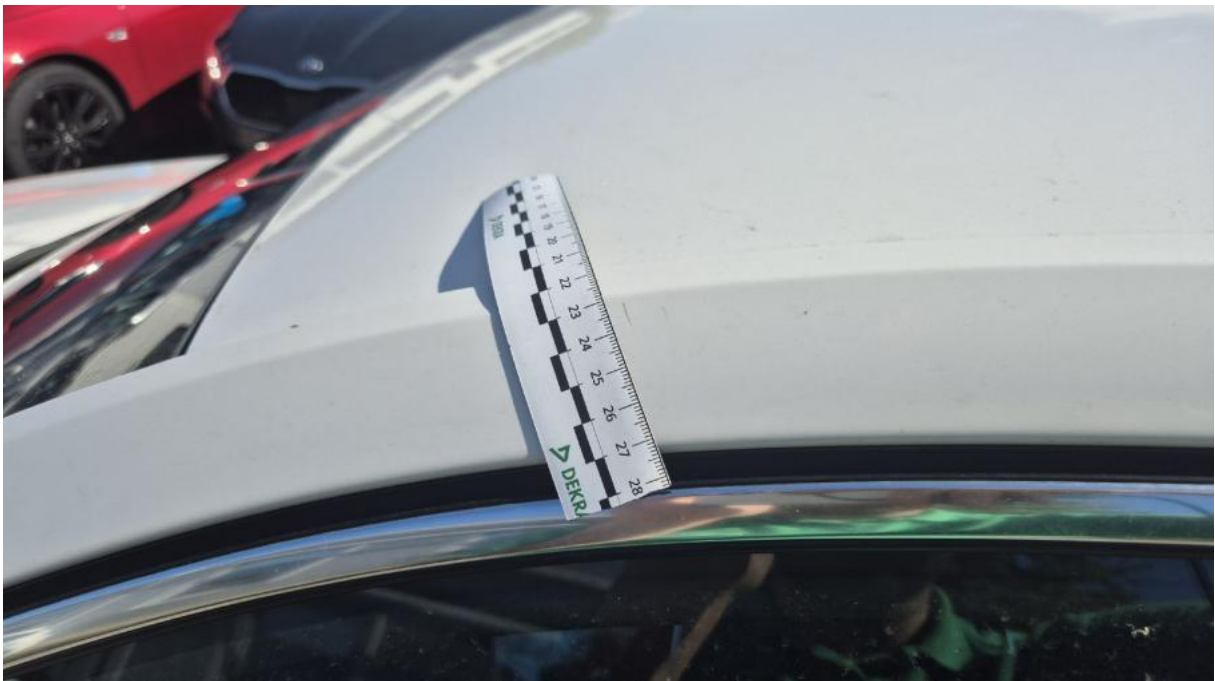
**Fot. 52**

| Poz. | Nazwa pozycji | Opis uszkodzeń | Kwalifik. | Naprawa [rbg] |
|---|---|---|---|---|
| 6 | Słupek przedni (A) L | rysa/odprysk | | |

Słupek przedni L - Rysa/odprysk 1

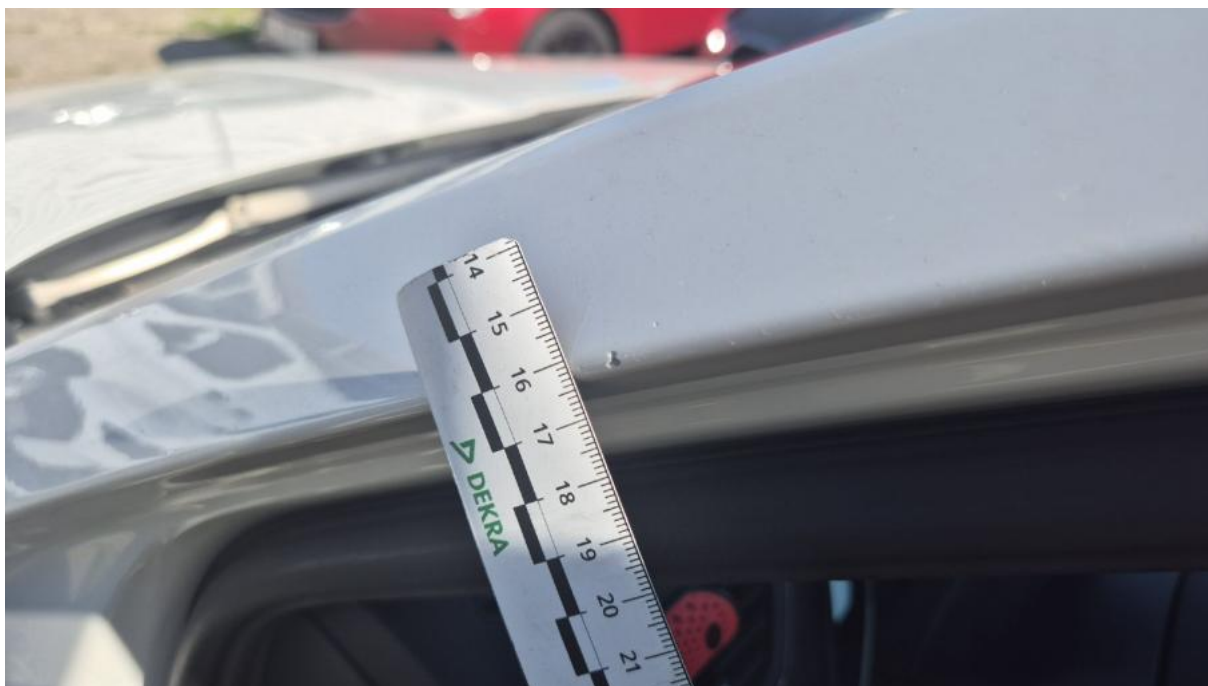
**Fot. 53**

Słupek przedni L - Rysa/odprysk 2
