Nr zlecenia: 34/30/06/2026/CarArena STANDARD

## WYCENA WARTO CI

Zadanie: Ocena stanu technicznego i określenie wartości rynkowej pojazdu

Rodzaj pojazdu:	<b>Samochód osobowy</b>	VIN:	<b>WBA48FU0908D25948</b>
Marka:	<b>BMW</b>	Nr rejestracyjny:	<b>DW5WA37</b>
Model pojazdu:	<b>320 Diesel Mild Hybrid MR`22 E6d/e G20</b>	Nr Info-Ekspert:	<b>003-06446</b>
Wersja:	<b>xDrive M Sport Steptronic</b>	Rok produkcji:	<b>2023</b>

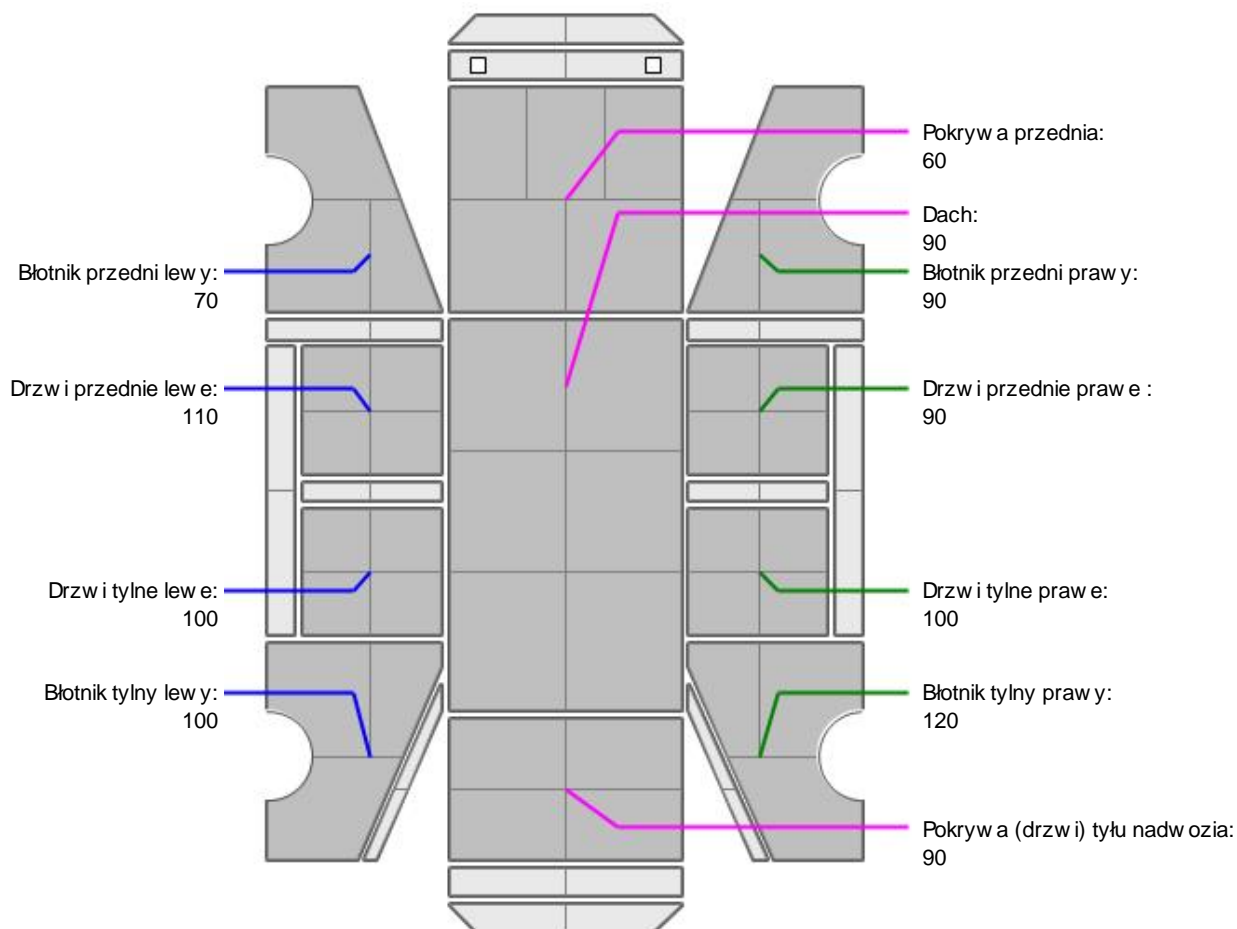
### KABINA KIEROWCY – Opis powłoki lakierowej

L.p.	Nazwa elementu	L / P	Grubość powłoki [µm]	Opis
1	Pokrywa przednia		60	
2	Dach		90	
3	Błotnik przedni	L	70	
4	Drzwi przednie	L	110	
5	Drzwi tylne	L	100	
6	Błotnik tylny	L	100	
7	Błotnik przedni	P	90	
8	Drzwi przednie	P	90	
9	Drzwi tylne	P	100	
10	Błotnik tylny	P	120	
11	Pokrywa (drzwi) tyłu nadwozia		90

Podane przedziały grubości powłoki lakierowej poszczególnych elementów dotyczą wyłącznie punktów pomiarowych, tj. trzech wybranych miejsc na danym elemencie nadwozia. Nie oznacza to, że w pozostałych obszarach danego elementu grubość powłoki jest jednakowa ani że nie może wykroczyć poza wskazane zakresy. Pomiary wykonano urządzeniem budowlanym w posiadaniu rzeczoznawcy. Pomiar wykonany innym przyrządem może się różnić.
