Nr zlecenia: 33/30/06/2026/CarArena STANDARD

Zadanie: Ocena stanu technicznego i określenie wartości rynkowej pojazdu

Rodzaj pojazdu: Samochód osobowy	VIN: WBA48FU0908D44239
Marka: BMW	Nr rejestracyjny: DW5WE79
Model pojazdu: 320 Diesel Mild Hybrid MR`22 E6d/e G20	Nr Info-Ekspert: 003-06446
Wersja: xDrive M Sport Steptronic	Rok produkcji: 2023

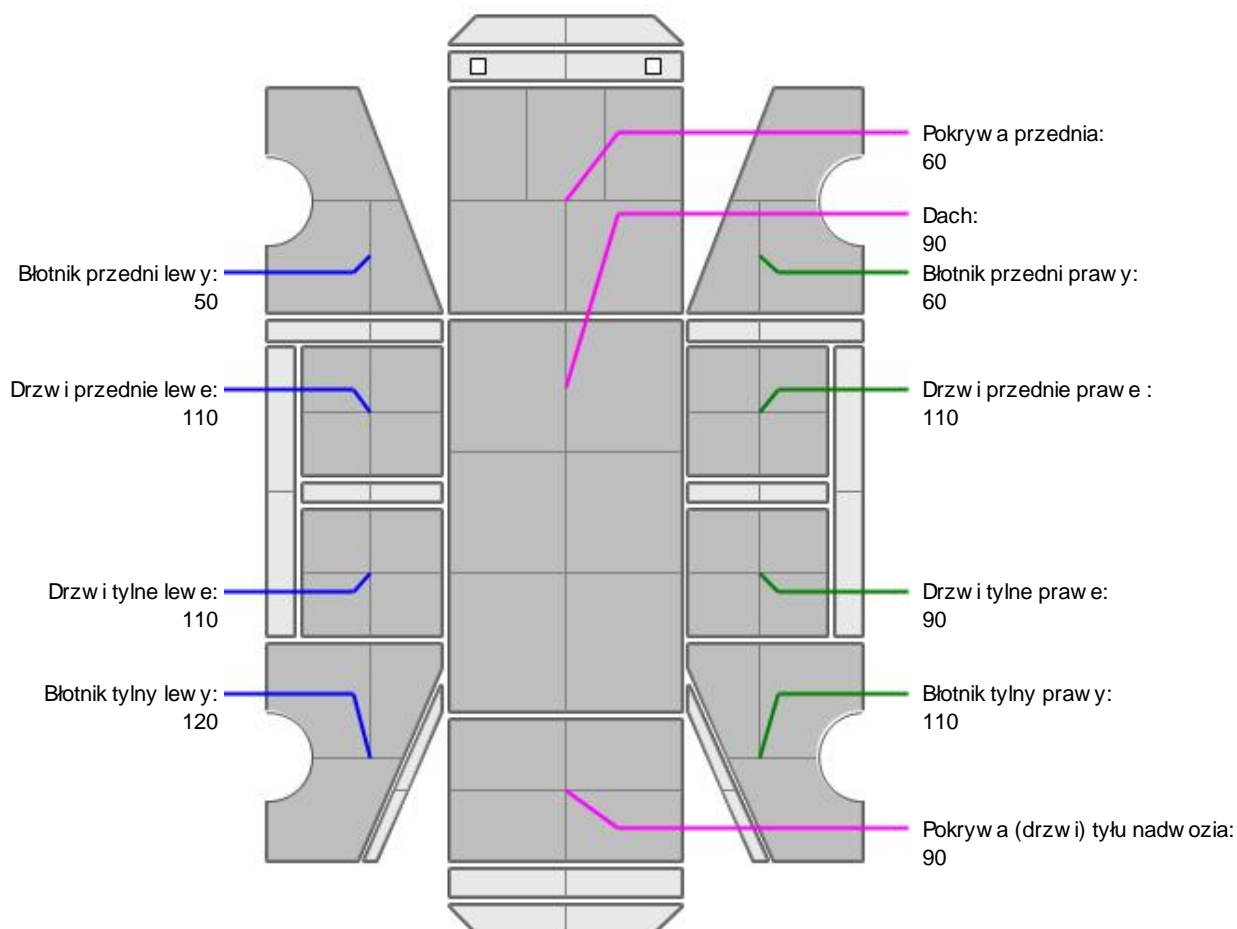
L.p.	Nazwa elementu	L / P	Grubość powłoki [µm]	Opis
1	Pokrywa przednia		60	
2	Dach		90	
3	Błotnik przedni	L	50

4	Drzwi przednie	L	110	
5	Drzwi tylne	L	110	
6	Błotnik tylny	L	120	
7	Błotnik przedni	P	60	
8	Drzwi przednie	P	110	
9	Drzwi tylne	P	90	
10	Błotnik tylny	P	110	
11	Pokrywa (drzwi) tyłu nadwozia		90

Podane przedziały grubości powłoki lakierowej poszczególnych elementów dotyczą wyłącznie punktów pomiarowych, tj. trzech wybranych miejsc na danym elemencie nadwozia. Nie oznacza to, że w pozostałych obszarach danego elementu grubość powłoki jest jednakowa ani że nie może wykraczać poza wskazane zakresy. Pomiary wykonano urządzeniem bezdźwiękowym w posiadaniu rzeczoznawcy. Pomiar wykonany innym przyrządem może się różnić.

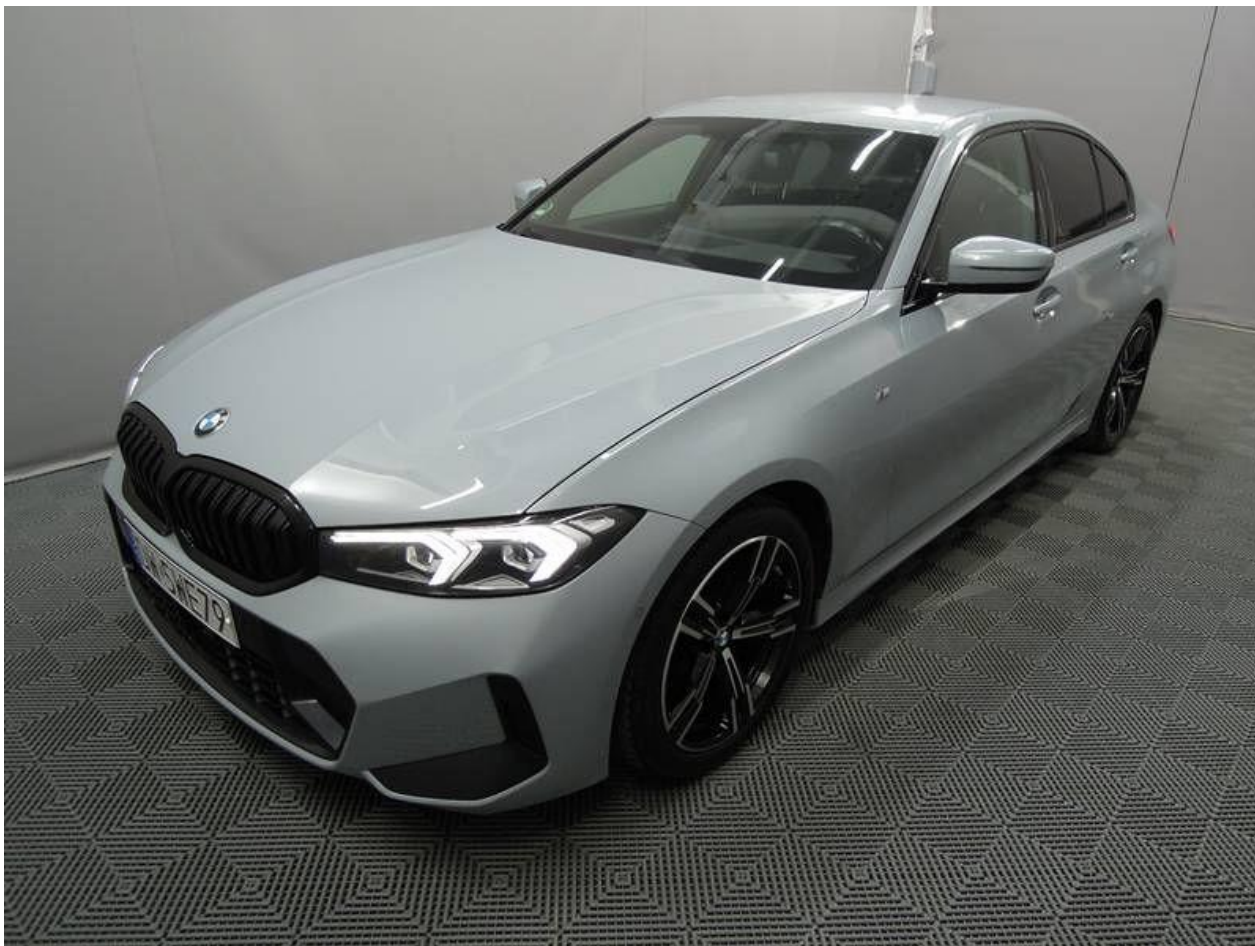
L.p.	Nazwa elementu	L / P	Rodzaj uszkodzenia	Opis	Fot. nr
1	Pokrywa przednia		Odpryski powłoki lakierowej

Pojazd nosi typowe dla jego okresu eksploatacji uszkodzenia powłoki lakierowej (niewielkie zarysowania, odpryski itp.).
