Nr zlecenia DEKRA: PKOM(DZS)/GDA/29421/26/04/02
 Nr zlecenia/szkody:
 Data zlecenia: 02-04-2026

Ocena stanu technicznego pojazdu

Eurotax-Kod EC	Marka, model, typ pojazdu				Rodzaj nadwozia
	HYUNDAI, I30 17-, I30 1.5 DPI Comfort				htb
Rodzaj silnika	Pojemność [ccm]	Moc [KM/kW]	Skrzynia biegów	Stan licznika [km] (odczytany)	Ilość drzwi/miejsc
z zapłonem iskrowym	1498	110/81	manualna	129 532	5/5
Nr rej. pojazdu	Nr nadwozia (VIN)		Data 1-rej./rok prod.	Następne bad. tech.	Lakier
WD7207P	TMAH351CAMJ160168		24-06-2021/2021	18-06-2026	srebrny/METALIK

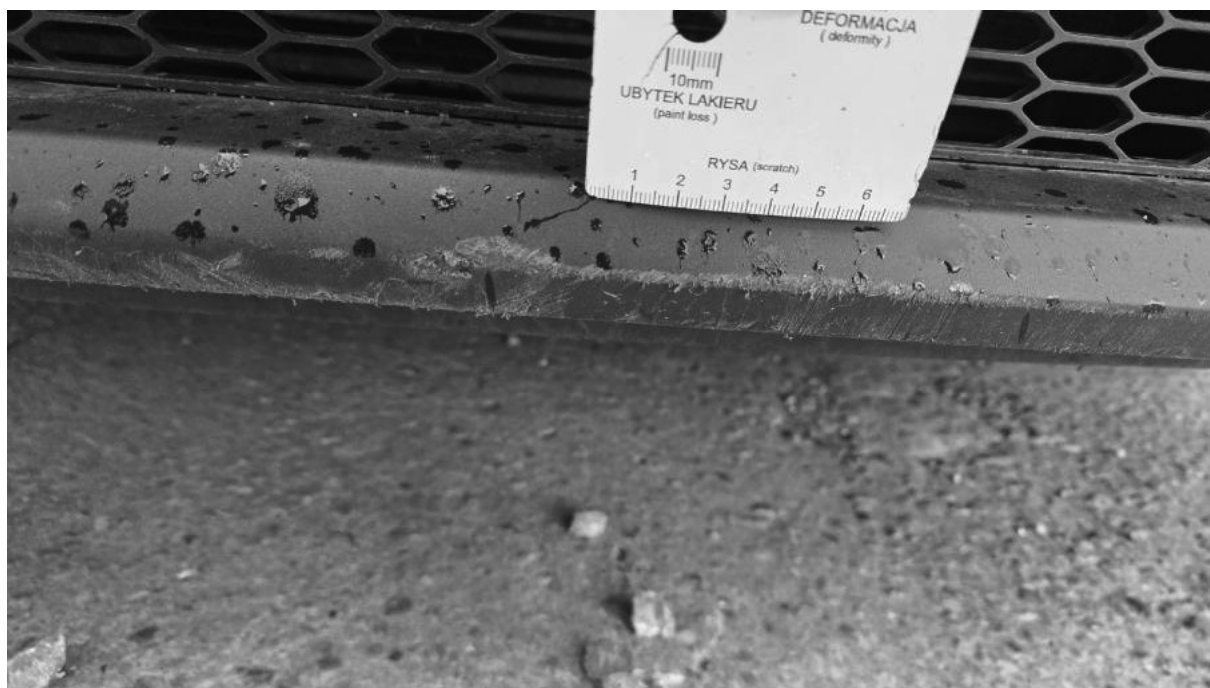
Fot. 31

Poz.	Nazwa części	Nr katalogowy	Opis uszkodzenia	Czas [rbg]
1	Spoiler zderzaka PRZ		zarysowanie

Spoiler zderzaka przedniego - Rysa/odprysk 1

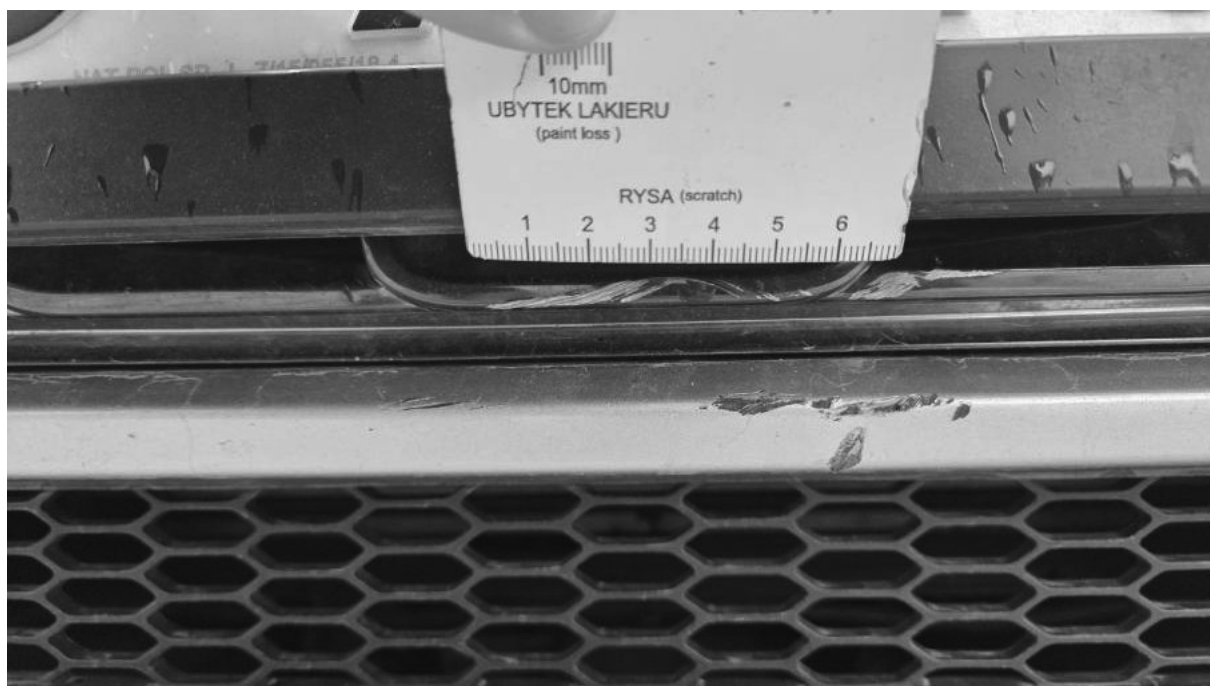
Fot. 32

Poz.	Nazwa części	Nr katalogowy	Opis uszkodzenia	Czas [rbg]
1	Drzwi P L		korozja	
2	Drzwi T L		wgniecenie	
3	Zderzak PRZ		zarysowanie	
4	Zderzak TYŁ		zarysowanie	
5	PRZYGOTOWANIE DO LAKIEROWANIA

Zderzak - Rysa/odprysk 1

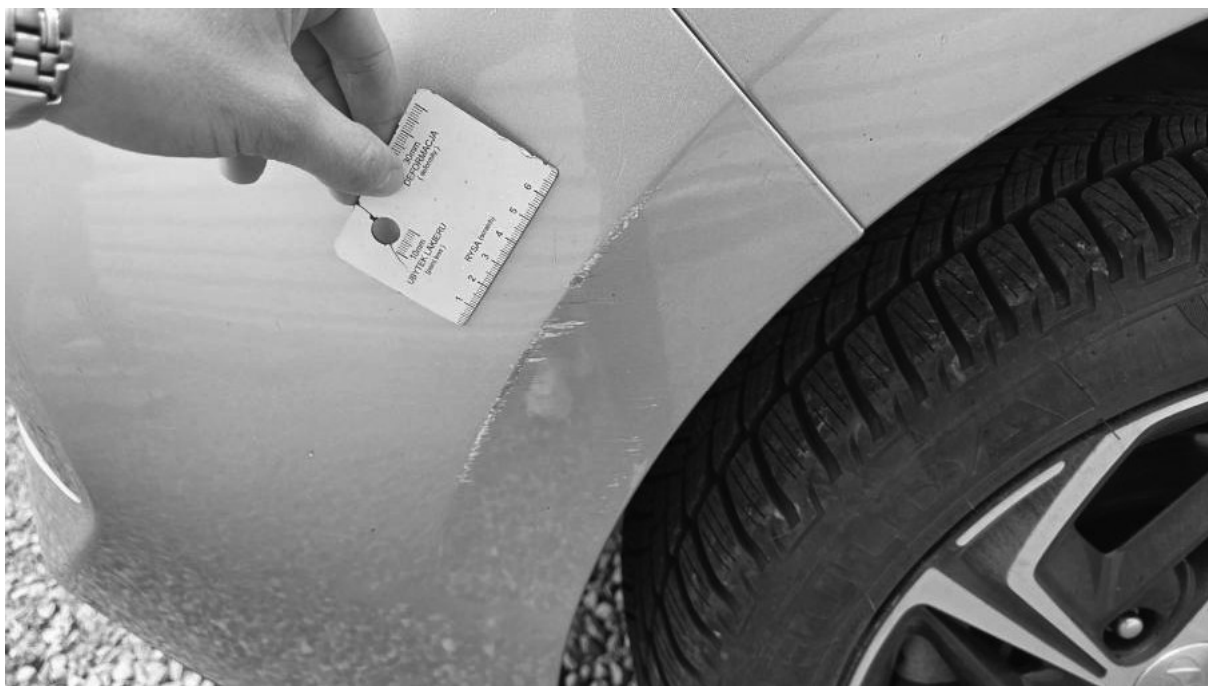
Fot. 33

Zderzak tylny - Rysa/odprysk 1

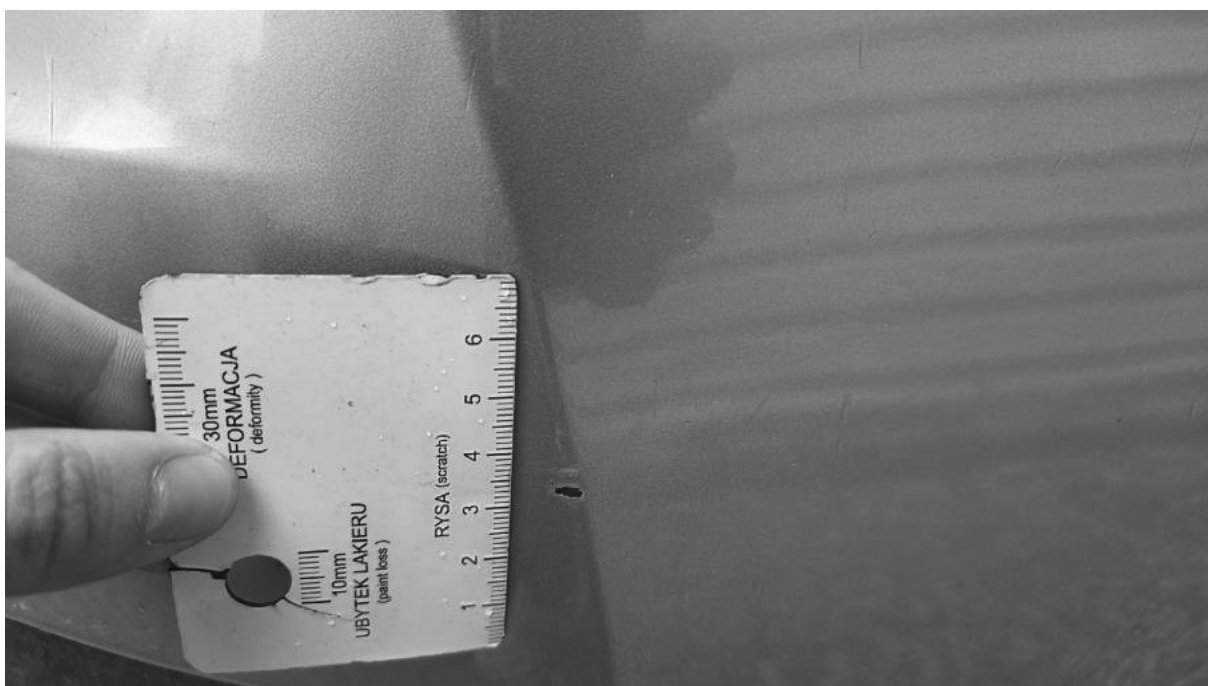
Fot. 34

Zderzak tylny - Rysa/odprysk 2

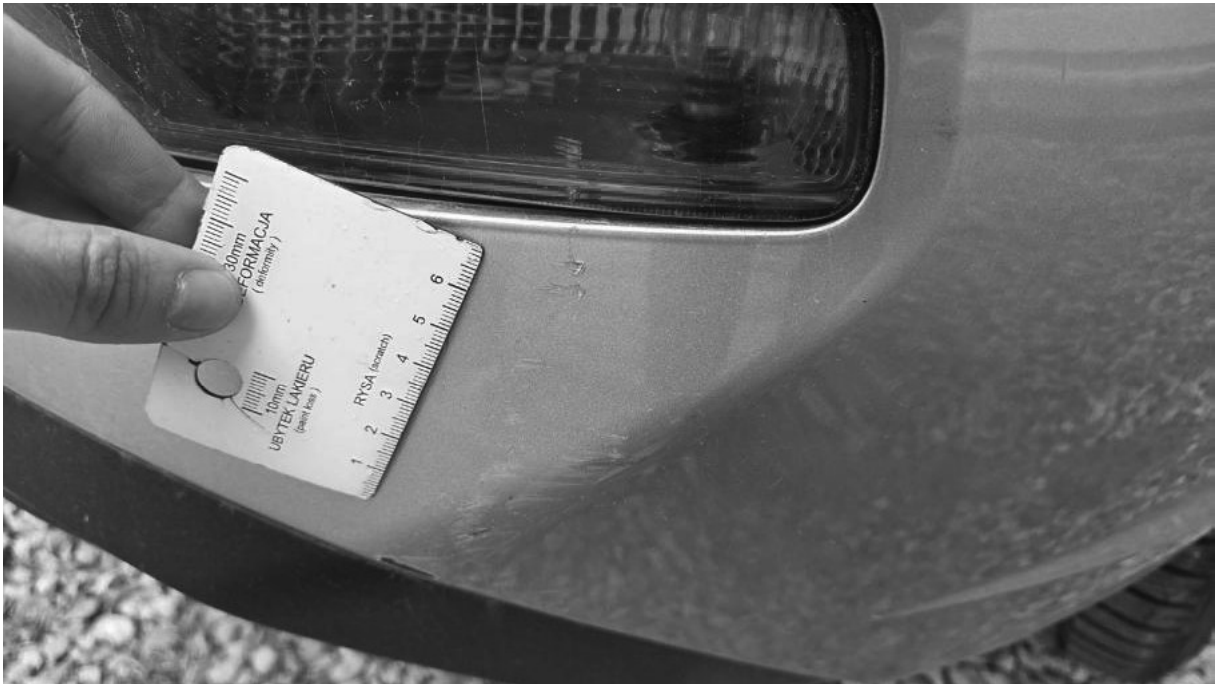
Fot. 35

Zderzak tylny() - Rysa/odprysk 3

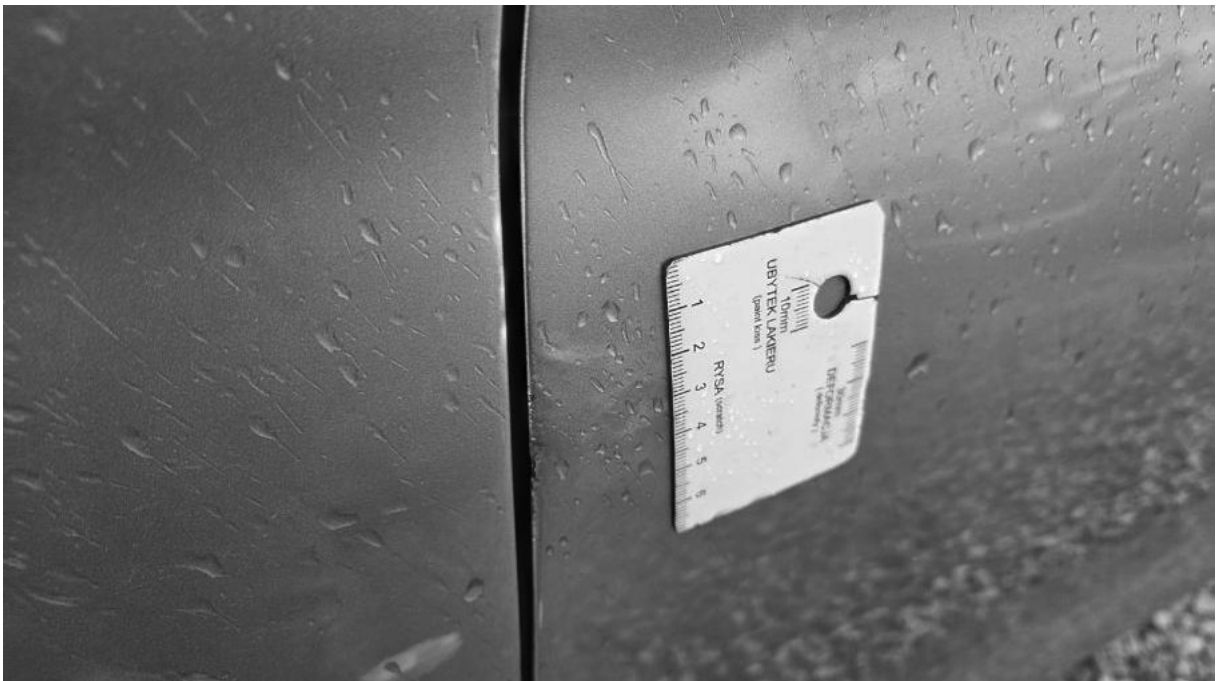
Fot. 36

Poz.	Nazwa części	Przedział grubości powłoki lakierowej [µm]
1	Błotnik przedni lewy	150 - 300
2	Drzwi przednie lewe	150 - 300

Drzwi przed L - Inne 1

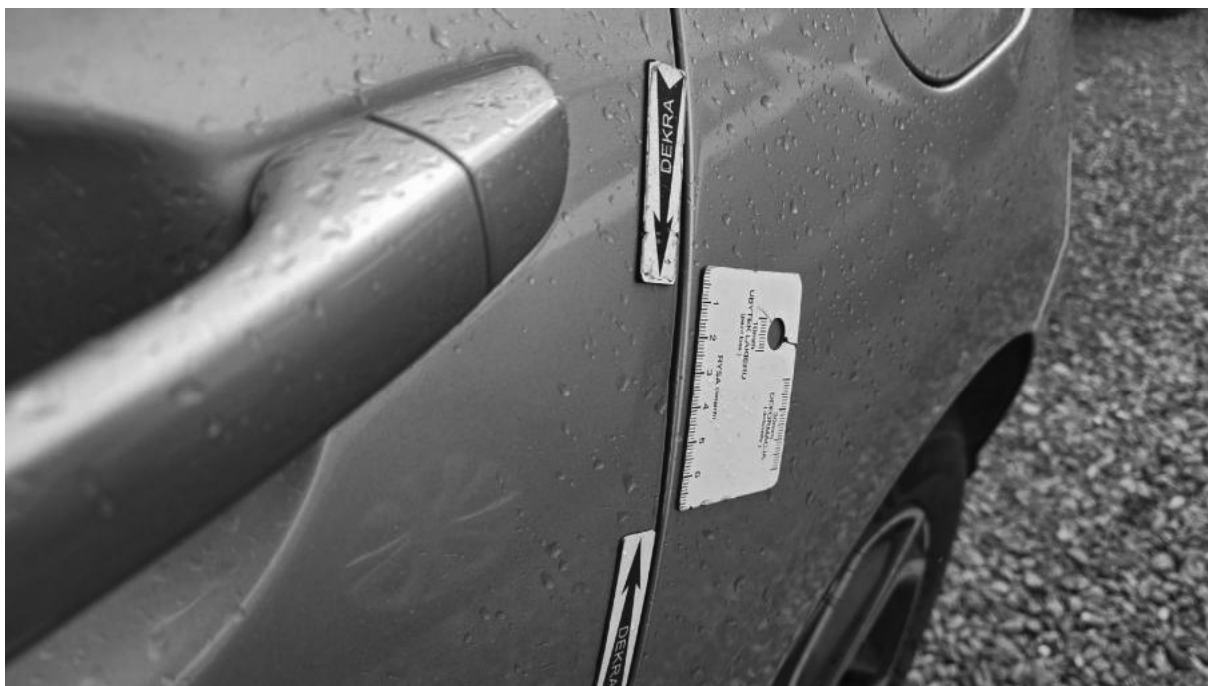
Fot. 37

Poz.	Nazwa części	Przedział grubości powłoki lakierowej [µm]
1	Drzwi tylne lewe	150 - 200
2	Błotnik tylny lewy/ściana boczna lewa	150 - 200

Drzwi tylne L - Wgniecenie/odkształcenie 1
