Wycena wartości

Zadanie: Ocena stanu technicznego i określenie wartości rynkowej pojazdu

DANE IDENTYFIKACYJNE POJAZDU		Dane: [O] VI-2026	
Rodzaj pojazdu:	Samochód osobowy	VIN:	T M B C E 7 N P 3 H 7 5 3 5 4 2 2
Marka:	SKODA	Nr rejestracyjny:	SK796LA
Model pojazdu:	Superb III 2.0 TSI MR`15 E6d	Nr Info-Ekspert:	034-03369
Wersja:	Laurin & Klement 4x4 DSG	Rok produkcji:	2017
Wskazanie drogomierza	368153 km		
Data pierwszej rejestracji	19.04.2017		
Data wa no ci badania technicznego	22.04.2027		
Rodzaj nadwozia	sedan 4 drzwiowy		
Dop. masa całkow.	2150 kg		
Jednostka nap owia	z zapłonem iskrowym (wtrysk)		
Pojemno / Moc silnika	1984 ccm / 206kW (280KM)		
Doładowanie	Turbosp. z chłodn. powietrza		
Liczba cylindrów / Układ cylindrów / Liczba zaworów	4 / rz dowy / 16		
Rodzaj skrzyni biegów	automatyczna		
Rodzaj nap du	4x4		
Kolor powłoki lakierowej, (rodzaj lakieru)	Czarny 2-warstwowy z efektem metalicznym

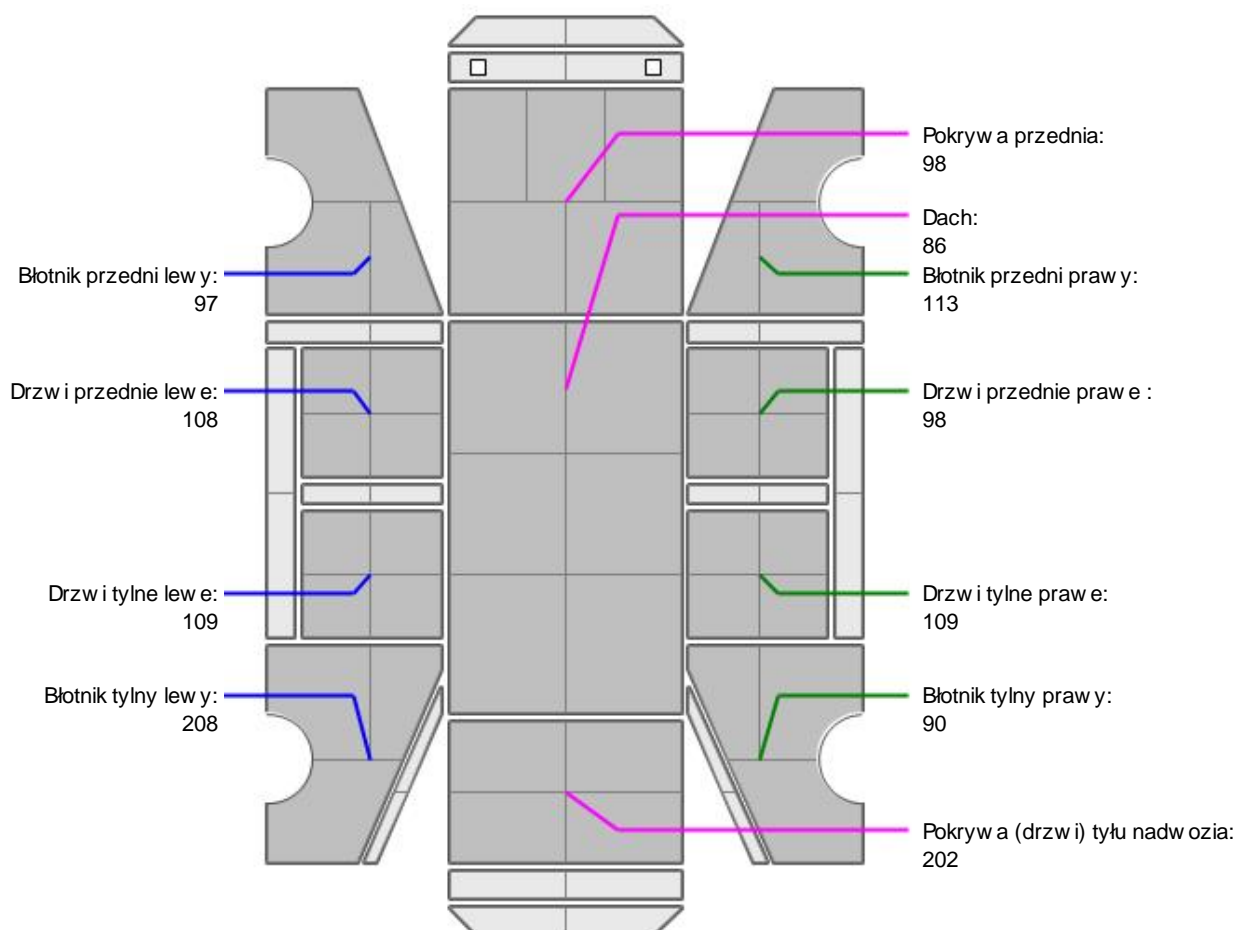
KABINA KIEROWCY – Opis powłoki lakierowej

L.p.	Nazwa elementu	L / P	Grubość powłoki [µm]	Opis
1	Pokrywa przednia		98	
2	Dach		86	
3	Błotnik przedni	L	97	
4	Drzwi przednie	L	108	
5	Błotnik tylny	L	208	
6	Błotnik przedni	P	113	
7	Drzwi przednie	P	98	
8	Błotnik tylny	P	90	
9	Pokrywa (drzwi) tyłu nadwozia		202	
10	Drzwi tylne	L	109	
11	Drzwi tylne	P	109

Podane przedziały grubości powłoki lakierowej poszczególnych elementów dotyczą wyłącznie punktów

pomiarowych, tj. trzech wybranych miejsc na danym elemencie nadwozia. Nie oznacza to, że w pozostałych obszarach danego elementu grubość powłoki jest jednakowa ani że nie może wykroczyć poza wskazane zakresy. Pomiary wykonano urządzeniem bezdźwiękowym w posiadaniu rzeczoznawcy. Pomiar wykonany innym przyrządem może się różnić.
