Nr zlecenia: 162/07/07/2026/CarArena STANDARD

## Wycena wartości

Zadanie: Określenie wartości rynkowej pojazdu

| DANE IDENTYFIKACYJNE POJAZDU | | Dane: [D] VII-2026 | |
|---|---|---|---|
| Marka: | FIAT | Nr rejestracyjny: | NO0144V |

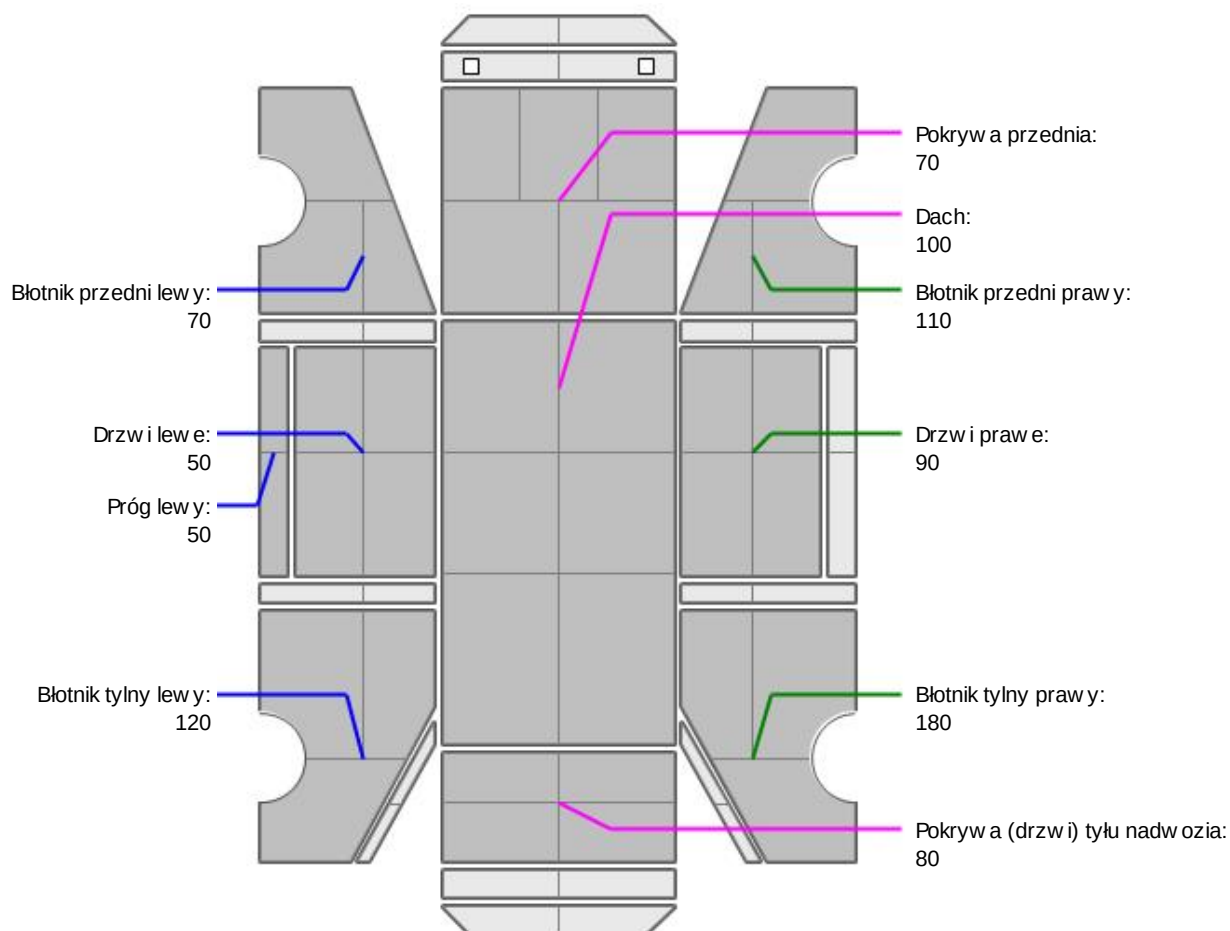
## NADWOZIE – Opis powłoki lakierowej

| L.p. | Nazwa elementu | L / P | Grubość powłoki [µm] | Opis |
| 1 | Pokrywa przednia | | 70 | |
| 2 | Dach | | 100 | |
| 3 | Błotnik przedni | L | 70 | |
| 4 | Próg | L | 50 | |
| 5 | Drzwi | L | 50 | |
| 6 | Błotnik tylny | L | 120 | |
| 7 | Błotnik przedni | P | 110 | |
| 8 | Drzwi | P | 90 | |
| 9 | Błotnik tylny | P | 180 | |
| 10 | Pokrywa (drzwi) tyłu nadwozia | | 80 | |

Podane przedziały grubości powłoki lakierowej poszczególnych elementów dotyczą wyłącznie punktów pomiarowych, tj. trzech wybranych miejsc na danym elemencie nadwozia. Nie oznacza to, że w pozostałych obszarach danego elementu grubość powłoki jest jednakowa ani że nie może wykroczyć poza wskazane zakresy. Pomiary wykonano urządzeniem będącym w posiadaniu rzeczoznawcy. Pomiar wykonany innym przyrządem może się różnić.
