Nr zlecenia: 135/06/07/2026/CarArena STANDARD

## Wycena wartości

Zadanie: Ocena stanu technicznego i określenie wartości rynkowej pojazdu

| DANE IDENTYFIKACYJNE POJAZDU | | Dane: [O] VII-2026 | |
|---|---|---|---|
| Marka: | <b>RENAULT</b> | Nr rejestracyjny: | <b>PZ068XM</b> |

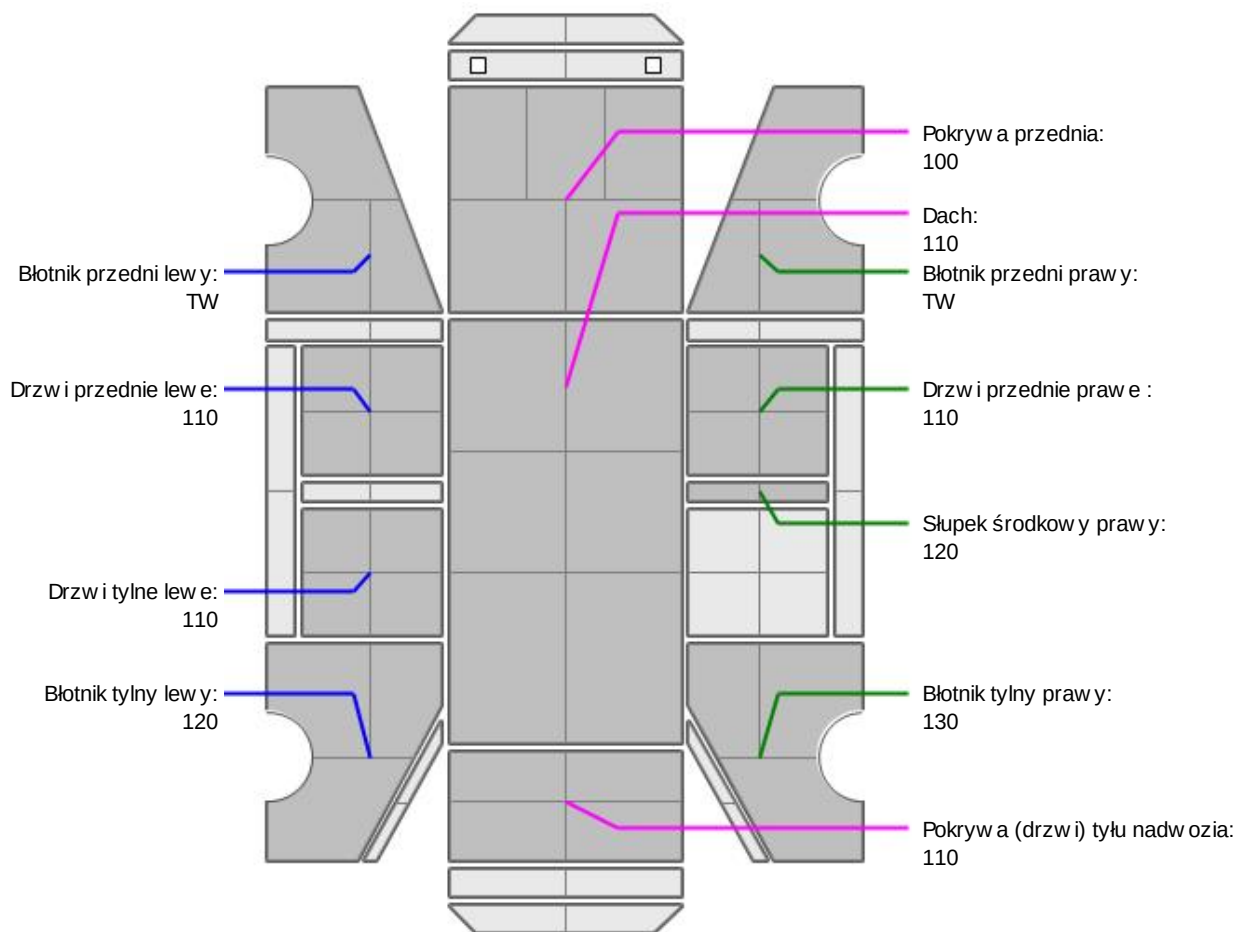
## NADWOZIE – Opis powłoki lakierowej

| L.p. | Nazwa elementu | L / P | Grubość powłoki [μm] | Opis |
| 1 | Pokrywa przednia | | 100 | |
| 2 | Dach | | 110 | |
| 3 | Błotnik przedni | L | TW | |
| 4 | Drzwi przednie | L | 110 | |
| 5 | Błotnik tylny | L | 120 | |
| 6 | Błotnik przedni | P | TW | |
| 7 | Drzwi przednie | P | 110 | |
| 8 | Błotnik tylny | P | 130 | |
| 9 | Pokrywa (drzwi) tyłu nadwozia | | 110 | |
| 10 | Drzwi tylne | L | 110 | |
| 11 | Słupek środkowy | P | 120 | |

Podane przedziały grubości powłoki lakierowej poszczególnych elementów dotyczą wyłącznie punktów pomiarowych, tj. trzech wybranych miejsc na danym elemencie nadwozia. Nie oznacza to, że w pozostałych obszarach danego elementu grubość powłoki jest jednakowa ani że nie może wykroczyć poza wskazane zakresy. Pomiary wykonano urządzeniem będącym w posiadaniu rzeczoznawcy. Pomiar wykonany innym przyrządem może się różnić.
