## Raport z oględzin pojazdu

| Numer raportu | 219600/6/26-11401 | Data raportu | 23-06-2026 |

| Numer identyfikacyjny (VIN) | JTMWPREV30D029421 |
| Marka, model | TOYOTA RAV4 16-18 |

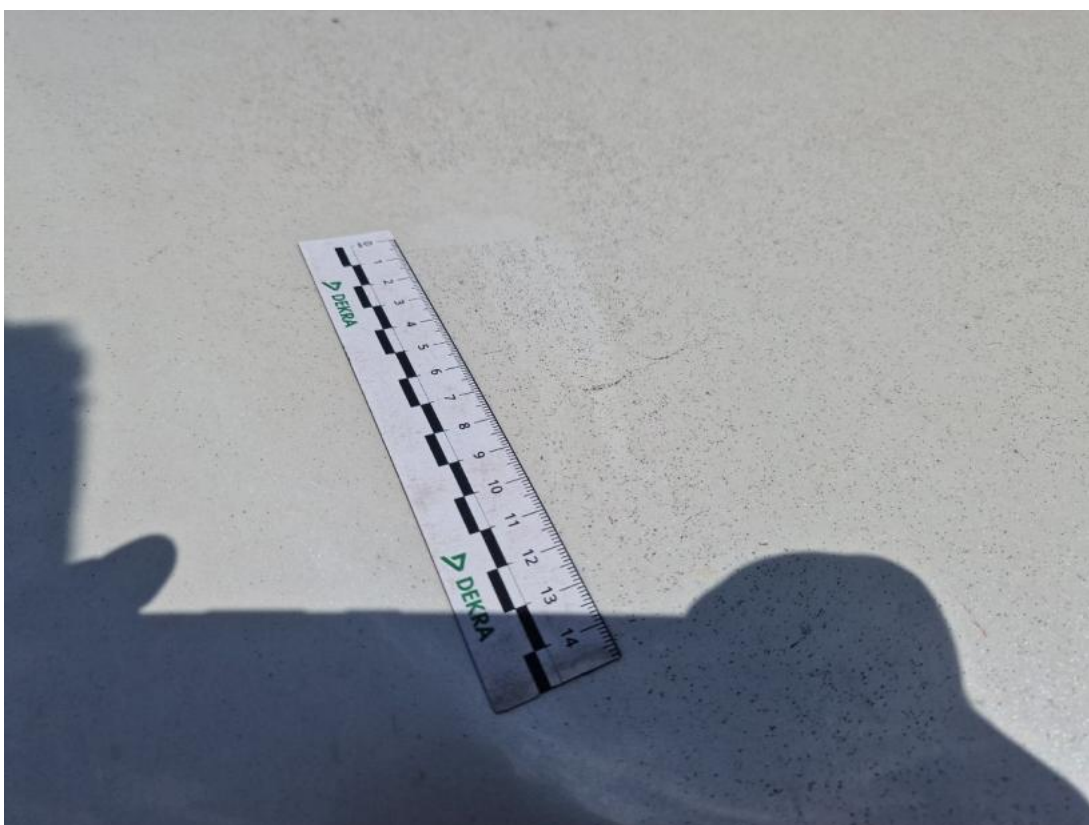
**Fot. 40**

| Poz. | Nazwa pozycji | Opis uszkodzeń | Kwalifik. | Naprawa [rbg] |
|---|---|---|---|---|
| 5 | Pokrywa przednia | zabrudzenie | | |

Pokrywa komory silnika - Inne 1

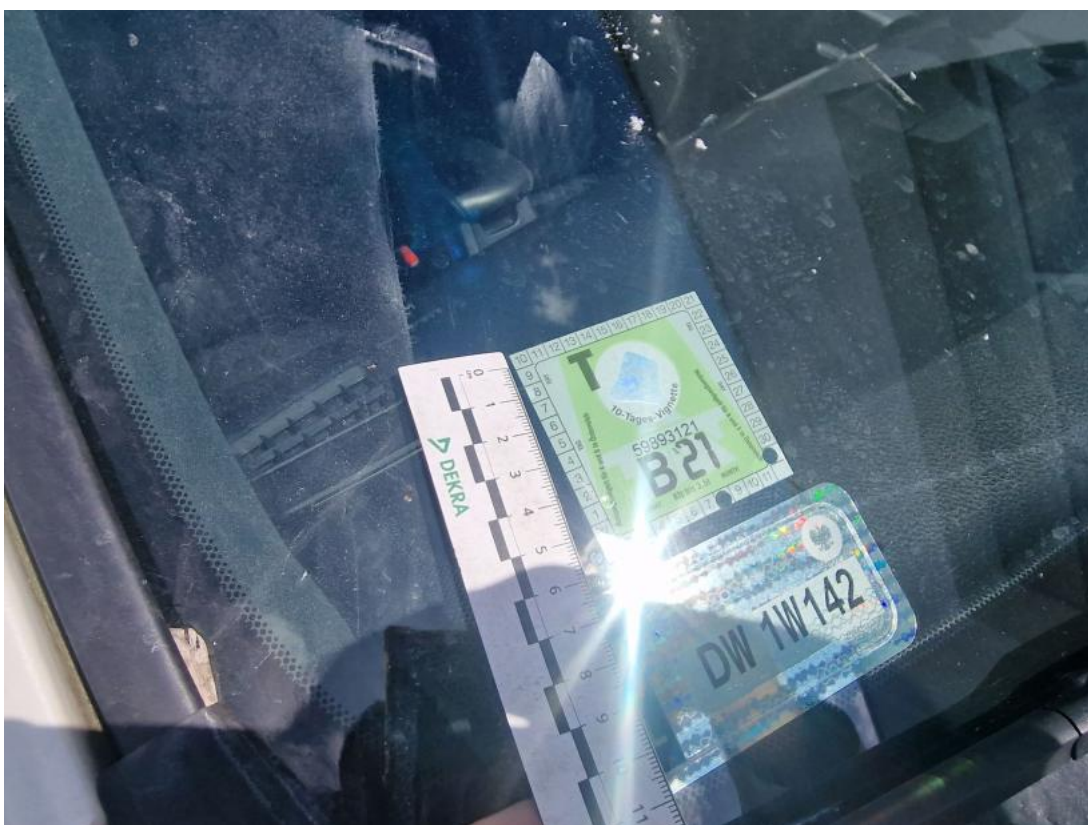
**Fot. 42**

| Poz. | Nazwa pozycji | Opis uszkodzeń | Kwalifik. | Naprawa [rbg] |
|---|---|---|---|---|
| 3 | Szyba przednia barwiona | nieoryginalna naklejka | NA | 0.2 |

Szyba czołowa - Inne 1

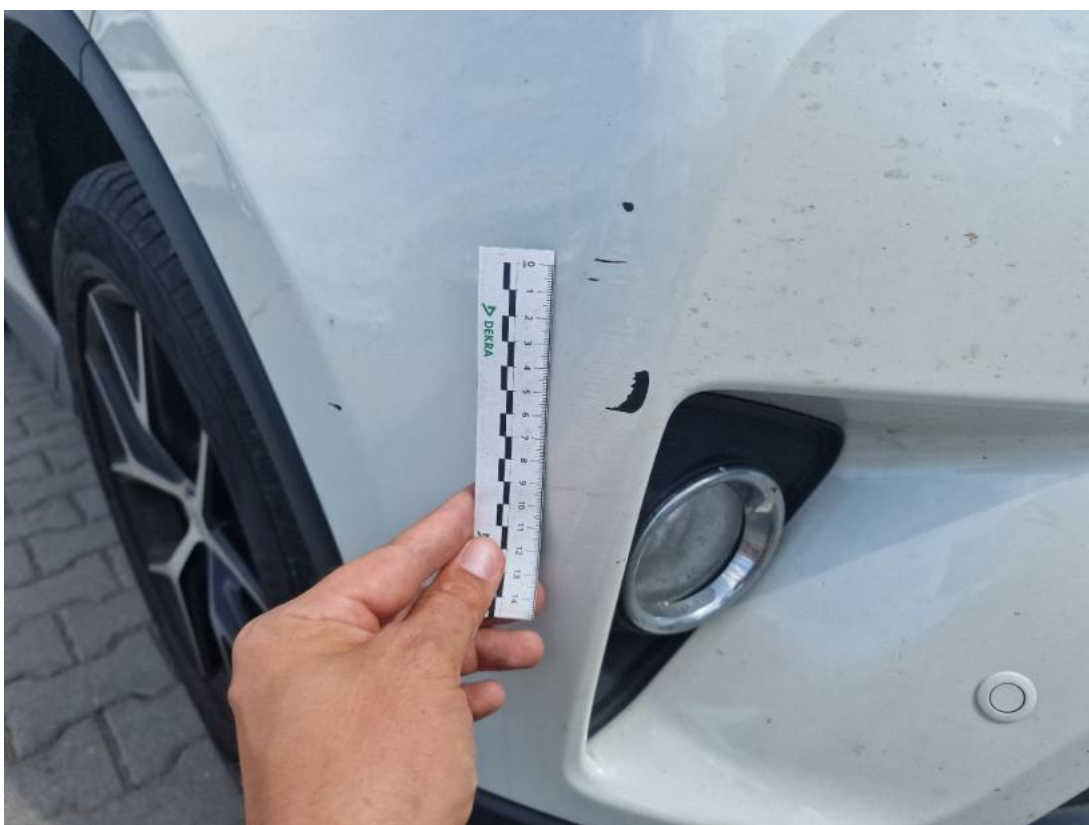
**Fot. 44**

| Poz. | Nazwa pozycji | Opis uszkodzeń | Kwalifik. | Naprawa [rbg] |
|---|---|---|---|---|
| 2 | Nakładka zderzaka przedniego, góra | rysa/odprysk | NA | 1 |

Zderzak - Rysa/odprysk 1

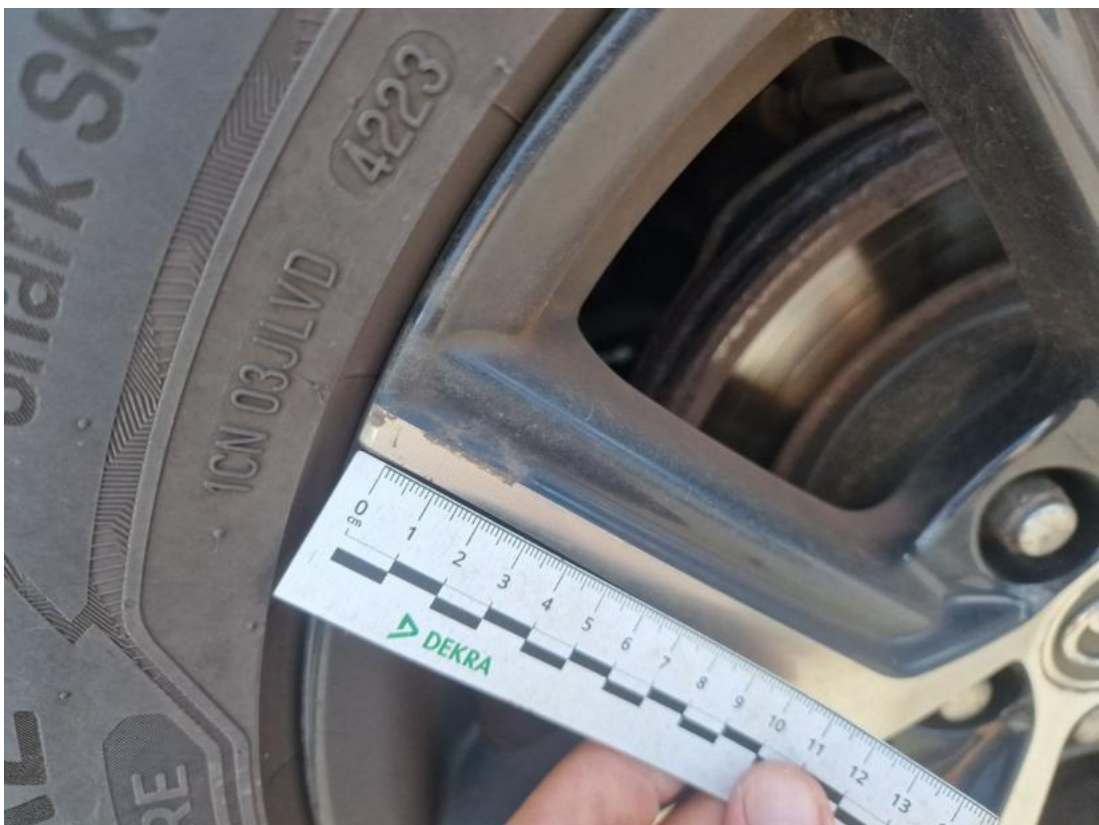
**Fot. 46**

| Poz. | Nazwa pozycji | Opis uszkodzeń | Kwalifik. | Naprawa [rbg] |
|---|---|---|---|---|
| 9 | Tarcza koła aluminiowa przód R | rysa/odprysk | | |

Felga aluminiowa przednia P - Rysa/odprysk 1

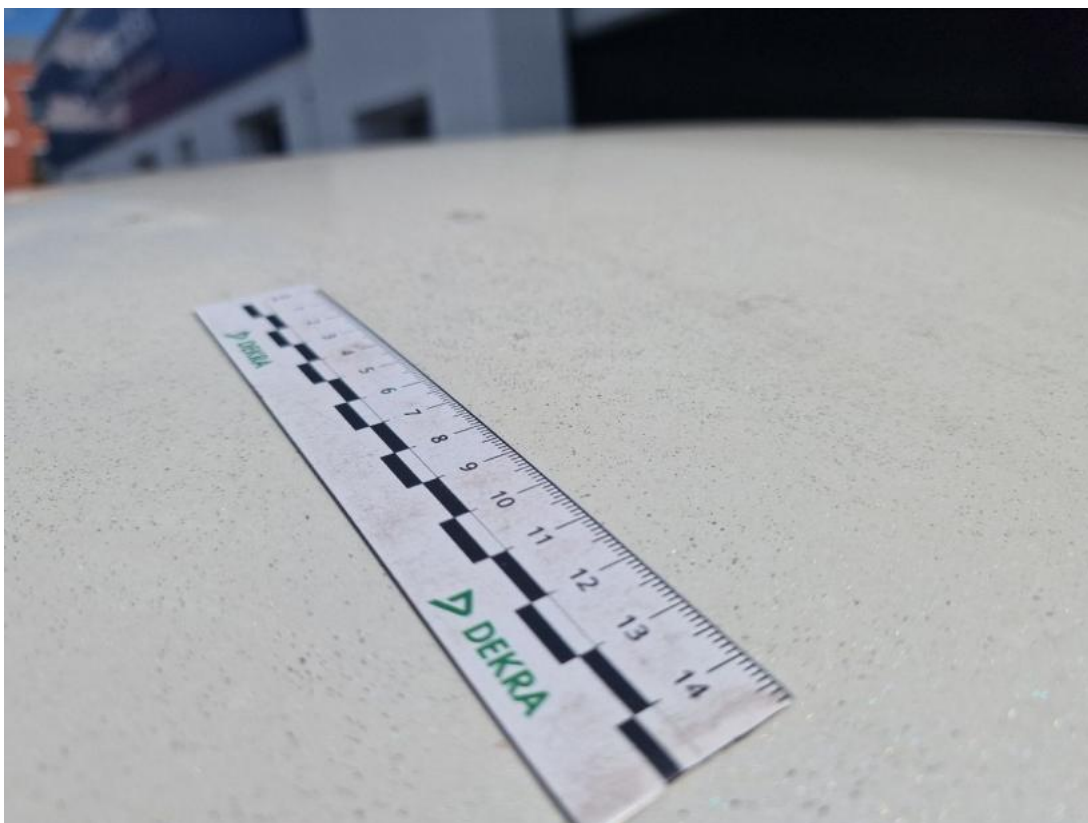
**Fot. 49**

| Poz. | Nazwa pozycji | Opis uszkodzeń | Kwalifik. | Naprawa [rbg] |
|---|---|---|---|---|
| 6 | Dach | zabrudzenie | | |

Dach - Inne 1

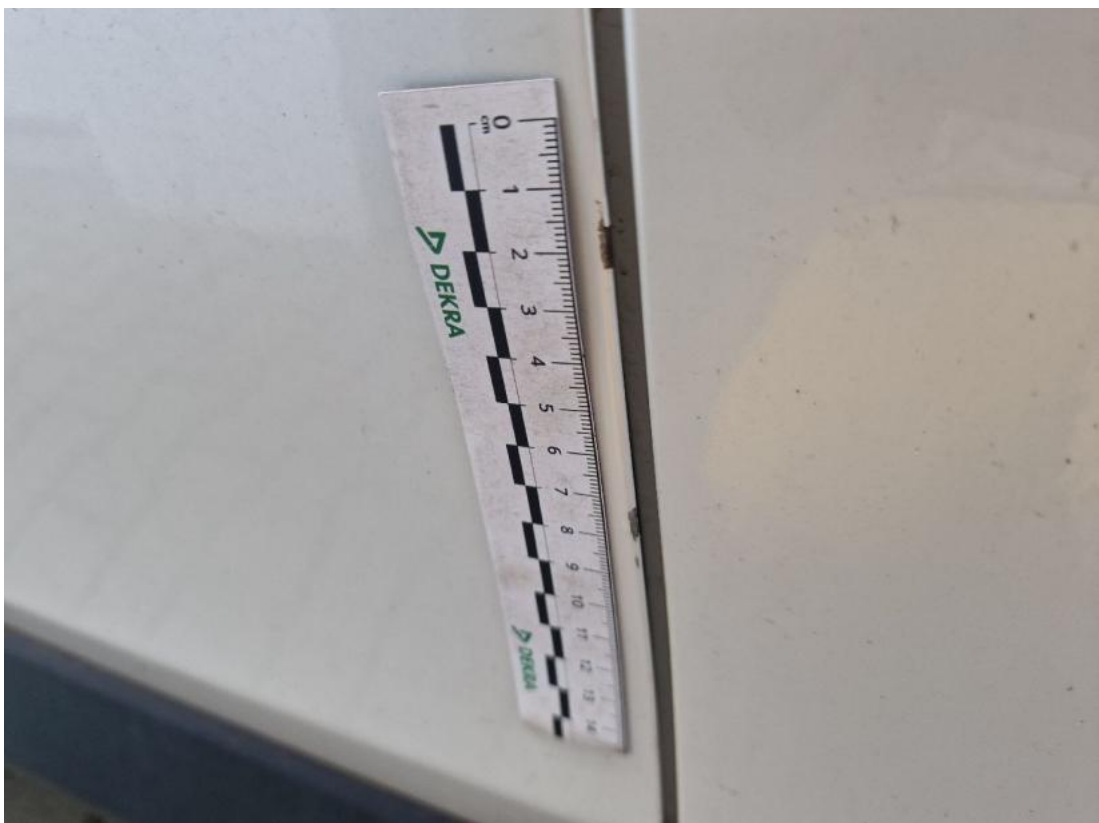
**Fot. 54**

| Poz. | Nazwa pozycji | Opis uszkodzeń | Kwalifik. | Naprawa [rbg] |
|---|---|---|---|---|
| 4 | Drzwi przednie (nieuzbrojone) L | rysa/odprysk, wgniecenie/odkształcenie, łuszczenie powłoki lakierowej | NA | 0.5 |

Drzwi przed L - Rysa/odprysk 1

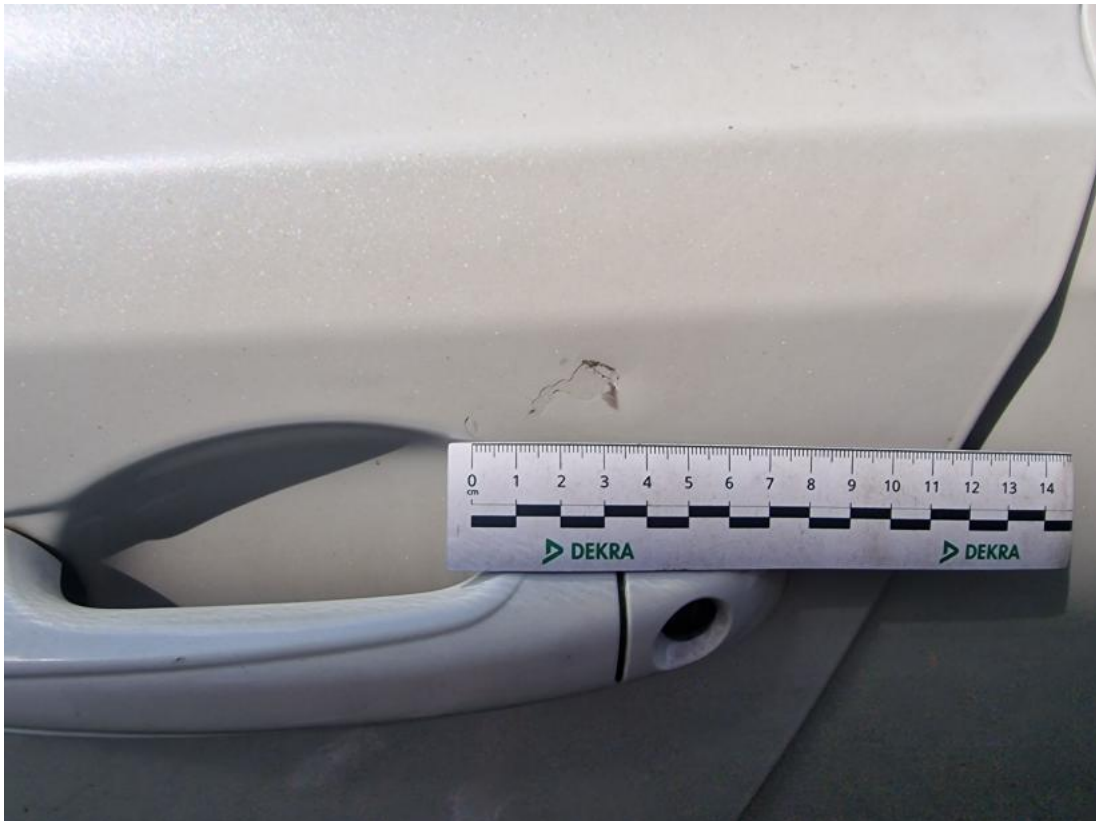
**Fot. 55**

Drzwi przed L - Rysa/odprysk 2

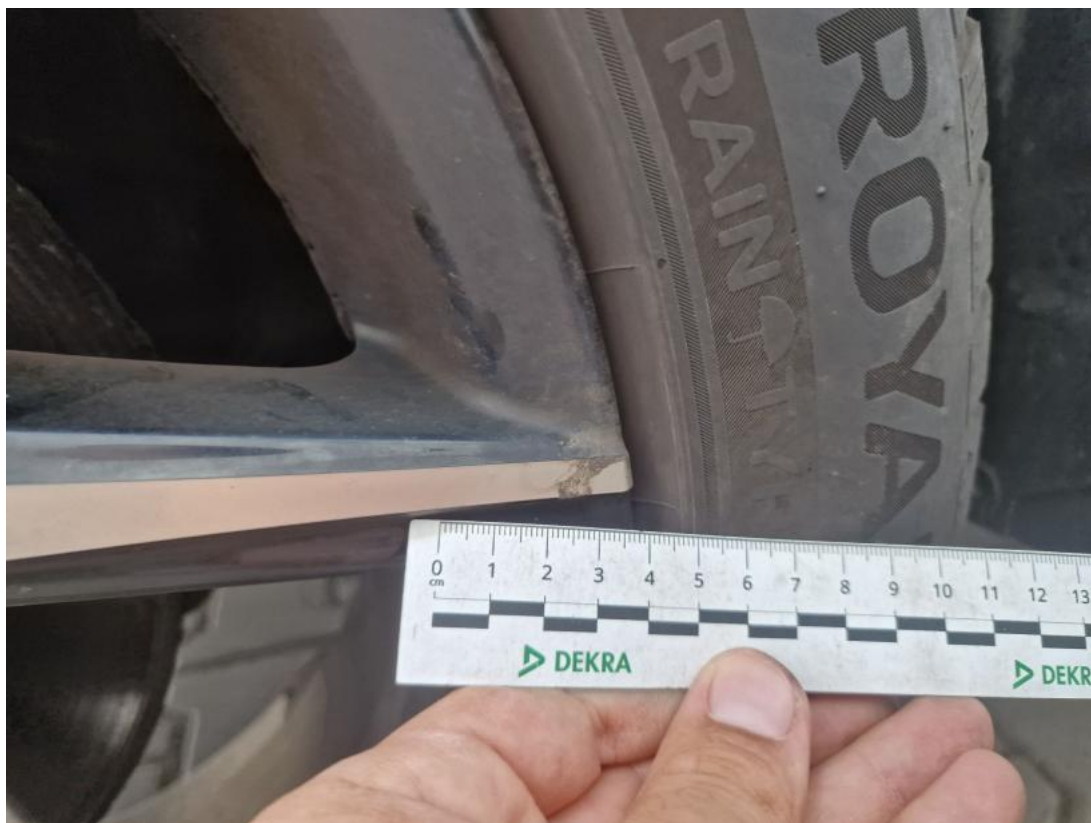
**Fot. 57**

| Poz. | Nazwa pozycji | Opis uszkodzeń | Kwalifik. | Naprawa [rbg] |
|---|---|---|---|---|
| 8 | Tarcza koła aluminiowa przód L | rysa/odprysk | | |

Felga Aluminiowa przednia L - Rysa/odprysk 1

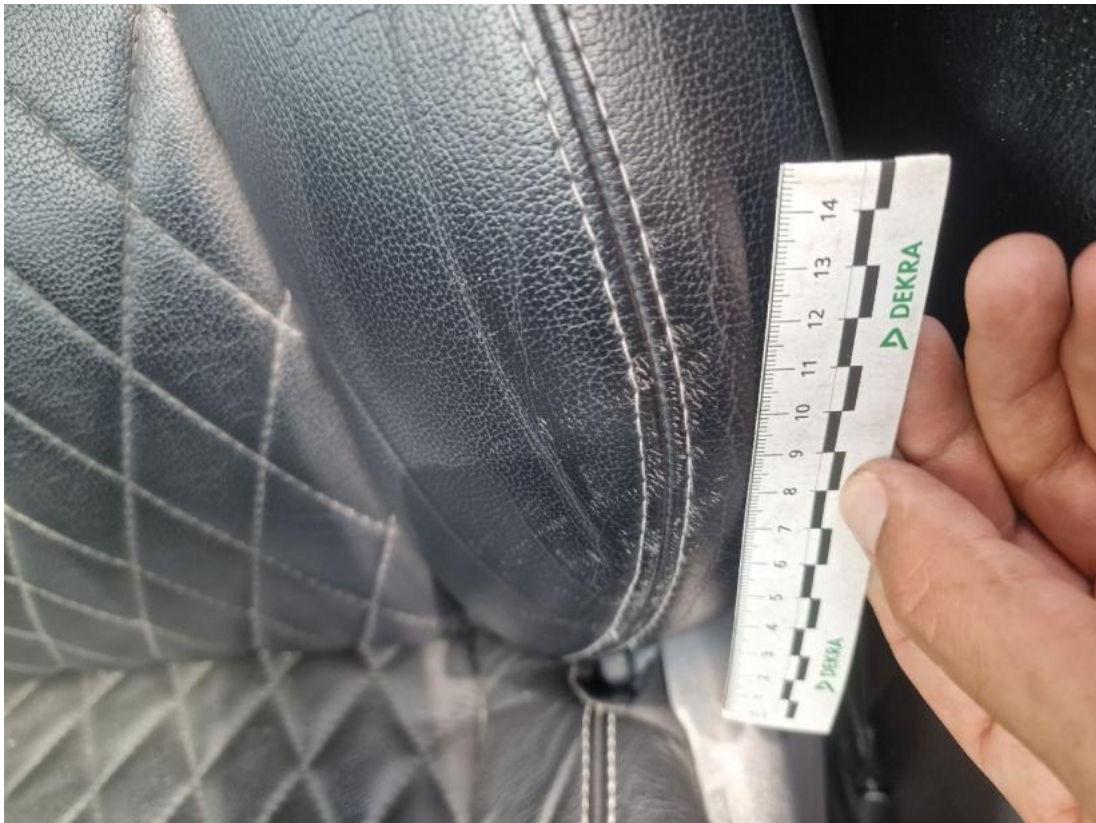
**Fot. 59**

| Poz. | Nazwa pozycji | Opis uszkodzeń | Kwalifik. | Naprawa [rbg] |
|---|---|---|---|---|
| 10 | Tapicerka oparcia 1.rząd L | zarysowanie | | |

Fotel prz. lew. - Rysa/odprysk 1

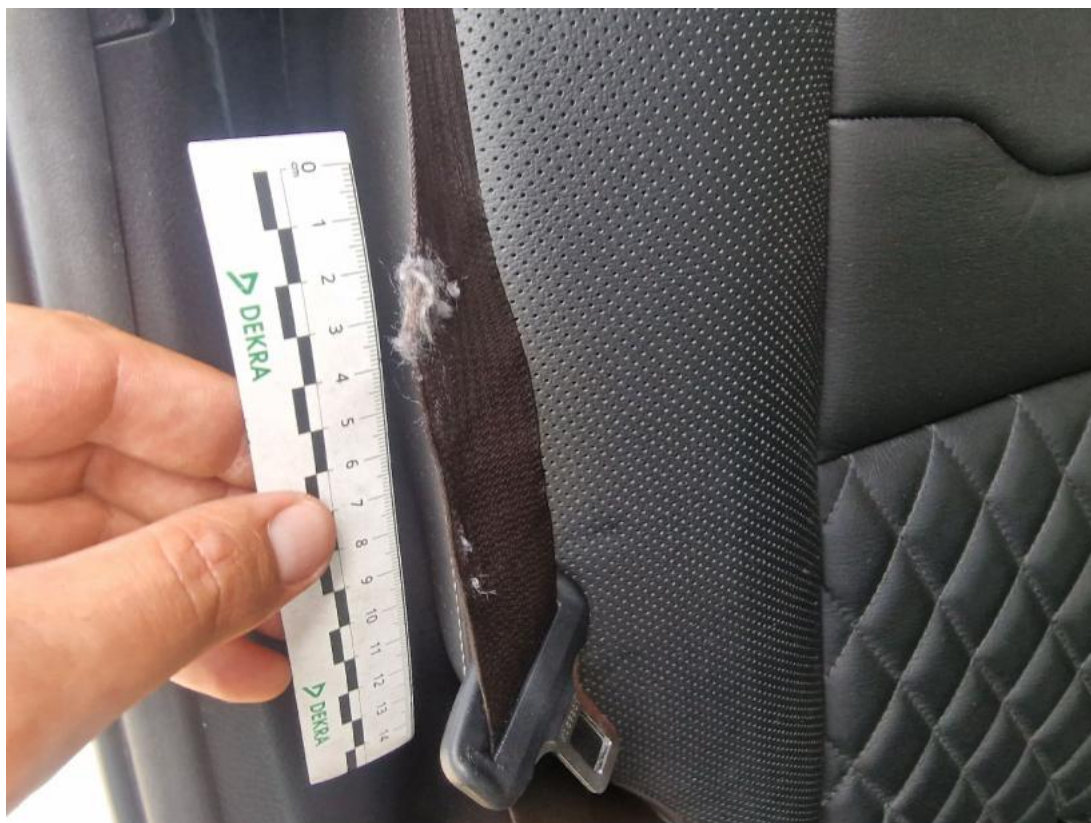
**Fot. 61**

| Poz. | Nazwa pozycji | Opis uszkodzeń | Kwalifik. | Naprawa [rbg] |
|---|---|---|---|---|
| 1 | Pas bezpieczeństwa tylny boczny R | rozerwanie | WY | 0.7 |

Pas bezpieczeństwa tylny prawy - Pęknięcie/rozerwanie 1
